ALCALDÍA MAYOR DE BOGOTÁ D.C. HÁBITAT Caja de Vivienda Popular	FORMATO ACTA DE VECINDAD	Código: 208-MB-Ft-55 Versión: 1 Vigente desde: 25-05-2017

ACTA DE VECINDAD

3. DESCRIPCIÓN Y ESTADO DEL PREDIO ANTES DE INTERVENIR EL ESPACIO PÚBLICO

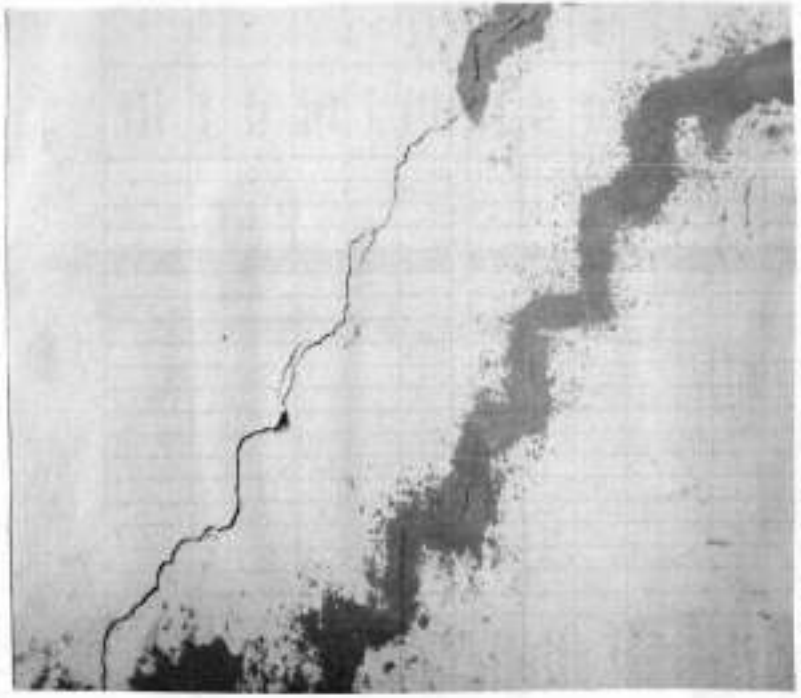
CIV 5003395 VIVIENDA DE 1 PISO: FACHADA: MURO EN PAÑETE Y PINTURA SE OBSERVA DESPRENDIMIENTO DE MATERIAL EN ZONA INFERIOR, DESCASCARAMIENTO DE PINTURA CON FISURAS, COSTADO IZQUIERDO PUERTA METALICA, EN ZONA CENTRAL MARCO VENTANA CON REJA ZONA IZQUIERDA ESTRUCTURA MARCO VENTANA CON PUERTA Y REJILLA METALICA VIDRIOS EN BUEN ESTADO, SE OBSERVA CANALETA EN LAMINA PINTADA CON BAJANTE EN PVC Y EN COSTADO IZQUIERDO. CAJA DE MEDIDOR DE GAS EN BUEN ESTADO ANDEN: EN CONCRETO CON AGRIETAMIENTO MEDIDOR DE AGUA COSTADO IZQUIERDO EN ESTRUCTURA DE HIERRO CON TAPA, AGRIETAMIENTO EN CAJA DE AGUAS NEGRAS HACIA SUBNIVEL DE ANDEN, ESTRUCTURA DE SUBNIVEL SE OBSERVA EN PAÑETE CON AGRIETAMIENTOS SALA COMEDOR: PISO EN MINERAL CON AGRIETAMIENTO PROLONGADO EN ZONA CENTRAL, MUROS EN PAÑETE MURO COSTADO IZQUIERDO CON FISURAMIENTO HACIA MARCO DE PUERTA DE INGRESO Y ZONA SUPERIOR MURO COSTADO DERECHO SE OBSERVA AGRIETAMIENTO EN ZONA SUPERIOR DE MANERA TRANSVERSAL CUBIERTA EN TEJAS DE ETERNIT CON VIGAS DE MADERA. COCINA: PISO ENCHAPADO MUROS ENCHAPADOS CON SECCION EN PARTE SUPERIOR DE PAÑETE Y PINTURA, CUBIERTA EN TEJA DE ETERNIT CON TEJA TRASLUCIDA. HABITACIÓN PRINCIPAL: PISO ENCHAPADO EN BUEN ESTADO MUROS EN PAÑETE COSTADO IZQUIERDO VENTANA EN ALUMINIO, CUBIERTA EN TEJA ETERNIT BUEN ESTADO PASILLO: PISO ENCHAPADO MUROS EN PAÑETE MURO IZQUIERDO CONECTA ENTRADA HABITACIÓN PRINCIPAL CON FISURA EN PARTE SUPERIOR, EN ESTE MURO SE OBSERVA PARTE DE VENTANA EN ALUMINIO MURO COSTADO DERECHO EN ZONA COCINA SE OBSERVA CON DESCASCARAMIENTO EN PAÑETE. LAVANDERIA: SE OBSERVA PISO ENCHAPADO EN UNA SECCIÓN, MUROS EN PAÑETE, PERO NO ES POSIBLE

EVIDENCIAR DEL TODO EL ESTADO DEBIDO A OBSTACULIZACIÓN DE MUEBLES, CUBIERTA TEJA TRASLUCIDA HABITACIÓN AUXILIAR PISO ENCHAPADO, MUROS EN PARETE, MURO EN ZONA SUPERIOR JUNTO A INGRESO DE ESTA MISMA SE OBSERVA CON AGRIETAMIENTOS, MURO COSTADO IZQUIERDO NO ES POSIBLE OBSERVAR DEBIDO A ALMACENAMIENTO DE MUEBLES JUNTO CON MURO QUE COLINDA CON PASILLO CUBIERTA, SE OBSERVA EN TEJA ETERNIT CON FOCO DE HUMEDAD EN ZONAS IZQUIERDA Y HACIA MURO DE FONDO BAÑO: PISO Y MUROS ENCHAPADOS, SANITARIO Y LAVAMANOS EN BUEN ESTADO CIELO RASO DRYWALL CON LAMINA ACRILICA, PUERTA EN ALUMINIO CON LAMINA ACRILICA DIVISIÓN DE BAÑO EN ALUMINIO CON LAMINA ACRILICA. PUERTA EN HABITACIÓN AUXILIAR EN MADERA JUNTO CON LA DE HABITACIÓN PRINCIPAL EN MADERA
