CONTRATAR A PRECIOS UNITARIOS FIJOS POR LA MODALIDAD DE MONTO AGOTABLE, LAS OBRAS Y ACTIVIDADES PARA LA CONSERVACION DE LA MALLA VIAL Y ESPACIO PÚBLICO DE LA LOCALIDAD DE LOS MARTIRES

CONTRATO DE OBRA CO-137-2018

CONTRATISTA
CONSULTORIA Y CONSTRUCCION SAS - CON & CON SAS

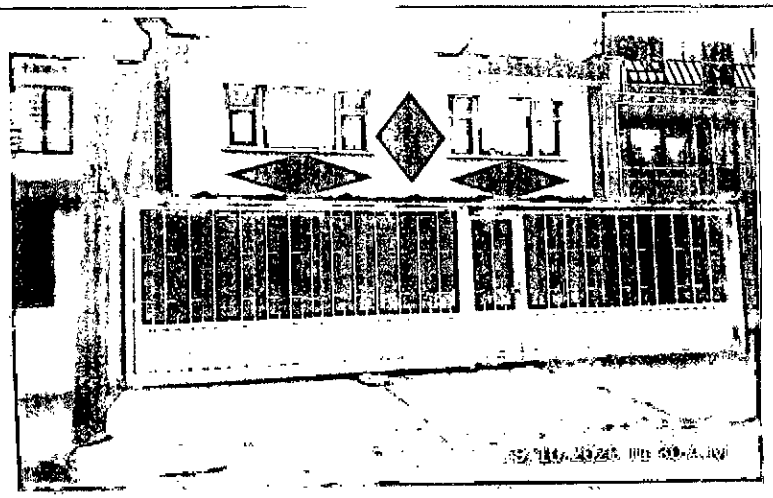
1. REGISTRO FOTOGRÁFICO DE FACHADA

Andén. Está compuesto por 2 tipos: 1) costado oriental se encuentra en concreto escobillado con dilataciones, con crecimiento de vegetación, desprendimiento de agregados, deterioramiento y agrietamiento. 2) en costado occidental se encuentra en concreto simple con afectaciones como parches, dilataciones, fisuras longitudinales y transversales desprendimiento en general, desprendimiento de los agregados y crecimiento de vegetación. Cajilla (1) del acueducto con tapa metálica, presenta oxidación y fisuras en el contorno, crecimiento de vegetación en la tapa se evidencia concreto debido a su instalación y no es posible evidenciar presencia del medidor Un (1) poste de cadena con afectaciones como: desgaste natural por uso, desprendimiento de agregados en zonas específicas ocasionando que el acero de refuerzo quede expuesto a la intemperie por lo cual el acero se encuentra con oxidación y corrosión por factores ambientales. Además, de fisuras longitudinales y transversales, fracturas. El predio consta de 2 niveles, el primer nivel se encuentra con cerramiento perimetral

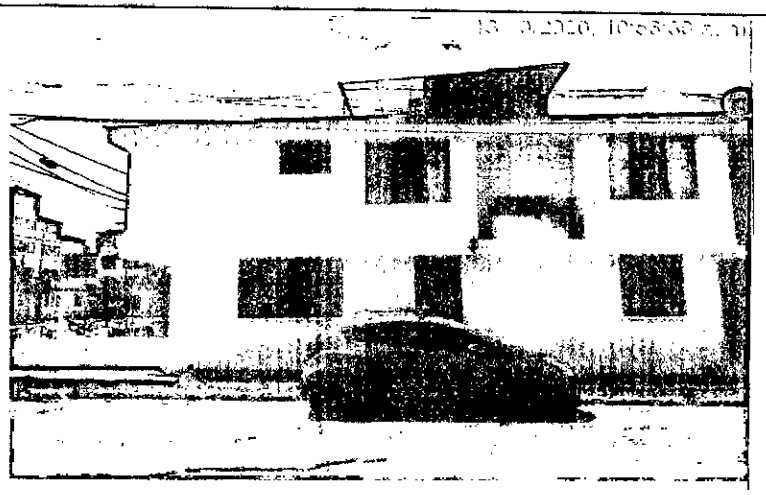
1. REGISTRO FOTOGRÁFICO DE FACHADA

Anden: Anden en concreto simple con dilataciones, presenta desprendimiento de los agregados, con fisuras longitudinales y transversales, agrietamiento en general, sin hundimiento estructural, con vegetación en las juntas de unión. Hueco en la esquina sobre la Cl 2A, con desprendimiento total de la capa de concreto, presencia de vegetación. Tapa de concreto y marco en concreto del sumidero sobre la KR 26 se encuentra en mal estado, con hundimiento y desprendimiento de la viga de soporte, desprendimiento de agregados y desportillamiento. Casilla de acueducto con tapa metálica, no se puede evidenciar si con la con el medidor, resane en el área adyacente a la casilla del medidor por instalación de la misma. En el acceso vehicular se puede evidenciar desprendimiento de la capa de concreto, crecimiento de vegetación, fisuras y agrietamiento por presencia de humedad. Zona verde en el costado del predio, junto al sardinel de la vía sin hundimientos aparentes. Un poste de Codensa sin afectaciones aparentes, un poste de EEB con daños aparentes, desprendimiento de agregados ocasionando que el acero de refuerzo quede expuesto a la intemperie y presente oxidación y corrosión por la humedad y presenta dilatación. Muros acabados en estuco y pintura con desgaste general por uso. La estructura se compone por dos niveles, se evidencia

agrietamiento por asentamiento diferencial con el predio adyacente, descascaramiento de acabado, figuras generalizadas en acabados y en el concreto y desportillamiento. Algunas de ventanas pintadas con algunas fisuras y desportillamiento además de algunos resanes. Voladizos estucados y pintados con desprendimiento de pintura diagonal a la puerta de ingreso, en el voladizo se observa desportillamiento y fisuras, que se dan por la presencia de humedad. escalera de ingreso en granito pulido a la vista con desgaste normal por uso, pirlan faltante en bordes de las huellas (2) de las escaleras y desportillamiento. Puerta de ingreso peatonal, metálica y pintada con desgaste natural por uso y vidrio martillado sin afectaciones. La altajra de la puerta de ingreso peatonal presenta desportillamiento y desprendimiento de la pintura y descascaramiento. Se observan (8) ocho ventanas con marcos de división de ventanería en acero aparentemente se observan afectaciones como desgaste natural oxidación y fisuras, en las ventanas más altas no se pueden observar detalles puntales por su ubicación en la fachada. La fachada tiene un sistema de anclaje de cableado. Muro de antejardín con presencia de humedades, desprendimientos, grietas y resanes en general. Reja de antejardín metálica y puerta tiene presencia de corrosión y oxidación la puerta de acceso vehicular presenta una abertura en la parte inferior derecha de la puerta, además de presentar desgaste natural por uso y descascaramiento de la pintura y desportillamiento. La rejilla del antejardín se encuentra con deformaciones en lugares específicos. El antejardín cuenta con un cerramiento perimetral con muro de antepecho, este muro presenta desprendimiento de estuco y pintura por presencia de humedad, desportillamiento en los bordes, filos y esquinas, se observa resanes en puntos específicos, fisuras y agrietamiento. parte del cerramiento perimetral se encuentra tableta en cerámica común con desgaste natural por uso, fisuras y resanes en diferentes especificas, no es posible evidenciar completamente el muro que se encuentra al costado izquierdo de la puerta de ingreso vehicular debido a la presencia de materas que obstruyen la visibilidad. las ventanas (8) cuentan con vidrios lisos, el primer piso cuenta con (3) tres los cuales se ven sin afectaciones o aparentes y en el segundo nivel se encuentran (5) cinco ventanas, debido a la altura no se puede observar detalladamente los vidrios. la puerta de acceso vehicular como acceso peatonal tienen ventanas con vidrios martillados sin afectaciones aparentes. Ingreso al predio hacia el costado oriental se encuentra tableta cerámica con desgaste natural por uso, desportillamiento en esquinas y afectaciones excesivas en juntas de

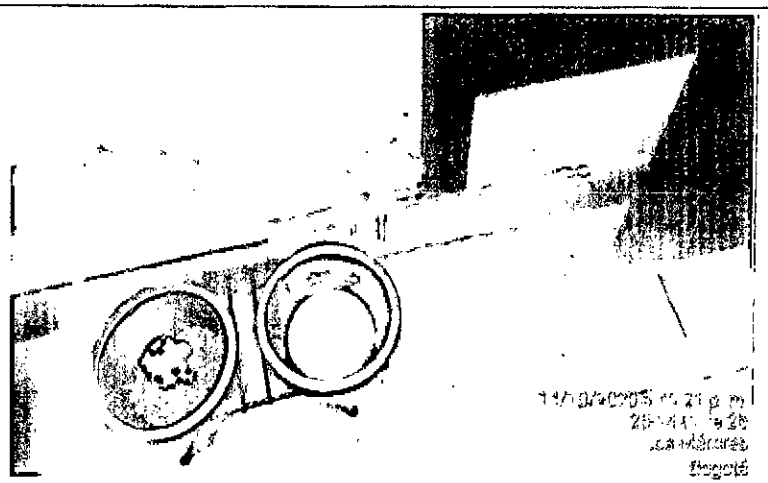
1. REGISTRO FOTOGRÁFICO DE FACHADA

Fachadas: Malla el costado oriental sobre calle 3a. se observa desprendimiento de pintura, manchas de humedad, fisuras y grietas en estuco y pintura, se evidencia sobre la misma fachada en el costado occidental sobre calle 3a. se observa desprendimiento de pintura, manchas de humedad, fisuras y grietas en estuco y pintura, se evidencia sobre la misma fachada en el costado sur sobre la carrera 25 se observa desprendimiento de pintura, manchas de humedad, fisuras y grietas en estuco y pintura, se evidencia sobre la misma fachada en el costado norte sobre la carrera 24 se observa desprendimiento de pintura, manchas de humedad, fisuras y grietas en estuco y pintura, se evidencia sobre la misma fachada en

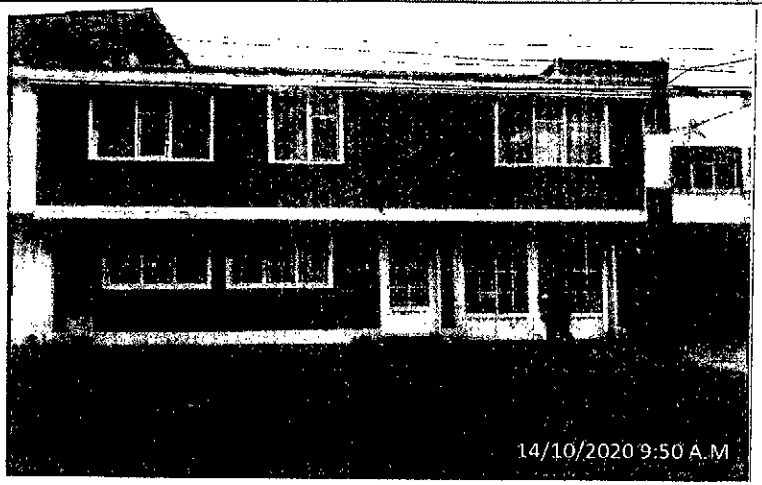
1. REGISTRO FOTOGRÁFICO DE FACHADA

Anden: En concreto con crecimiento de vegetación, cuenta con una rampa de acceso vehicular que presenta afectaciones como, parches, grietas y dilataciones, desprendimiento de agregados y de capa superficial de concreto, descascaramiento y crecimiento de vegetación. el anden presenta agrietamiento, dilatación, crecimiento de vegetación. zona verde en el contorno del predio sin hundimientos aparentes, junto al sardinel. Cajilla (1) del acueducto con tapa metalica, no es posible evidenciar presencia del medidor, con resane en el área adyacente a la cajilla por instalación de la misma. Fachada: el predio se conforma de dos pisos, tiene muros terminados rústicos pintados, el primer nivel presenta desgaste por uso, la columna del costado occidental que se encuentra adyacente al ingreso vehicular, presenta fisuras y desportillamiento, como descascaramiento de la pintura. El muro perimetral a la puerta de acceso peatonal, y el muro perimetral a la puerta de acceso vehicular presentan fisuras, desportillamiento, humedad ocasionando descascaramiento del estuco y pintura. El primer nivel tiene dos (2) ventanas y el segundo nivel cuenta con (3) ventanas, en total tiene (5) ventanas con marcos de ventanería en acero pintado, presentan desgaste natural por uso, presentan fisuras y corrosión en zonas espec-

ficas, el marco del costado oriental del primer nivel tiene una abertura en la zona inferior del marco los marcos tienen división de ventanería y rejilla con deterioro natural por uso, estos marcos son pintados y debido a la humedad se observa descascaramiento de pintura y oxidación en lugares específicos, como fisuras, son vidrios lisos que se observan sin afectaciones, los marcos y ventanas del segundo nivel no se pueden observar de manera detallada debido a la altura. El acceso peatonal y el vehicular tienen vidrios matizados que se observan sin afectaciones, el portón presenta descascaramiento de la pintura y oxidación, cuenta con reja la cual tiene desgaste por uso, y las bisagras presentan oxidación, la puerta de acceso peatonal presenta las mismas afectaciones del portón de acceso vehicular, además el ingreso peatonal tiene un escalón de acceso, la huella es de cerámica común y se presenta desportillamiento en el filo y fisuras en zonas específicas, y la contrahuella es en granito pulido a la vista también con desgaste por uso y desportillamiento en los filos presentan resanes. en el segundo nivel se observa a simple vista las alfajías de las ventanas en concreto y presentan fisuras y desgaste natural por uso, estos marcos de ventanería también están conformados por rejillas las cuales se dificulta observar algún daño debido a la altura. en el muro de la fachada del segundo nivel se observa una abertura con un sistema de anclaje para cableado. El voladizo del nivel uno y el nivel dos presentan fisuras aparentes por presencia de humedad, con desgaste natural por uso, descascaramiento de la pintura, una fisura longitudinal y paralela al filo del voladizo del primer nivel se puede observar en el voladizo del segundo nivel se observa aparentemente desprendimiento y descascaramiento de la pintura por presencia de humedad y desgaste natural por uso no es posible evidenciar más afectaciones de manera detallada por la altura. la fachada cuenta con un medidor de gas que se encuentra dentro de una caja metálica, con una rejilla metálica como protección, la cual presenta al igual que el marco de la caja oxidación descascaramiento de la pintura, causada por humedad, la rejilla de protección se encuentra cortada e incompleta además de tener desgaste natural por uso, no es posible evidenciar presencia del medidor de gas. en la cubierta se observa una vaga canal con oxidación metálica pintada, descascaramiento de la pintura por presencia de humedad, agrietamiento y afectaciones verticales, desportillamiento de los filos y deformaciones a lo largo de la vaga canal. Ingreso al predio por acceso vehicular, debido a que la puerta peatonal está inhabilitada, actualmente, pues en taleta con afectaciones por desportillamiento generales, fisuras en divisiones, desgaste natural

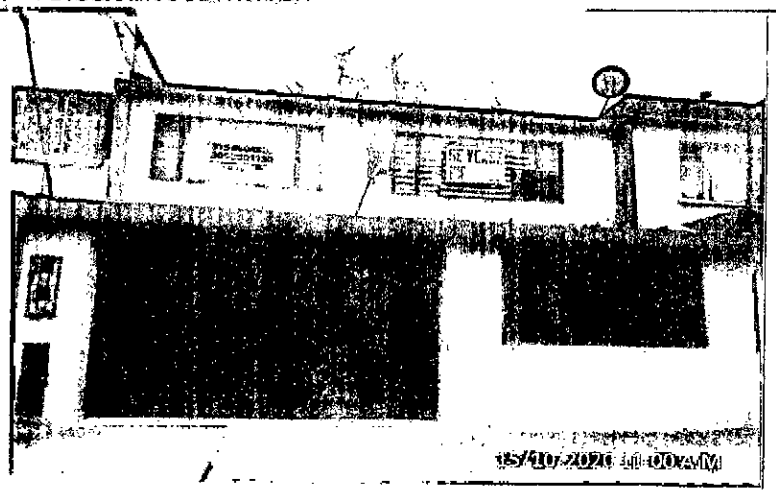
1. REGISTRO FOTOGRÁFICO DE FACHADA

Anden: Anden en concreto con division entre placas, se observa desgaste natural de las placas de concreto, con crecimiento de vegetacion en las juntas de union y en la dilatacion presente entre la placa y el sardinel. El sardinel se encuentra fracturado con desprendimiento de agregados, desportillamiento descascaramiento, fisuras generalizadas. Las placas en concreto tienen afectaciones como, fisuras longitudinales y transversales, desprendimiento de agregados, dilataciones, crecimiento de vegetacion. Una (1) Cajilla del acueducto metalica, no se puede evidenciar presencia del medidor. Poste (1) de Codensa que se puede observar deterioro natural por uso desprendimiento de agregados. El predio tiene dos (2) niveles, el primero se encuentra con muros terminados en acabado rústica, cuenta con un portón corredizo metálico con pintura y reja metálica las cuales presentan afectaciones como oxidacion, deformaciones en puntos especificos descascaramiento de pintura, tambien esta conformado por vidrios lisos sin afectaciones aparentes. Una ventana aluminio y pintura, cuenta con rejas y vidrio liso el cual no presenta daños, el marco y la reja se encuentran con oxidacion, desprendimiento de pintura, desgaste natural por uso y fisuras en determinados puntos. Los muros en acabado rustico se encuentran con dilataciones alrededor del marco de ventana el

con fisuras longitudinales de partimiento en filos, desgaste natural por uso, voladizo con espesor interior a 25 cm, presenta descascaramiento de pintura por presencia de humedad, grietas y fisuras de partimiento y quiebre en filos, del mismo resanes. (2) canaletas de gres con protección en malla de alambre galvanizado oxidado y marco en acero con acabado en pintura, presenta desgaste natural por uso. Deformaciones en la malla protectora en zonas específicas. (2) cortafuegos de energía con material de protección en reja de acero y pintada, presenta oxidación y corrosión, desescascamiento de pintura. el segundo nivel de la fachada tiene acabado en ponete rustico y pintura, desgaste natural por uso, se observa abertura en costado occidental parte inferior por sistema de tapiado. Anclaje de antillas para iluminación. cuenta con 2 ventanas en acero con marco de ventanería con divisiones, vidrio liso no se ven afectaciones aparentes. los(as) marcos se observan con desgaste natural por uso, pero no es posible detallar específicamente por su altura. viga canal: vaciado en ponete rustico, sobre la viga canal se observan elementos decorativos. el predio cuenta con 3 niveles en el primer nivel: cuenta con garaje de ingreso vehicular, piso: esta conformado por tableta la cual se evidencia manchas de oxidación por marco metálico que se encuentra sobrepuesto en el piso, y vanos de dado que evidencian oxidación, descascaramiento del material pertinente a la tableta, presencia de fisuras en la tableta, despatillamiento en esquinas y aristas de la misma, no es posible evidenciar el área en su totalidad por estacionamiento de 2 vehículos. Guarda escoba presenta despatillamiento en filos y desgaste natural por uso, desprendimiento de tableta de guarda escobas en puntos específicos no es posible observar detalladamente en el muro del costado sur por ubicación de cajas. Muros en acabado rustico presentan fisuras adyacentes a marcos de: ventanería y fisuras generalizadas. Anclaje de antillas por iluminación navideña. se evidencia sistema de cableado anclado al muro. presencia de humedad y desgaste natural por uso. techo conformado por sistema de perfilería metálica de anclaje en teja, teja metálica y pintada, teja plástica la cual presenta deformación, manchas por resto de oxidación y deformación en lugares determinados, afectaciones por ambiente climático, fracturamiento y fisuras en general ausencia de la misma en puntos específicos. en el tejado se tiene sobrepuestas 2 tuberías. INGRESO garaje. piso: se encuentra enchapado en tableta, con afectaciones como
