CONTRATO NO. 1.310.02-59.1 – 0331-2023

GRUPO 5 – TRUJILLO – CONTRATO NO. (1.310.12-13-0326)

Informe Mensual No. 06
(Febrero 16–Marzo 15 de 2024)

SANTIAGO DE CALI, MARZO DE 2.024

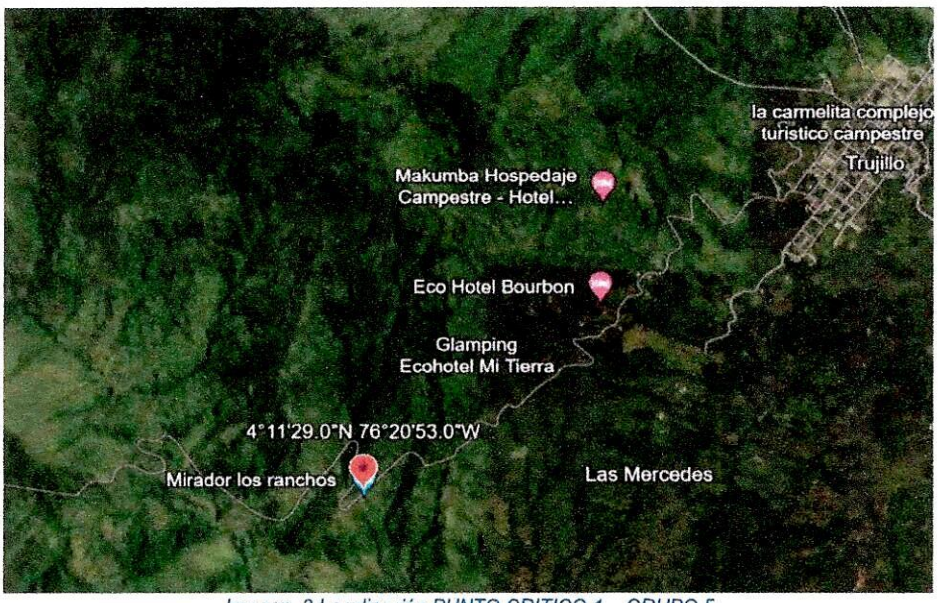
Imagen 3 Localización PUNTO CRITICO 1 – GRUPO 5

El sitio de interés se localiza sobre la vía que comunica el municipio de Trujillo con el corregimiento de Venecia, actualmente hay una pérdida de banca, pues se identifica un desprendimiento de los

materiales superficiales por saturación de estos, en el sitio se identifica una transversal que descola directo a la ladera y favorece a procesos **erosivos,** en este punto se realizaron 05 sondeos mediante la exploración directa, los estratos identificados son:

Se concluye que la ladera no es estable y es necesario contemplar una solución para la estabilidad de la ladera y mitigar el riesgo por perdida de banca, se presenta como solución un muro de contención, como resultado del emplazamiento de las estructuras de contención, se obtuvo un (01) módulo de una longitud total de 9.0 metros, el desplante de la estructura se contempla en el material clasificado como ML, en ninguna circunstancia se deberá permitir desplantar la estructura sobre materiales orgánicos o movilizados, de encontrar material orgánico en el nivel de desplante se deberá realizar una sustitución con un firmado compactado de 0.50 m, se deberá realizar una cimentación profunda tipo pilotes.

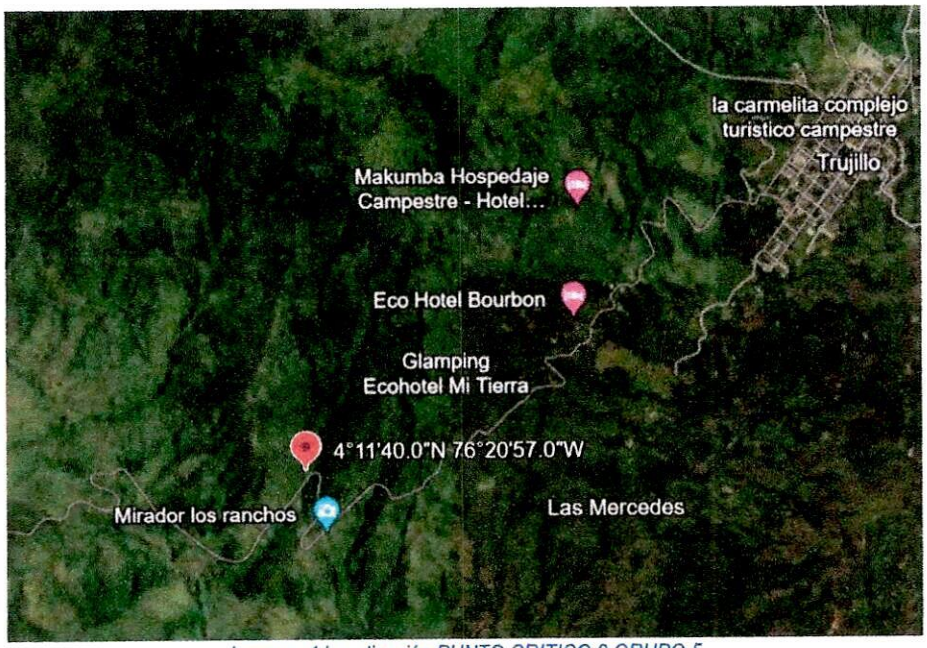
Imagen 4 Localización PUNTO CRITICO 2 GRUPO 5

El sitio de interés se localiza principalmente sobre formaciones volcánicas Kv, rocas volcánicas, lavas basálticas en partes almohadilladas y diabasas, se localiza sobre la vía Darién – Fenicia – Trujillo específicamente en las coordenadas 4°11'38.62"N, 76°20'57.27"O, actualmente hay un

desprendimiento de los materiales de la ladera, en este PC se realizaron 1 línea de refracción sísmica a 30 m de profundidad en la exploración indirecta, los estratos identificados son los siguientes:

Se concluye que la ladera no es estable y es necesario contemplar una solución para la estabilidad de la ladera y mitigar el riesgo de la vía que se encuentra en la corona, se recomienda la construcción de una pantalla con anclajes pasivos, para este análisis de capacidad portante para la viga de cimentación se emplearon dos métodos de cálculo, la ecuación de Terzaghi para cimentación continua con las modificaciones para el tipo de falla por corte local, debido a que el suelo del área de estudio corresponde a "Arcillas blandas y/o arenas sueltas", donde no se tienen en cuenta factores de forma, profundidad o inclinación de las cargas, únicamente toma en cuenta factores de capacidad de carga, para este caso se evaluó un único caso con una sección de viga de 0.70m x 0.40m.

El desplante de la estructura se contempla en el material clasificado como Roca Meteorizada, en ninguna circunstancia se deberá permitir desplantar la estructura sobre materiales orgánicos o movilizados, de encontrar material orgánico en el nivel de desplante se deberá realizar una sustitución con un afirmado compactado de 0.50 m, la pantalla deberá ser dotada por un filtro tipo francés compuestos por piedra de mano lavada envuelta en un geotextil en toda su superficie.

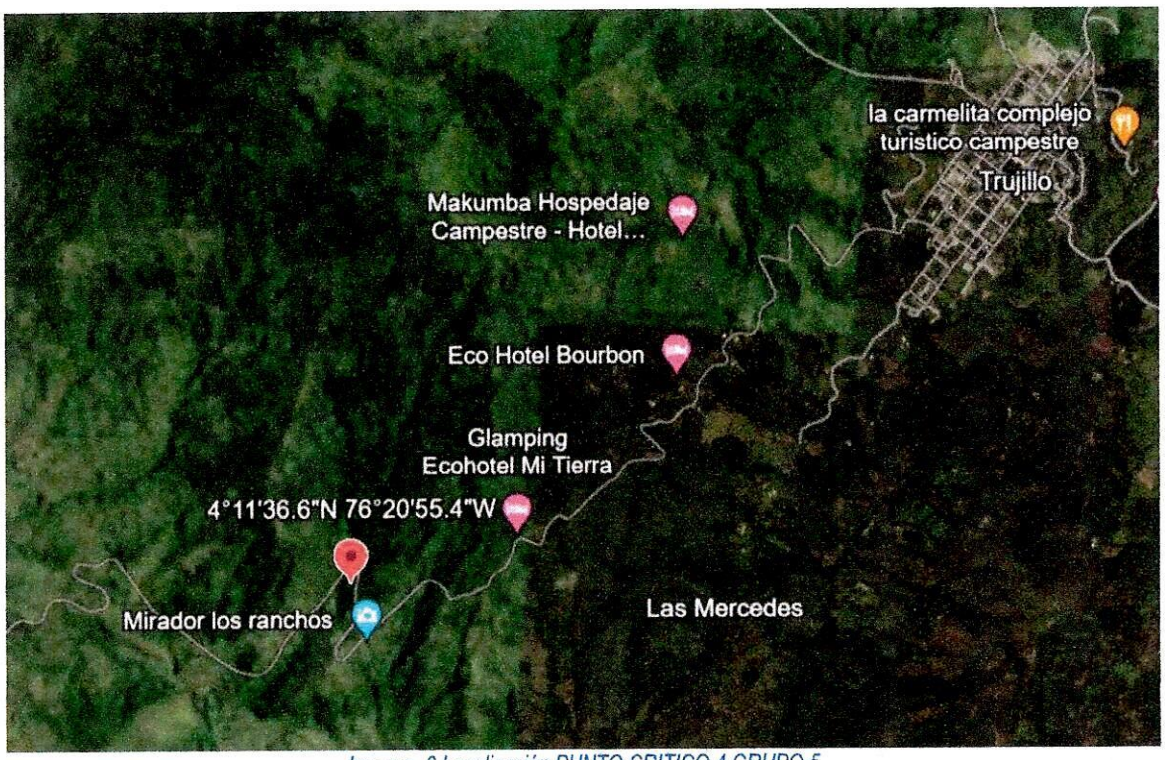
Imagen 6 Localización PUNTO CRITICO 4 GRUPO 5

El sitio de interés se localiza sobre la vía Darién – Fenicia – Trujillo específicamente en las coordenadas 4°11'36.43"N-76°20'55.78"O, actualmente hay un desprendimiento de los materiales de la ladera, en la exploración indirecta se realizó 01 línea de refracción sísmica a una profundidad de 30m, se identificaron los siguientes estratos:

Se concluye que la ladera no es estable y es necesario contemplar una solución para la estabilidad de la ladera y mitigar el riesgo de la vía que se encuentra en la corona, se presenta como solución una pantalla anclada pasiva, se obtuvo un (01) módulo de una longitud total de 12 metros, el desplante de la estructura se contempla en el material clasificado como Roca Meteorizada, en ninguna circunstancia se deberá permitir desplantar la estructura sobre materiales orgánicos o movilizados, se estima una longitud optima de el anclaje de 9 metros con un ángulo de inclinación con la horizontal de 15 grados, por temas comerciales y técnicos, el diámetro propuesto es de 4" para facilidad constructiva debido a la alta inclinación del escarpe, para este caso se evaluó un único caso con una sección de viga de 0.60m x 0.40m.
