PROYECTO
SISTEMA DE SEGURIDAD ELECTRONICA
MANTENIMIENTO CORRECTIVO
CODIGO FUID: 2036AAA01

SECRETARIA DE EDUCACIÓN DEL DISTRITO
ACTA DE MANTENIMIENTO PREVENTIVO

SECRETARIA DE EDUCACIÓN DEL DISTRITO
DIAGNOSTICO SISTEMA ELECTRONICO DE SEGURIDAD

INFORME DEL MANTENIMIENTO PREVENTIVO

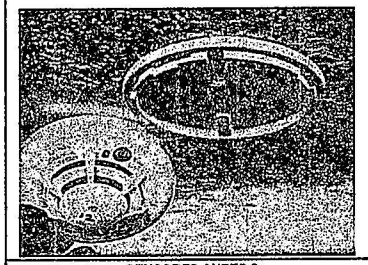
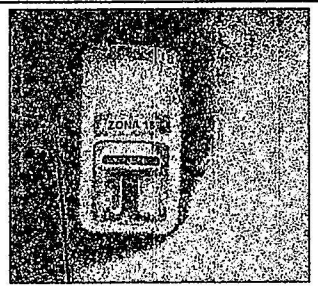
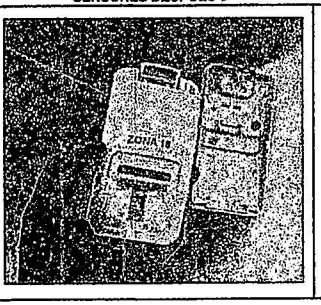
- Sistema de intrusión con panel DSC POWER NEO(HS2064) ubicado en el rack de sistemas piso 2. El teclado se encuentra funcional, sirena y botón de pánico en buen estado . La solución cuenta con 7 zonas libres. El sistema está compuesto por 13 zonas (9 sensores de movimiento inalabricos (PG9984), 1 sensores de movimiento exterior (PG9994), 2 sensores de humo (PG9926) y un (1) microswitch). Un 1 botón de pánico(PG9939). Medio de Transmisión Multicanal de Espectro Ensanchado por Salto de Frecuencia. El estado de la infraestructura es excelente pues tiene una correcta canalización (Tuberia emt).

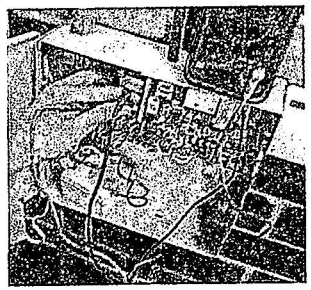
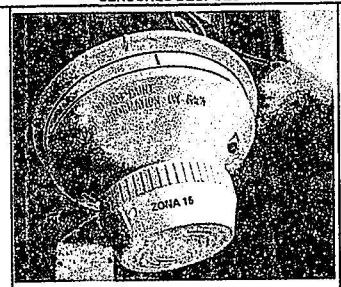
- Sistema de intrusión con panel DSC POWER SERIES (1864) ubicado en dirección piso 2 y este cuenta con acceso restringido, el teclado se encuentra funcional sin embargo no posee su tapa de protección, sirena y botón de pánico en buen estado . La solución cuenta con 1 zonas libres. El sistema está compuesto por 15 zonas (10 sensores de movimiento DT (LC 104), un sensor de movimiento (LC 100), 3 sensores de humo (SYSTEM) y 2 botón de pánico (WS4939). Su medio de conexión es cable UTP y el estado de la infraestructura es buena pues tiene una correcta canalización (Tubería emt). Se recomienda el traslado del panel hacia un área común para facilitar la revisión técnicas e independización del modulo expansor y adición de una fuente de voltaje auxiliar para este.
