INFORME DE ACTIVIDADES

PROYECTO: RAMA JUDICIAL
PERIODO: octubre-24

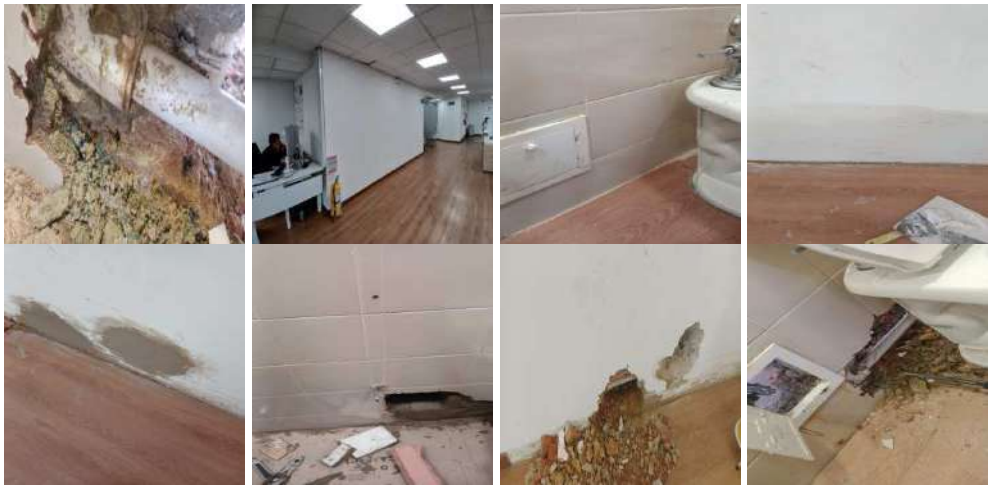
Evidencia Estado Correctivo

Actividades		
Nº	**Descripción**	**Observación**
1	Se realiza reparación de tubería hidráulica en piso 20 por fuga, es necesario intervenir muro por el baño y pared externa, quedando resanado, pintado y el enchape reemplazado. La gotera hacia piso 19 queda subsanada sin novedad.	Ninguna.
