ENTREGA A SATISFACCION

Tarea #1916405
Tipo de tarea Mantenimiento preventivo
Descripcion MANTENIMIENTO DE UPS SEDE PROSPERIDAD SOCIAL LETICIA

MANTENIMIENTO PREVENTIVO UPS | PROSPERIDAD SOCIAL | SUBE 901.253.012-2	
1) Lugar	Sede prosperidad social Leticia
2) Ubicación del equipo	Cuarto eléctrico

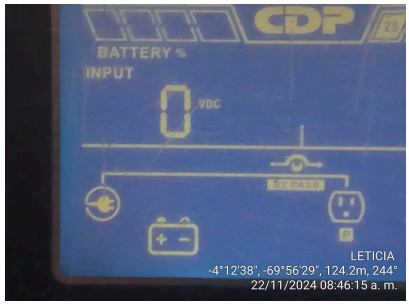
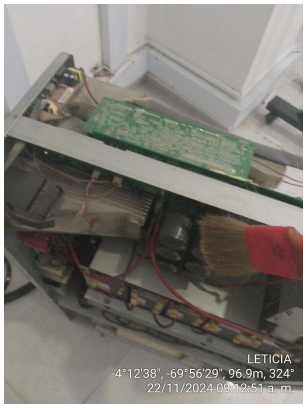
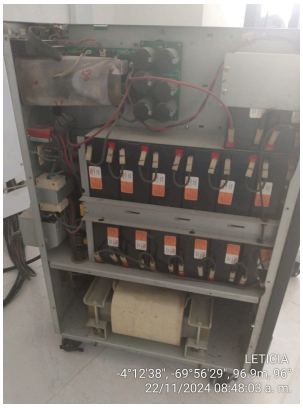
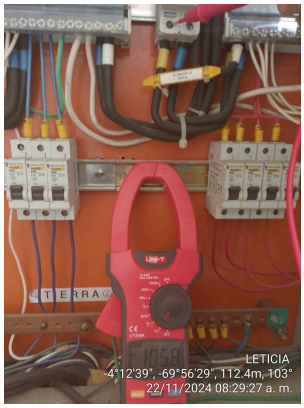
15) Registro fotográfico del mantenimiento

11) Observaciones	Equipo en estado no operativo en estado baypass. Se realiza verificación de parámetros a las batería se encuentra mala voltaje bajo parámetros normales se recomienda cambio de banco de baterías y ramal eléctrico y verificación del cargador para puesta en marcha del equipo verificación de alarmas equipo alarmado
