Informaciones del cliente
Nombre del cliente PROSPERIDAD SOCIAL NIT 900.039.533-8

Tarea #1925519
Tipo de tarea Mantenimiento preventivo
Descripcion MANTENIMIENTO UPS SEDE PROSPERIDA SOCIAL NEIVA

MANTENIMIENTO PREVENTIVO UPS | PROSPERIDAD SOCIAL | SUBE 901.253.012-2	
1) Lugar	Sede prosperidad social Neiva
2) Ubicación del equipo	Cauto eléctrico
3) Tipo de equipo	UPS

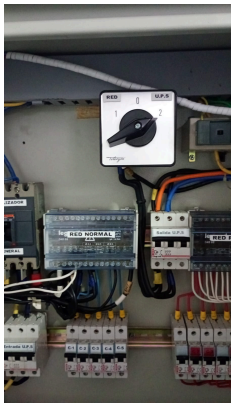
14) Registro fotográfico del lugar donde se encuentra instalado el equipo

11) Observaciones	Equipo en estado operativo con novedad banco de batería malo voltaje bajo parámetros no normales 9.3v se recomienda cambio de banco de batería y ramal eléctrico para su perfecto funcionamiento y pueda dar respaldo a la carga en caso de caída de tensión
