ENTREGA A SATISFACCION

Tarea #1845342
Tipo de tarea Tarea sin tipo
Descripcion mtto ups monteria

MANTENIMIENTO PREVENTIVO UPS | PROSPERIDAD SOCIAL | SUBE 901.253.012-2	
1) Lugar	Sede de prosperidad social de Montería
2) Ubicación del equipo	Cuarto técnico

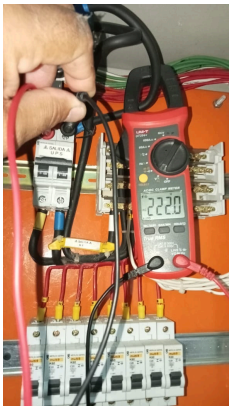
12) Registro fotográfico del equipo

11) Observaciones	Equipo en estado no operativo con daño en tarjetas principal rectificadora y tarjeta de carga display y banco de batería en fin de su vida útil
