Informaciones del cliente
Nombre del cliente PROSPERIDAD SOCIAL NIT 900.039.533-8

Tarea #1916405
Tipo de tarea Mantenimiento preventivo
Descripcion MANTENIMIENTO DE UPS SEDE PROSPERIDAD SOCIAL LETICIA

MANTENIMIENTO PREVENTIVO UPS | PROSPERIDAD SOCIAL | SUBE 901.253.012-2	
1) Lugar	Sede prosperidad social Leticia
2) Ubicación del equipo	Cuarto eléctrico

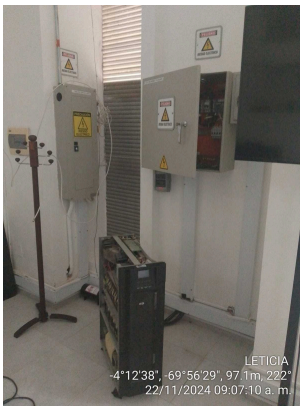
12) Registro fotográfico del equipo

11) Observaciones	Equipo en estado no operativo en estado baypass. Se realiza verificación de parámetros a las batería se encuentra mala voltaje bajo parámetros normales se recomienda cambio de banco de baterías compuesto por 20 baterías 12V 9 AMP DE UBA MARCA RECONOCIDA y ramal eléctrico y verificación del cargador para puesta en marcha del equipo verificación de alarmas equipo alarmado
