FECHA: 31 de marzo de 2022

LUGAR: Jardín Infantil Reso Paraíso

TEMA: Verificación de riesgos físicos y humanos de accidentes

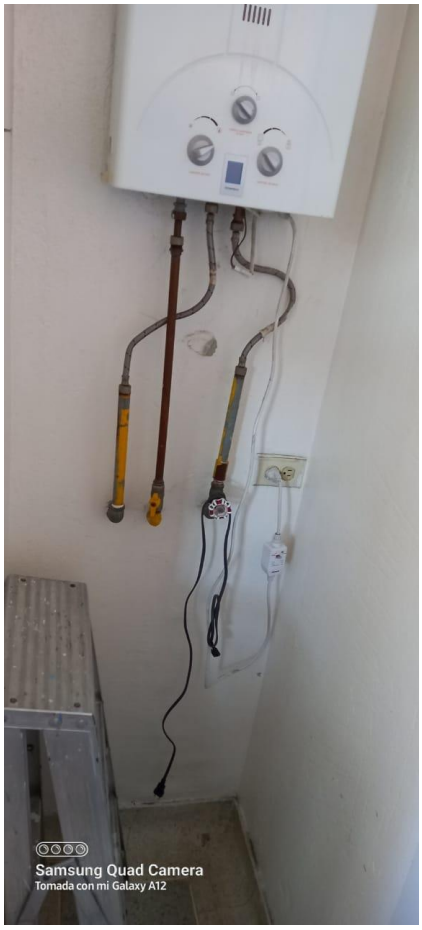
1. Puertas de vidrio presentan van y ven
2. Juguetes didácticos con material reciclable de fácil acceso para los niños que presentan riesgo.

1. Conexiones de gas al alcance de los niños y niñas.
2. Toma corriente
3. Neveras no aseguradas

1. Riesgo Biológico infecciones por presencia de aves
2. Objetos colgados en zonas no aptas para esos

Se enfatiza en el carrusel, debido a que el piso donde se encuentra es muy resbaloso y algunos de los filos no se encuentran protegidos y los protectores de filos se encuentran sueltos.

Por otra parte, en los pasillos se evidencia que las colchonetas no se encuentran aseguradas, las puertas de vidrio son pesadas y peligrosas puesto que presentan un van y ven lo que produce que los niños jueguen con ellas y así tener un alto riesgo de peligro, además, las puertas de las duchas están sin seguro. Asimismo, el cuarto de aseo permanece sin seguro, lo que lleva a que los niños y niñas puedan ingresar

igualmente, los extintores zona enfermería y puerta de ingreso coordinación no se encuentran asegurados.

1. Los muebles presentan objetos con riesgo de caídas en caso de un sismo pueden caer sobre alguien.
2. Las puertas de cada uno de los salones no cuentan con método anti machucones y son material metálico.
3. Los muebles plásticos de los salones no se encuentran asegurados

Finalmente, se observa un foco epidemiológico animales aéreos y baterías de sanitario dañados y con fugas de agua.
