LÓPEZ HERMANOS S.A.S GEOTECNIA Y AGUAS SUBTERRÁNEAS INVESTIGAMOS EL SUELO CIMENTANDO FUTURO Av Norte 48-57 Tunja (BOY) - Tel: 3108717384 - (8) 7403972 - email: lopezhnos@lhltda.com	Formato del Sistema de Gestión de Calidad EJECUCIÓN DE ENSAYOS DE LABORATORIO **INFORME DE ENSAYO: COMPRESIÓN DE ESPECÍMENES CILÍNDRICOS**	Este documento es propiedad intelectual de López Hermanos Geotecnia y Aguas Subterráneas S.A.S Versión No. 2 — 28/04/2023 EL-INF-09 — NTC 673

Número de ensayo: ***104959 (7)*** ***Ref:*** **ZP E1**

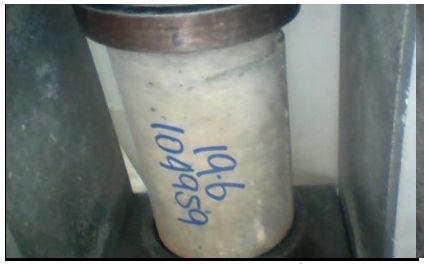
TIPO DE FALLA

Cilindro No.	Masa (kg)	H/D	FC	Diámetro promedio (mm)	Área (mm²)	Resistencia a Compresión					Tipo de falla	Peso Unitario (kg/m³)	Información adicional
						Carga		Esfuerzo		f 'c (%)			Tipo de Refrentado
						kN	lbf	MPa	psi				
1-104959 (7)	13,72	2,04	1,00	154,25	18687	328,37	73821	17,6	2550	72%	T4	2336	Neopreno

DEFECTOS DEL CILINDRO: Ningún defecto observado
