LÓPEZ HERMANOS S.A.S GEOTECNIA Y AGUAS SUBTERRÁNEAS INVESTIGAMOS EL SUELO CIMENTANDO FUTURO Av Norte 48-57 Tunja (BOY) - Tel: 3108717384 - (8) 7403972 - email: lopezhnos@lhltda.com	Formato del Sistema de Gestión de Calidad EJECUCIÓN DE ENSAYOS DE LABORATORIO	Este documento es propiedad intelectual de López Hermanos Geotecnia y Aguas Subterráneas S.A.S
	INFORME DE ENSAYO: COMPRESIÓN DE ESPECÍMENES CILÍNDRICOS	Versión No. 2 / 28/04/2023 EL-INF-09 / NTC 673

Número de ensayo: ***105214 (1)*** ***Ref:*** **ZP A6**

Obra: Torre hospitalaria y de apoyo E.S.E Santiago de Tunja ***f'c (MPa):*** 24,5

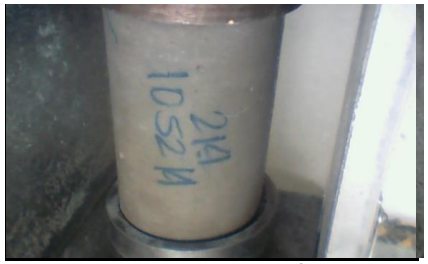
TIPO DE FALLA

Cilindro No.	Masa (kg)	H/D	FC	Diámetro promedio (mm)	Área (mm²)	Resistencia a Compresión					Tipo de falla	Peso Unitario (kg/m³)	Información adicional
						Carga		Esfuerzo		f 'c (%)			Tipo de Refrentado
						kN	lbf	MPa	psi				
1-105214 (1)	13,3	1,99	1,00	154,25	18687	399,29	89764	21,4	3100	87%	T2	2321	Neopreno

DEFECTOS DEL CILINDRO: Ningún defecto observado
