LÓPEZ HERMANOS S.A.S GEOTECNIA Y AGUAS SUBTERRÁNEAS INVESTIGAMOS EL SUELO CIMENTANDO FUTURO Av Norte 48-57 Tunja (BOY) - Tel: 3108717384 - (8) 7403972 - email: lopezhnos@lhltda.com	Formato del Sistema de Gestión de Calidad EJECUCIÓN DE ENSAYOS DE LABORATORIO	Este documento es propiedad intelectual de López Hermanos Geotecnia y Aguas Subterráneas S.A.S
	INFORME DE ENSAYO: COMPRESIÓN DE ESPECÍMENES CILÍNDRICOS	Versión No. 2 / 28/04/2023 EL-INF-09 / NTC 673

Número de ensayo: ***105215 (2)***

Obra: Torre hospitalaria y de apoyo E.S.E Santiago de Tunja

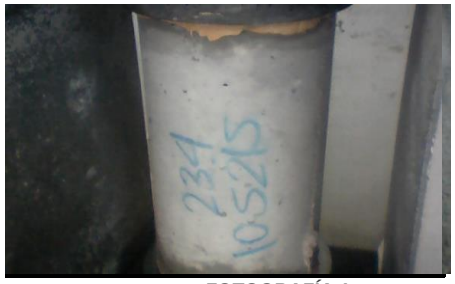
TIPO DE FALLA

Cilindro No.	Masa (kg)	H/D	FC	Diámetro promedio (mm)	Área (mm²)	Resistencia a Compresión					Tipo de falla	Peso Unitario (kg/m³)	Información adicional
						Carga		Esfuerzo		f 'c (%)			Tipo de Refrentado
						kN	lbf	MPa	psi				
1-105215 (2)	13,72	2,04	1,00	154,50	18748	448,69	100870	23,9	3470	98%	T4	2318	Yeso

DEFECTOS DEL CILINDRO: Cilindro con cara superior atípica
