LÓPEZ HERMANOS S.A.S GEOTECNIA Y AGUAS SUBTERRÁNEAS INVESTIGAMOS EL SUELO CIMENTANDO FUTURO Av Norte 48-57 Tunja (BOY) - Tel: 3108717384 - (8) 7403972 - email: lopezhnos@lhltda.com	Formato del Sistema de Gestión de Calidad EJECUCIÓN DE ENSAYOS DE LABORATORIO	Este documento es propiedad intelectual de López Hermanos Geotecnia y Aguas Subterráneas S.A.S
	INFORME DE ENSAYO: COMPRESIÓN DE ESPECÍMENES CILÍNDRICOS	Versión No. 2 / 28/04/2023 EL-INF-09 / NTC 673

Número de ensayo: ***105745 (3)***

Obra: Torre hospitalaria y de apoyo E.S.E Santiago de Tunja

Ref: **ZP H2**

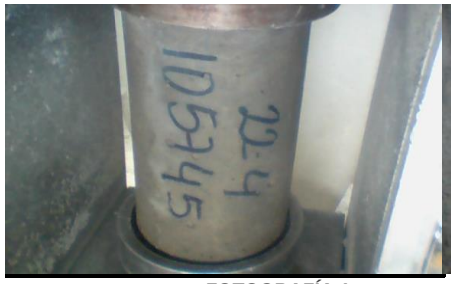
TIPO DE FALLA

Cilindro No.	Masa (kg)	H/D	FC	Diámetro promedio (mm)	Área (mm²)	Resistencia a Compresión					Tipo de falla	Peso Unitario (kg/m³)	Información adicional
						Carga		Esfuerzo		f 'c (%)			Tipo de Refrentado
						kN	lbf	MPa	psi				
1-105745 (3)	12,04	2,08	1,00	145,50	16627	354,23	79634	21,3	3090	87%	T4	2390	Neopreno

DEFECTOS DEL CILINDRO: Ningún defecto observado
