ACTA DE VECINDAD Vigente a partir de	Versión	Código
Libertad y Orden		00	FMIT03

CONTRATO No. :			CP -086 - 2023							Hoja 1 de	
OBJETO:			CONTRATO DE OBRA, MEDIANTE EL SISTEMA DE PRECIOS UNITARIOS FIJOS PARA LA CONSTRUCCION DE LA TORRE HOSPITALARIA Y DE APOYO DE LA ESE SANTIAGO DE TUNJA – BOYACA								
CONTRATISTA:			CONSORCIO TORRE HOSPITALARIA								
INTERVENTOR:			CONSORCIO INTER ESE TUNJA								
REGISTRO No.	1	FECHA	DD	MM	AAAA	ELABORÓ	DIRECTOR DE OBRA		REVISÓ	DIRECTOR DE INTERVENTORIA

CONTRATO No. :			CP-086-2023						Hoja		de
OBJETO:	CONTRATO DE OBRA, MEDIANTE EL SISTEMA DE PRECIOS UNITARIOS FIJOS PARA LA CONSTRUCCION DE LA TORRE HOSPITALARIA Y DE APOYO DE LA ESE SANTIAGO DE TUNJA –BOYACA										
CONTRATISTA:	CONSORCIO TORRE HOSPITALARIA										
INTERVENTOR:	CONSORCIO INTER ESE TUNJA										
REGISTRO No.		FECHA	05	04	2023	ELABORÓ		REVISÓ

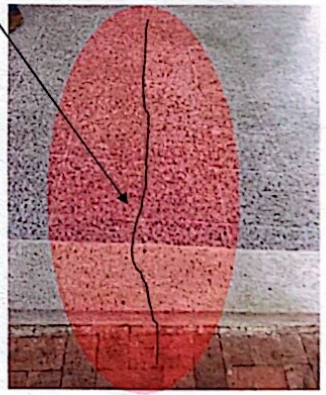
ACTA DE VECINDAD - REGISTRO FOTOGRAFICO	Versión	Código	
Libertad y Orden	TOMA: ACCESOS	00	FMIT03

ANOTACIONES: EN ESTA AREA SE EVIDENCIAN FISURAS

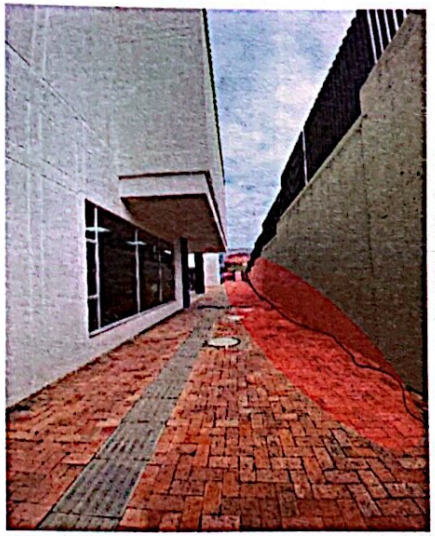
ACTA DE VECINDAD - REGISTRO FOTOGRAFICO	Versión	Código	
Libertad y Orden	TOMA: ACCESOS EXTERIORES	00	FMIT03

ANOTACIONES: SE EVIDENCIA LEVE DESPRENDIMIENTO POR PRESUNTO ASENTAMIENTO DE LA ESTRUCTURA - DESPRENDIMIENTO DE PINTURA POR HUMEDAD - MANCHAS TIPO HONGOS POR PRESENCIA DE HUMEDAD

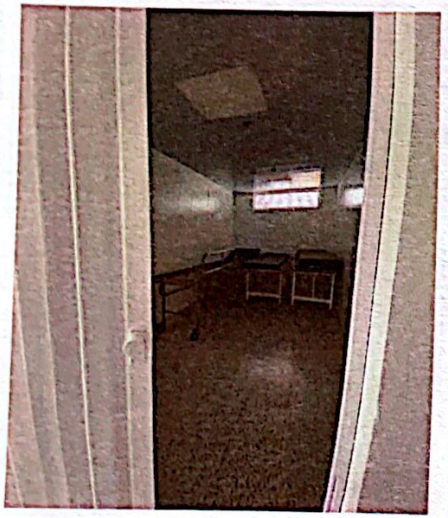
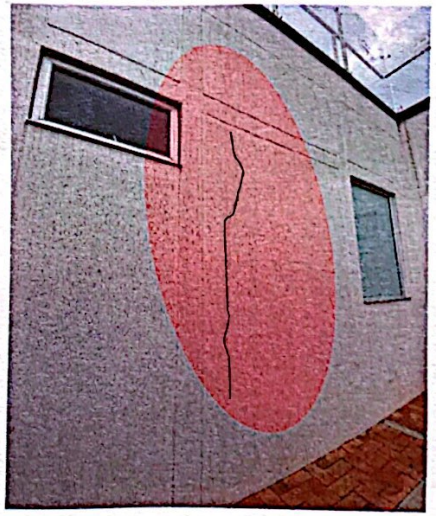
ACTA DE VECINDAD - REGISTRO FOTOGRAFICO	Versión	Código	
Libertad y Orden	TOMA: SALA DE FALLECIDOS	00	FMIT03

ANOTACIONES: SE EVIDENCIAN FISURAS LAS CUALES SE OBSERVAN HAN SIDO INTERVENIDAS CON CONTINUOS RESANES.

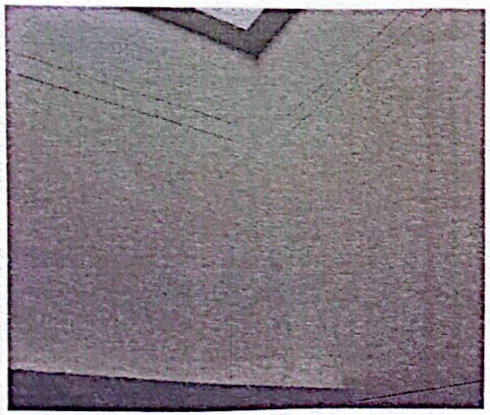
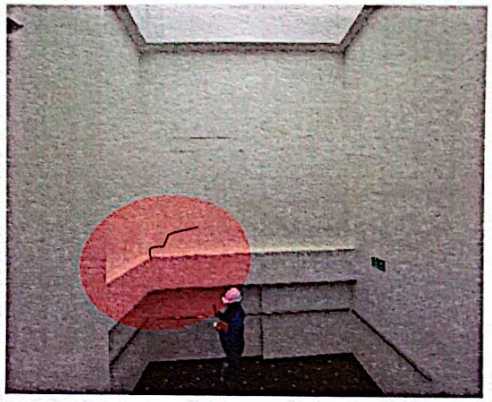
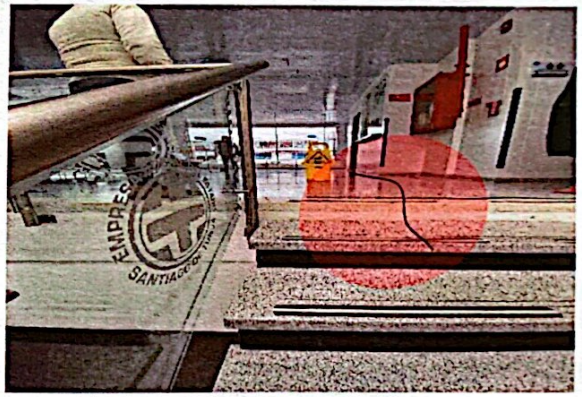
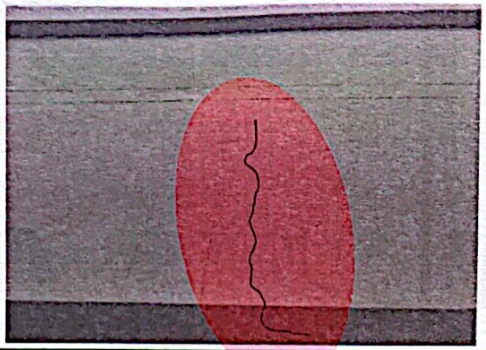
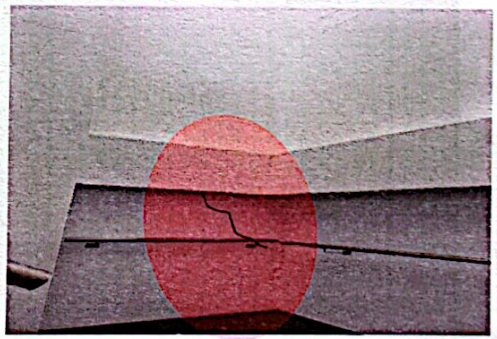
ACTA DE VECINDAD - REGISTRO FOTOGRAFICO	Versión	Código	
Libertad y Orden	TOMA: ACCESO ESCALERAS	00	FMIT03

ANOTACIONES: EN ESTA AREA SE EVIDENCIAN FISURAS

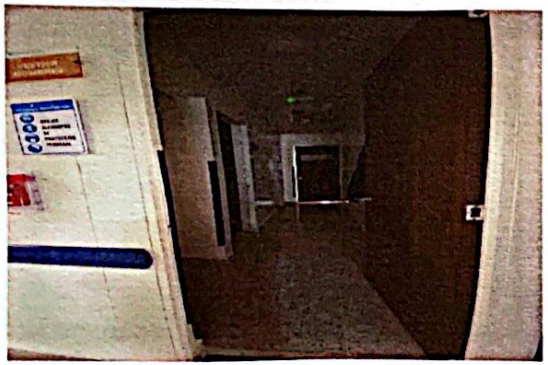
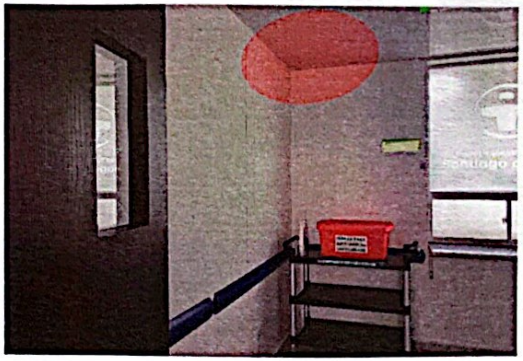
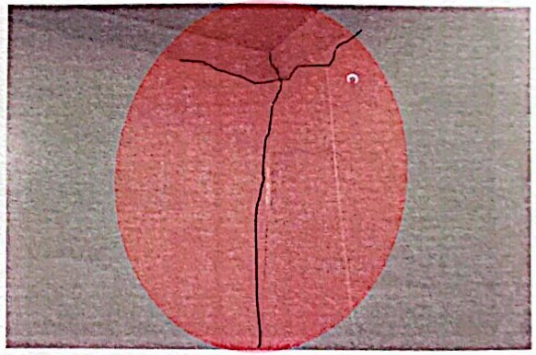
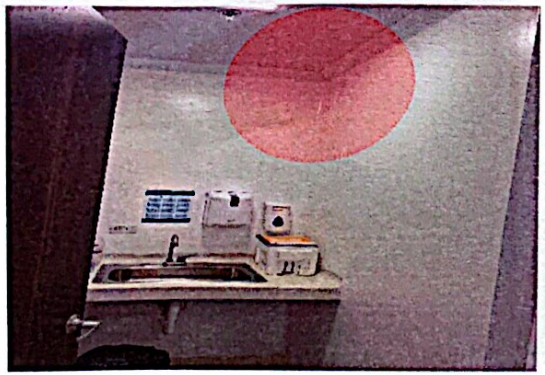
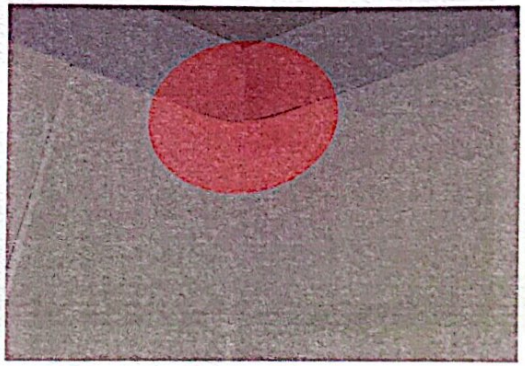
ACTA DE VECINDAD - REGISTRO FOTOGRAFICO	Versión	Código	
Libertad y Orden	TOMA: AREAS INTERNAS SEGUNDO NIVEL	00	FMIT03

ANOTACIONES: EN ESTA AREA SE EVIDENCIAN FISURAS Y DESPRENDIMIENTOS DE TECHO

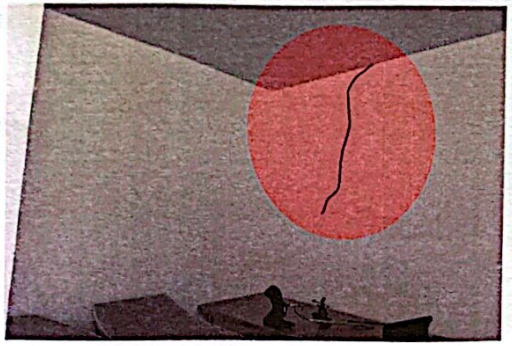
ACTA DE VECINDAD - REGISTRO FOTOGRAFICO	Versión	Código	
Libertad y Orden	TOMA: AREAS INTERNAS SEGUNDO NIVEL	00	FMIT03

ANOTACIONES: EN ESTA AREA SE EVIDENCIAN FISURAS

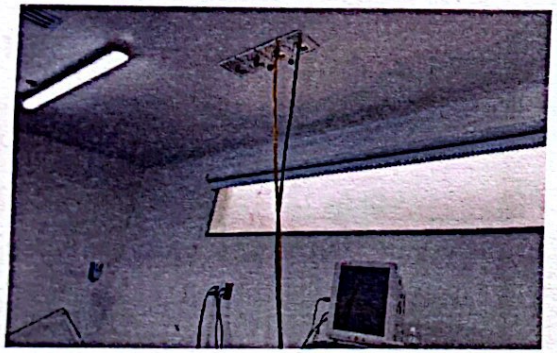
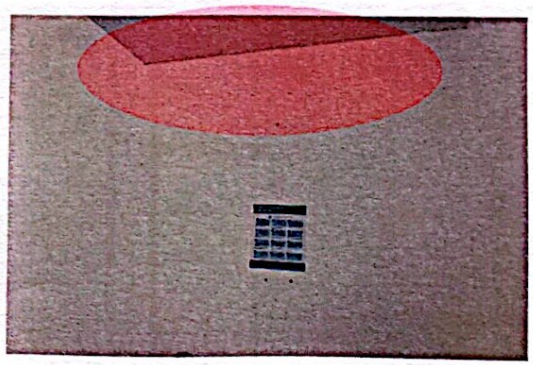
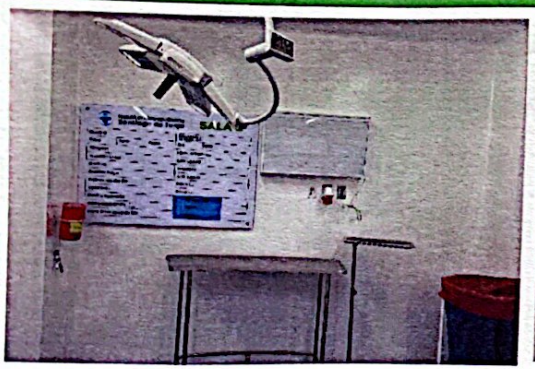
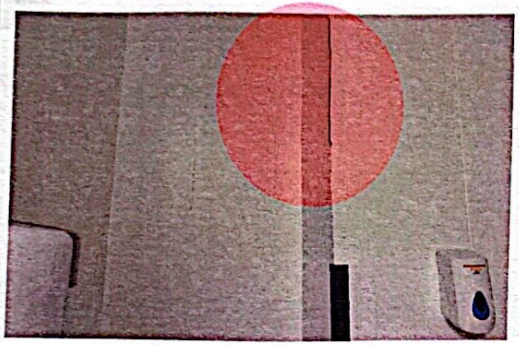
ACTA DE VECINDAD - REGISTRO FOTOGRAFICO	Versión	Código	
Libertad y Orden	TOMA: AREAS INTERNAS SEGUNDO NIVEL	00	FMIT03

ANOTACIONES: ELEVE DESPRENDIMIENTO DE TECHO

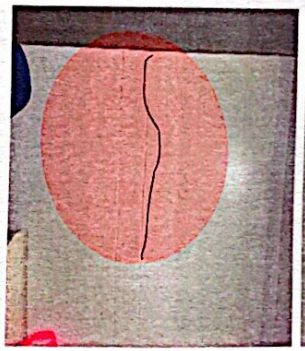
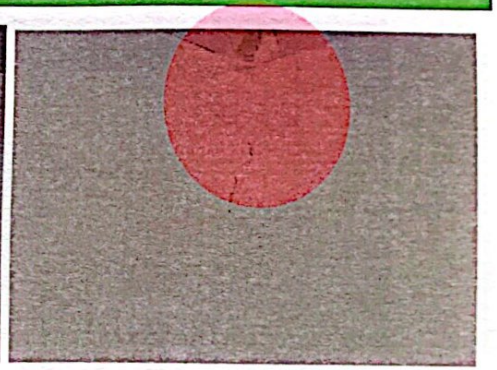
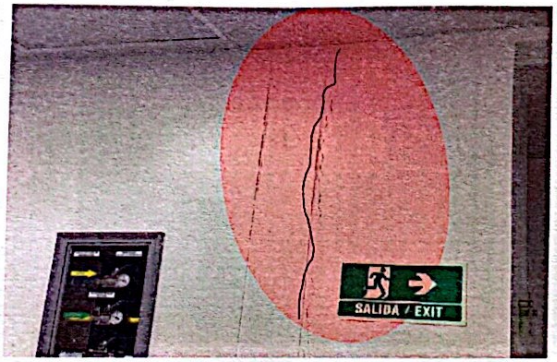
ACTA DE VECINDAD - REGISTRO FOTOGRAFICO	Versión	Código	
Libertad y Orden	TOMA:AREAS INTERNAS SEGUNDO NIVEL	00	FMIT03

ANOTACIONES: EN ESTA AREA SE EVIDENCIAN FISURAS

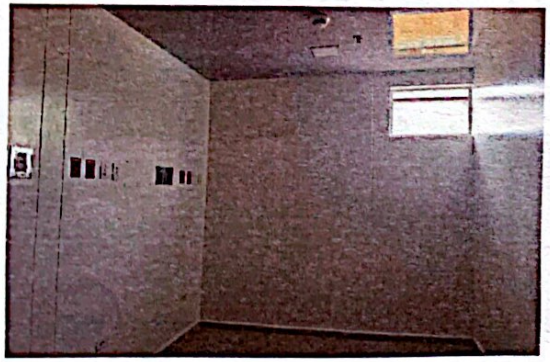
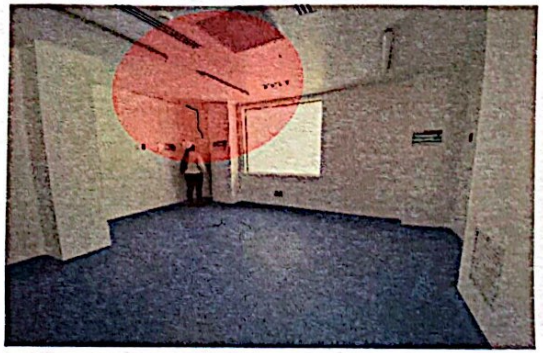
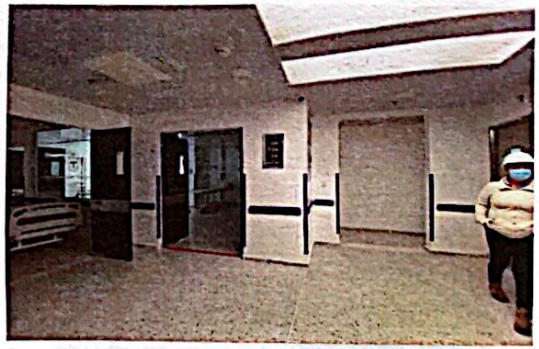
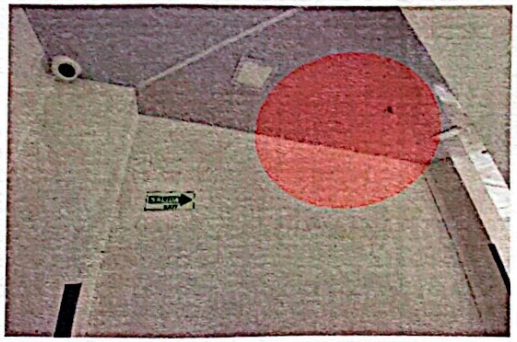
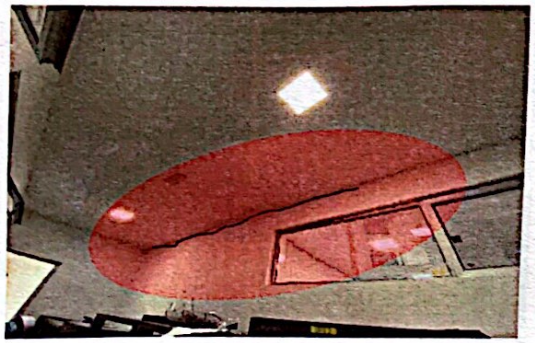
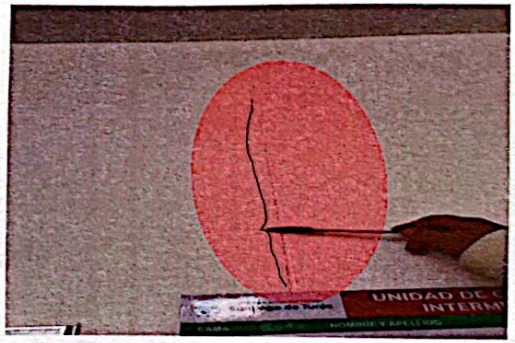
ACTA DE VECINDAD - REGISTRO FOTOGRAFICO	Versión	Código	
Libertad y Orden	TOMA: AREAS INTERNAS SEGUNDO NIVEL	00	FMIT03

ANOTACIONES: EN ESTA AREA SE EVIDENCIAN FISURAS

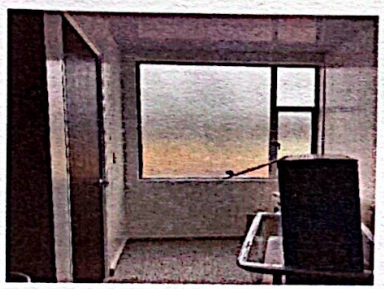
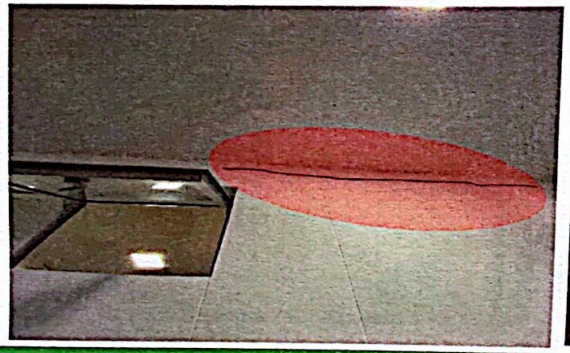
Libertad y Orden	ACTA DE VECINDAD - REGISTRO FOTOGRAFICO	Versión	Código	
	TOMA: AREAS INTERNAS PRIMER NIVEL	00	FMIT03

ANOTACIONES: EN ESTA AREA SE EVIDENCIAN FISURAS

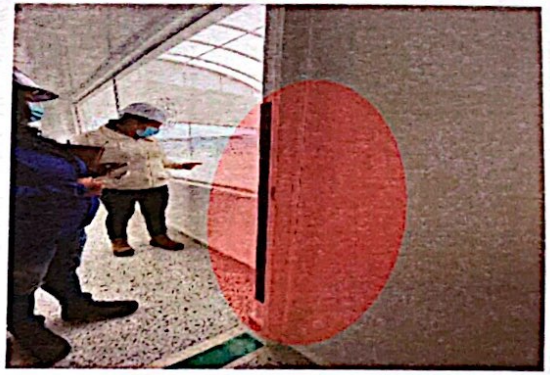
ACTA DE VECINDAD - REGISTRO FOTOGRAFICO	Versión	Código	
Libertad y Orden	TOMA: AREAS INTERNAS PRIMER NIVEL	00	FMIT03

ANOTACIONES: EN ESTA AREA SE EVIDENCIAN FISURAS

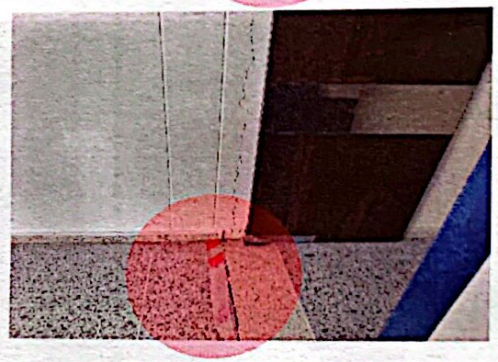
ACTA DE VECINDAD - REGISTRO FOTOGRAFICO	Versión	Código	
Libertad y Orden	TOMA: AREAS INTERNAS PRIMER NIVEL	00	FMIT03

ANOTACIONES: SE PRESENTAN DILATACIONES EN ACCESO A ASCENSORES

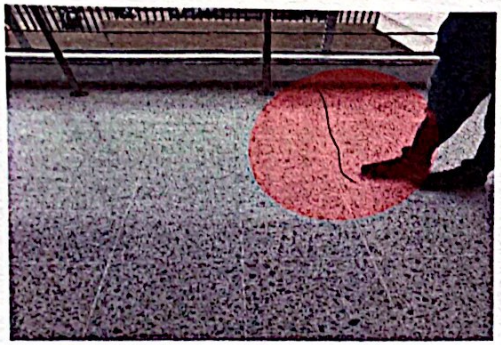
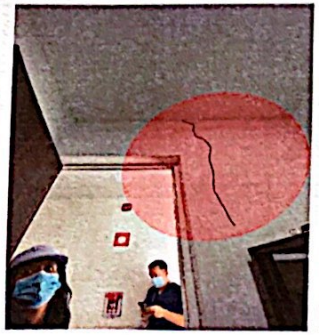
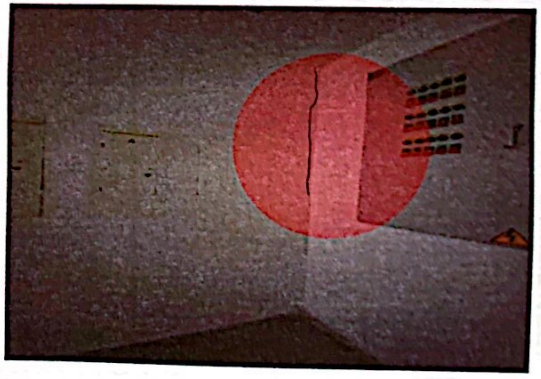
ACTA DE VECINDAD - REGISTRO FOTOGRAFICO	Versión	Código	
Libertad y Orden	TOMA: AREAS INTERNAS PRIMER NIVEL	00	FMIT03

ANOTACIONES: EN ESTA AREA SE EVIDENCIAN FISURAS

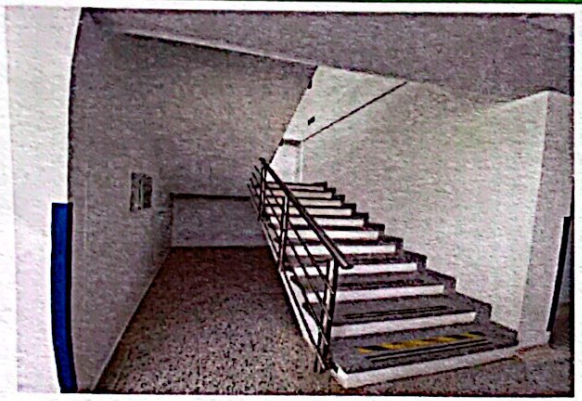
ACTA DE VECINDAD - REGISTRO FOTOGRAFICO	Versión	Código	
Libertad y Orden	TOMA: AREAS INTERNAS PRIMER NIVEL	00	FMIT03

ANOTACIONES: EN ESTA AREA SE EVIDENCIAN FISURAS

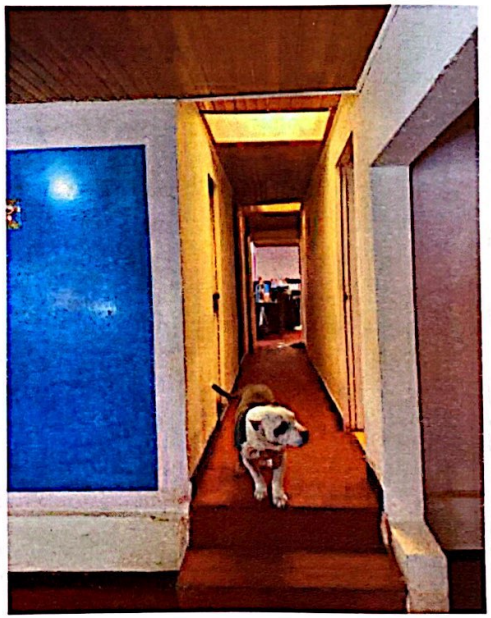
ACTA DE VECINDAD - REGISTRO FOTOGRAFICO	Versión	Código	
Libertad y Orden	VIVIENDA	00	FMIT03

ANOTACIONES: EN DISTINTAS AREAS SE OBSERVA DESPRENDIMIENTO DE PINTURA POR HUMEDAD .

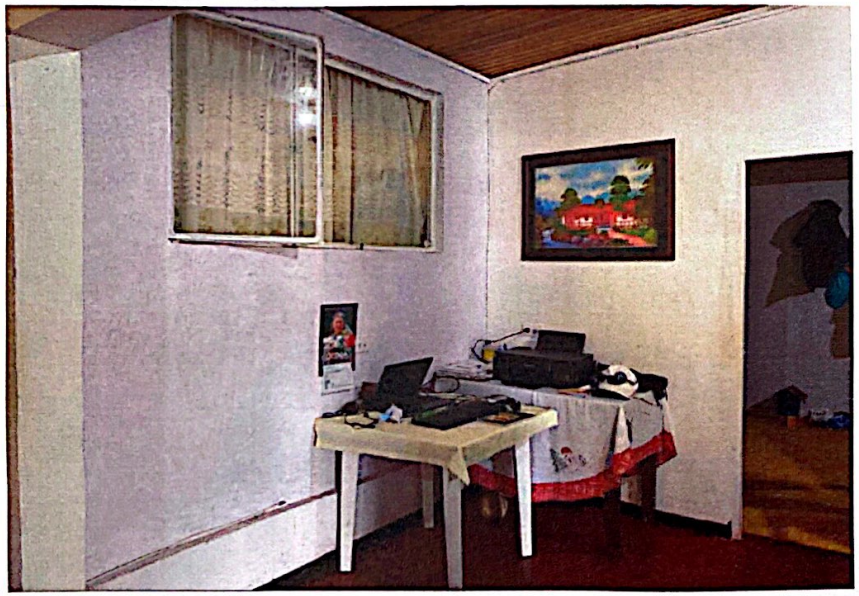
Libertad y Orden	ACTA DE VECINDAD - REGISTRO FOTOGRAFICO	Versión	Código	
	VIVIENDA	00	FMIT03

ANOTACIONES: EN DISTINTAS AREAS SE OBSERVA DESPRENDIMIENTO DE PINTURA POR HUMEDAD .

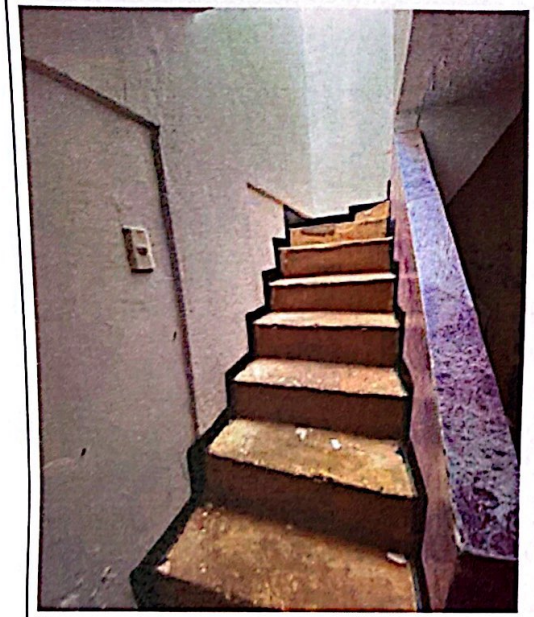
Libertad y Orden	ACTA DE VECINDAD - REGISTRO FOTOGRAFICO	Versión	Código	
	VIVIENDA	00	FMIT03

ANOTACIONES: EN DISTINTAS AREAS SE OBSERVA DESPRENDIMIENTO DE PINTURA POR HUMEDAD .

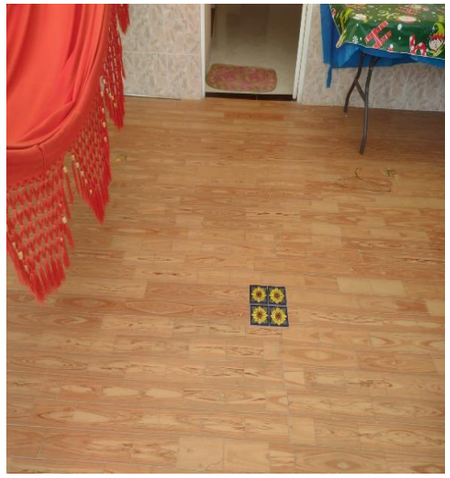
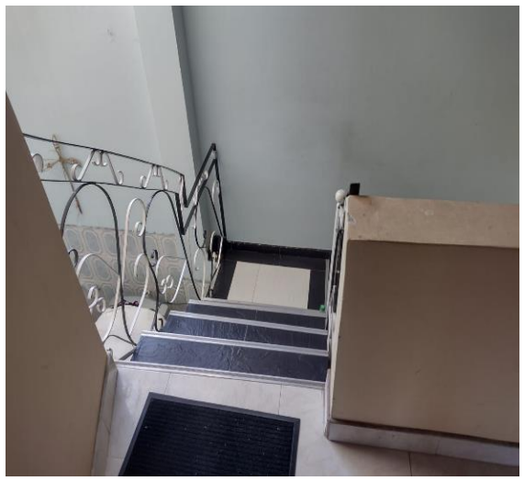
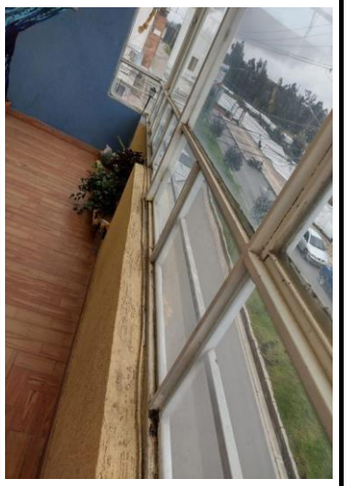
ACTA DE VECINDAD - REGISTRO FOTOGRAFICO	Versión	Código
	VIVIENDA	00	FMIT03

ANOTACIONES: EN DISTINTAS AREAS SE OBSERVA DESPRENDIMIENTO DE PINTURA POR HUMEDAD - FISURACION EN PAREDES

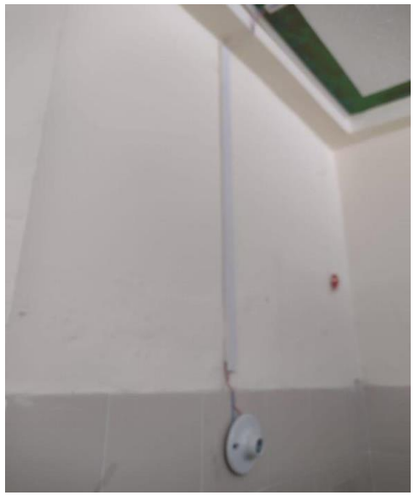
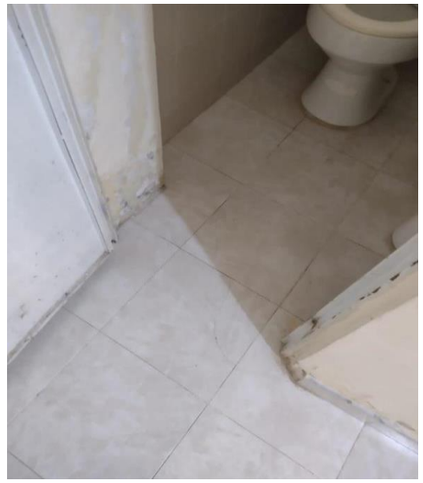
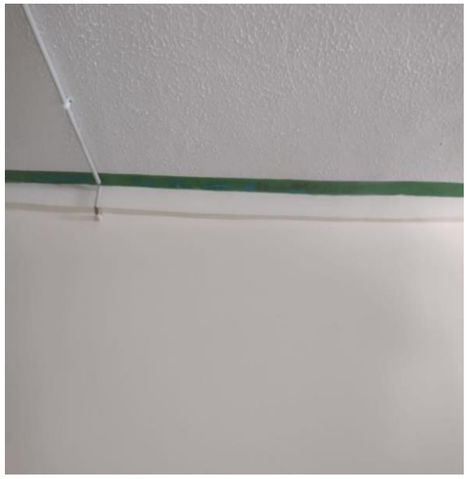
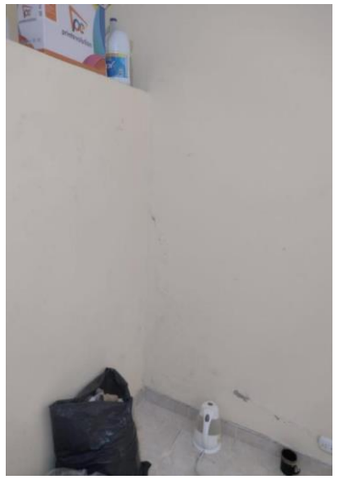
ACTA DE VECINDAD - REGISTRO FOTOGRAFICO	Versión	Código
	VIVIENDA	00	FMIT03

ANOTACIONES: EN DISTINTAS AREAS SE OBSERVA DESPRENDIMIENTO DE PINTURA POR HUMEDAD - FISURACION EN PAREDES

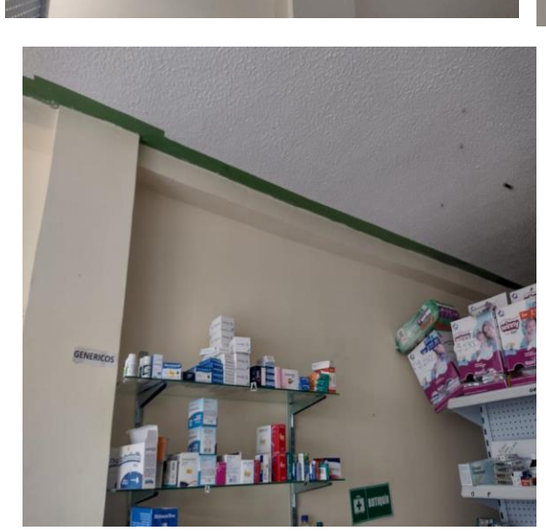
ACTA DE VECINDAD - REGISTRO FOTOGRAFICO	Versión	Código
Libertad y Orden	VIVIENDA	00	FMIT03

ANOTACIONES: EN DISTINTAS AREAS SE OBSERVA DESPRENDIMIENTO DE PINTURA POR HUMEDAD - FISURACION EN PAREDES

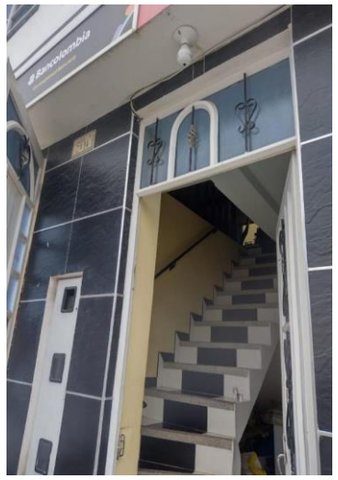
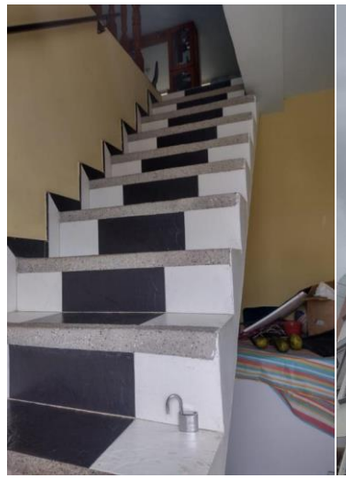
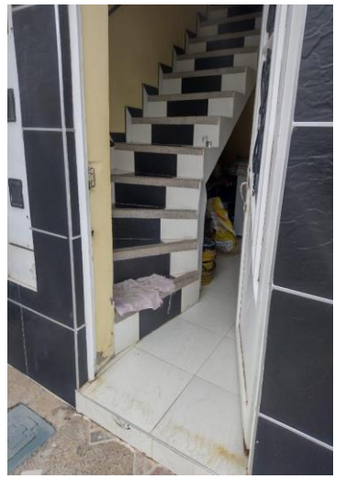
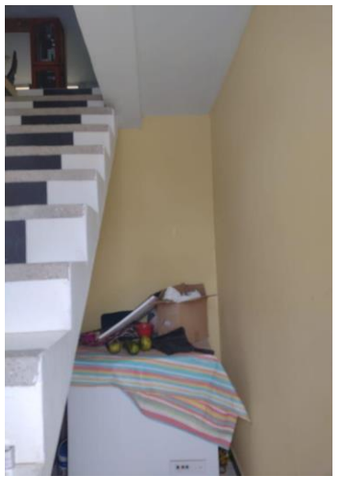
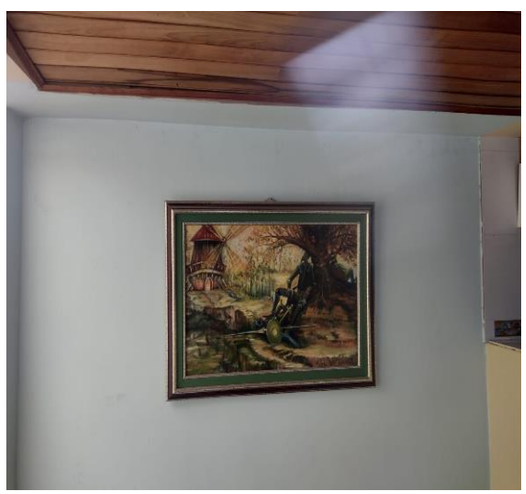
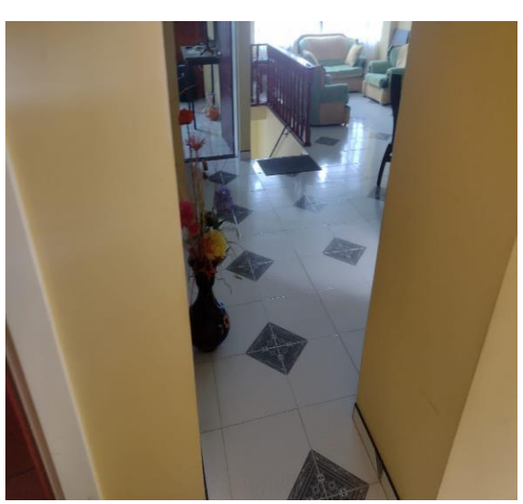
ACTA DE VECINDAD - REGISTRO FOTOGRAFICO	Versión	Código
Libertad y Orden	VIVIENDA	00	FMIT03

ANOTACIONES: EN DISTINTAS AREAS SE OBSERVA DESPRENDIMIENTO DE PINTURA POR HUMEDAD - FISURACION EN PAREDES

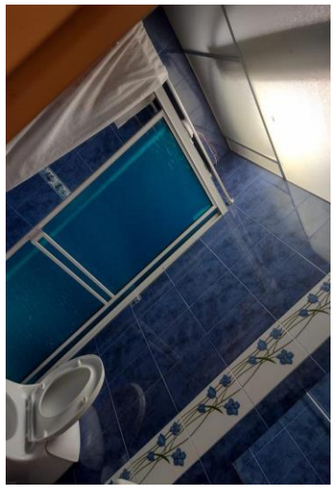
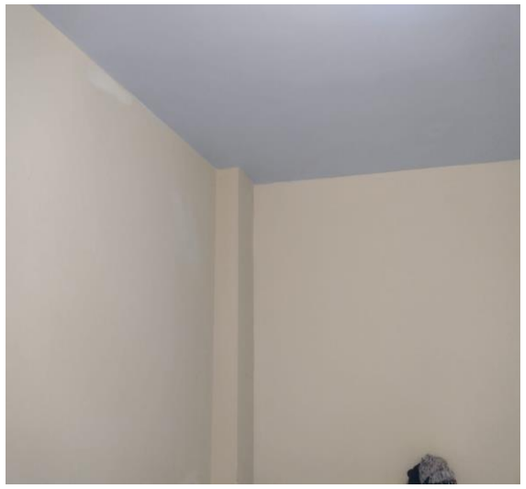
ACTA DE VECINDAD - REGISTRO FOTOGRAFICO	Versión	Código
	VIVIENDA	00	FMIT03

ANOTACIONES: EN DISTINTAS AREAS SE OBSERVA DESPRENDIMIENTO DE PINTURA POR HUMEDAD - FISURACION EN PAREDES
