REFERENCIA: CONTRATO No. LP-SID-003-2024 - REHABILITACIÓN DE LA MALLA VIAL DEL DISTRITO DE CARTAGENA DE INDIAS D.T. Y C. – FASE II.

ASUNTO: AFECTACIONES AGUAS DE CARTAGENA EN LA EJECUCION DE OBRA EN LOS FRENTES ACTIVOS.

PCJC-046-2024

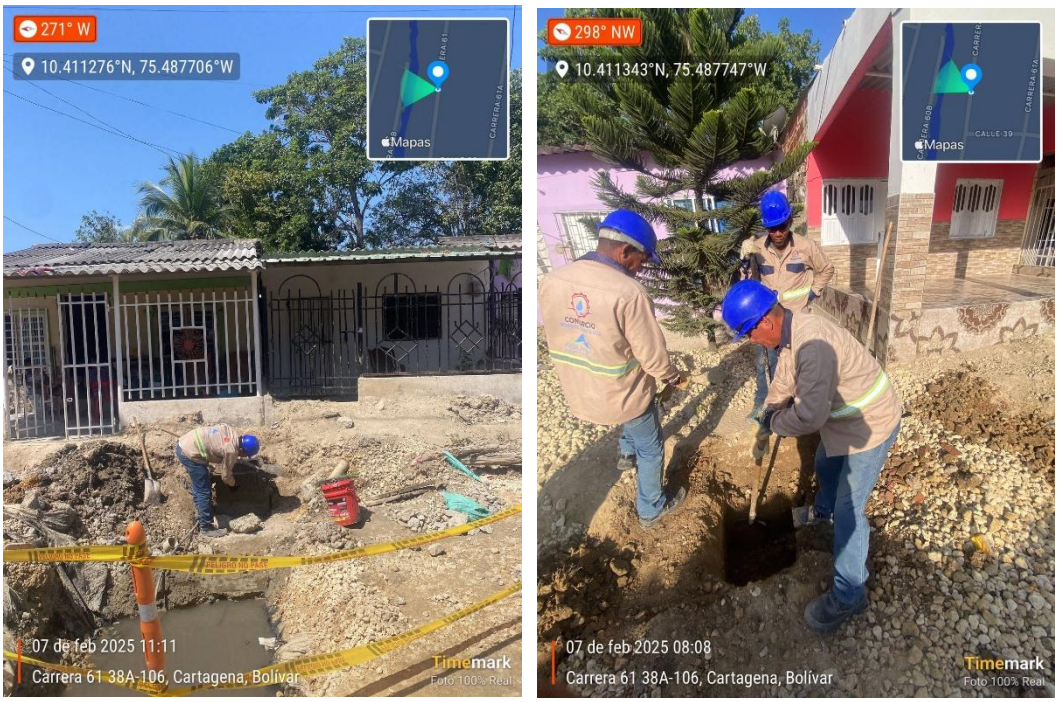
Debido a las múltiples situaciones desfavorables encontradas con las tuberías de aguas potables y sanitarias, en este frente de obra se hará un cese temporal de las actividades dado que, Aguas de Cartagena necesita ejecutar la reubicación de los registros sanitarios que se encuentran dentro del área que abarca el pavimento de alcance en este proyecto para este frente. Por ende, se concilió

con la entidad de servicios públicos que el contratista suspende actividades los días miércoles 05 , jueves 06, viernes 07 y sábado 08 de febrero del año en curso, para que Aguas de Cartagena adelante las actividades en el tramo en el que el consorcio ha ejecutado excavación y subbase con el fin de que a partir del día lunes 10 de febrero, se reanuden las actividades del consorcio sobre dicho tramo.
Posterior a esta programación, la empresa Aguas de Cartagena se comprometió a trabajar simultáneamente con el contratista en la reubicación de todos los manholes que se encuentran dentro del ancho de calzada de la vía, de modo que, de manera anticipada, se vayan haciendo las reparaciones y reubicaciones necesarias tal que el contratista pueda ir avanzando en la construcción.

Adicional a ello, los registros sanitarios que no se encuentren dentro del área de calzada serán intervenidos para evitar futuras filtraciones y corregir las ya presentes, cuyas aguas residuales finalizan en la excavación de la estructura; de igual manera, se instalarán pasantes transversales al eje de la vía para futuras acometidas domiciliarias por cambios en la red de agua potable.

Imagen No. 2 – Arreglo Aguas de Cartagena -Calle Colombia
