SUBRED INTEGRADA DE SERVICIOS DE SALUD CENTRO ORIENTE E.S.E.

Observaciones: CTO 02 BS 0050 2024 REGISTRO LEGALIZACION PROVISION SERVICIO DE MANTENIMIENTO PREVENTIVO Y CORRECTIVO INCLUIDO REPUESTOS PARA EQUIPO BIOMEDICO PERIODO 05 DE NOVBRE A 04 DICIEMBRE 2024 CAUSACION IMPUESTOS

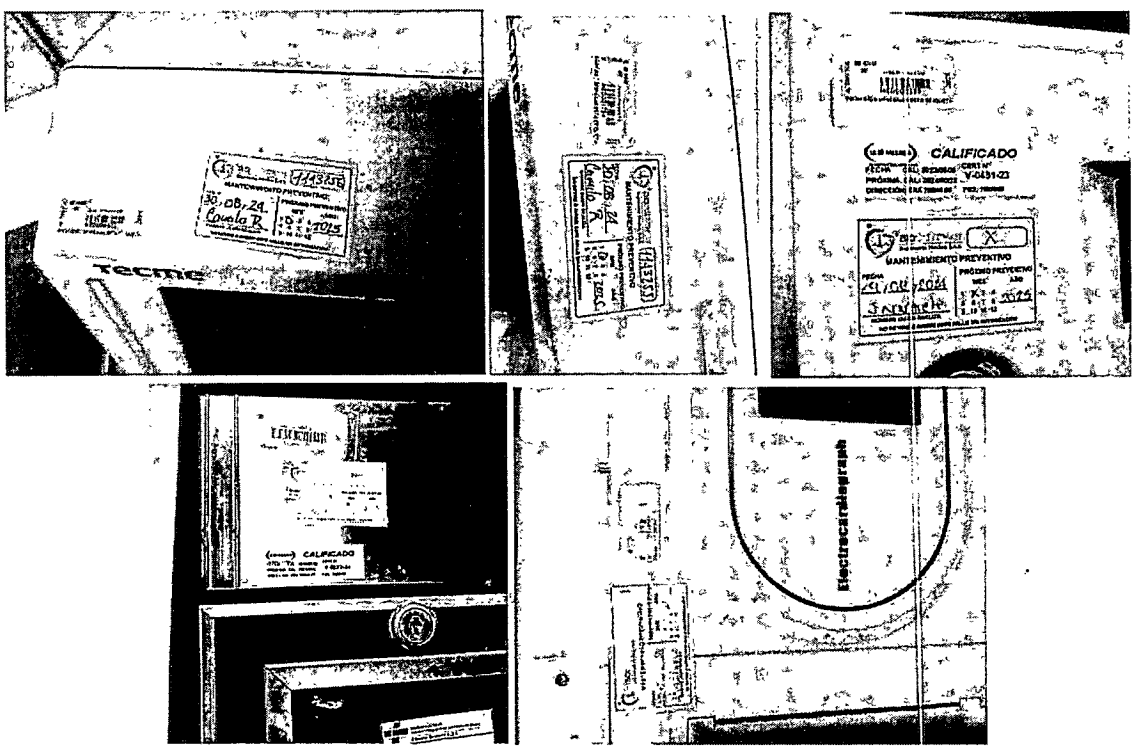
Durante los mantenimientos preventivos se coloca un sticker de control con la fecha de realización de la intervención, logo de la empresa y responsable del mantenimiento.
