CÓDIGO	FORMATO ACTA DE VECINDAD PROCESO Gestión Social y Servicio a la Ciudadanía	VERSIÓN 1

FECHA			CONTRATO OBRA/	CONTRATO INTERVENTORIA No	ACTA No	
20	octubre	2023	CC2-2023	CO5-2023		APERTURA ☑ / CIERRE ☐

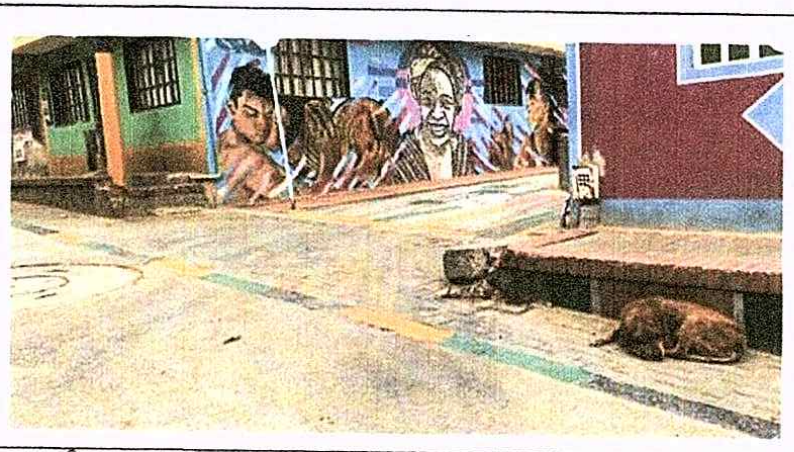
Foto No 1
Descripción Se evidencia pérdida de material en cunón colindante a fachada

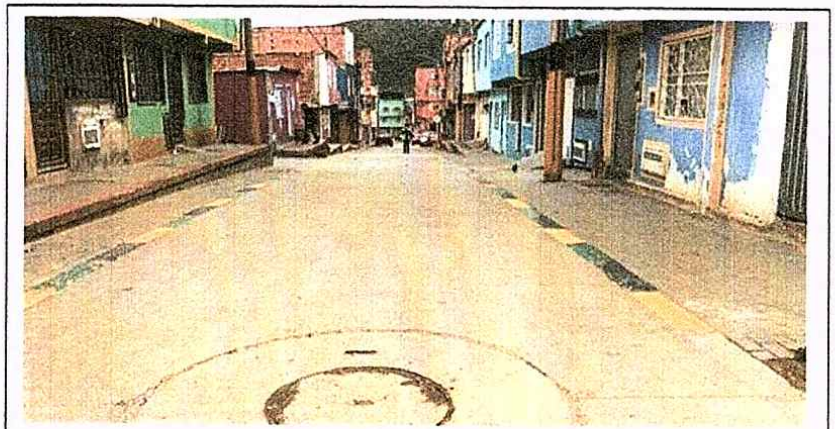
Foto No 6
Descripción estado en buenas condiciones

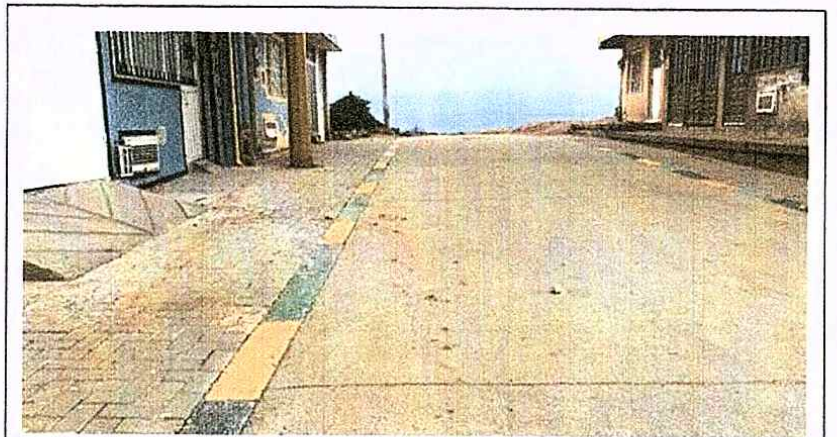
Foto No 7
Descripción en buen estado

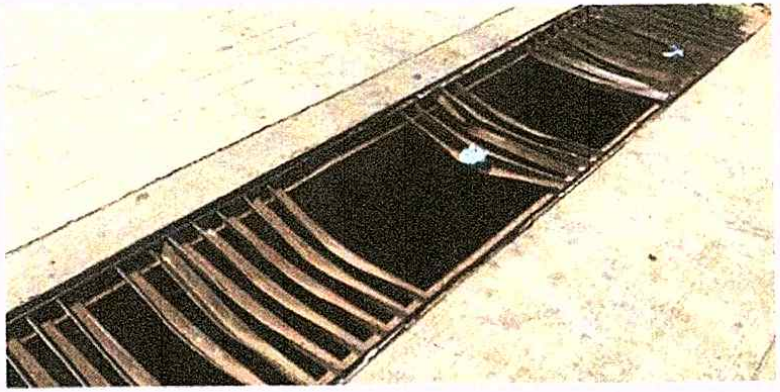
Foto No 1
Descripción Se evidencia ausencia de rejilla metálica

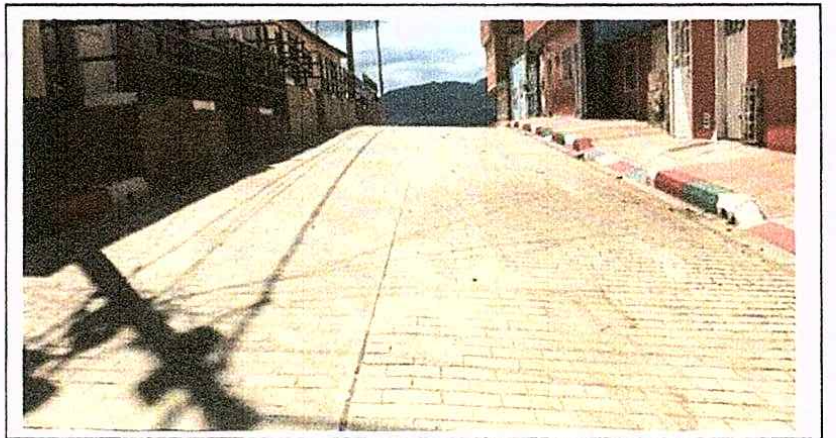
Foto No 6
Descripción desgaste en canto esquinero

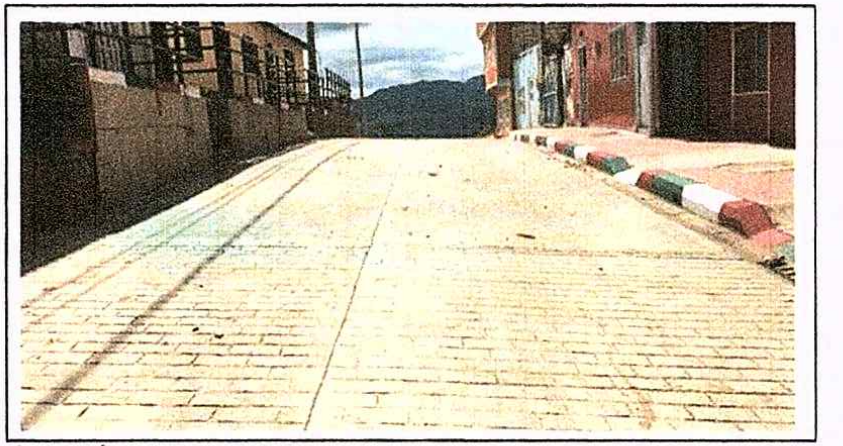
Foto No 7
Descripción pisos en buen estado

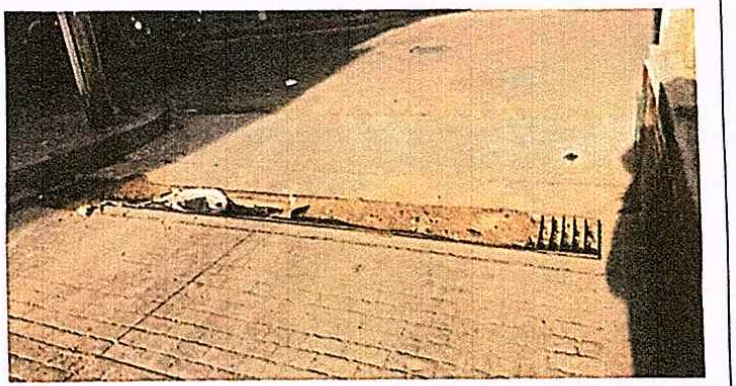
Foto No 4
Descripción Sumidero en mal estado con huecos

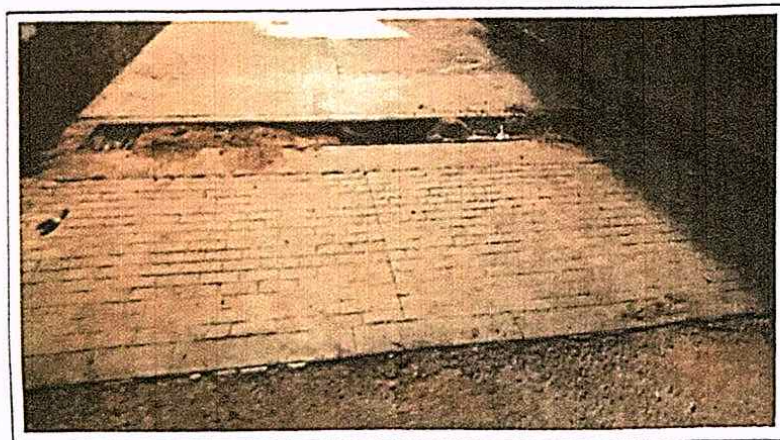
Foto No 6
Descripción Via en concreto estampado

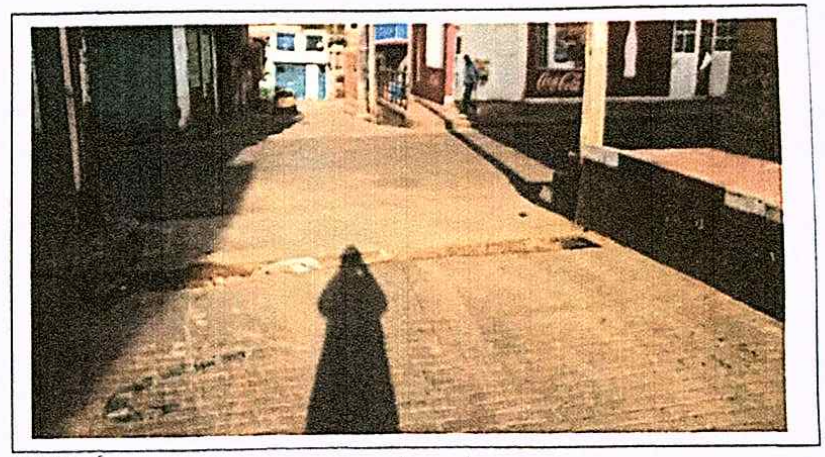
Foto No 7
Descripción Ausencia de tapa metalica

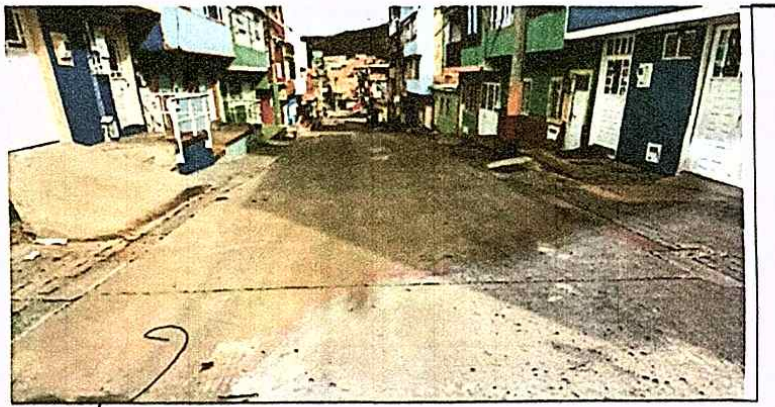
Foto No 1
Descripción Se evidencia concreto rígido con desgaste normal

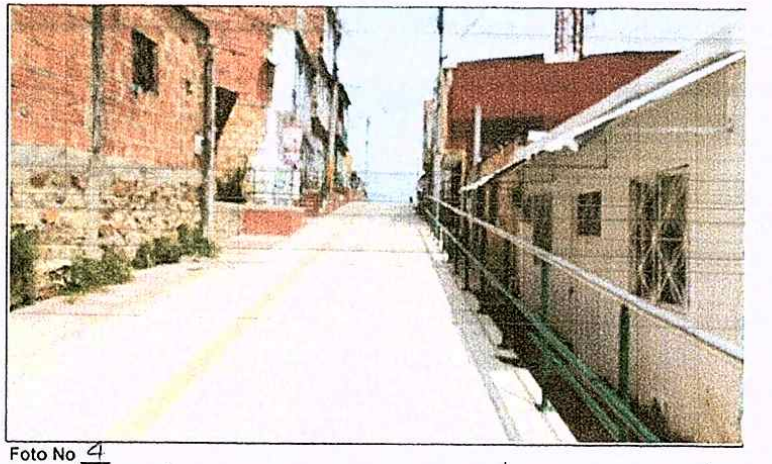
Foto No 4
Descripción Calle en general en buen estado

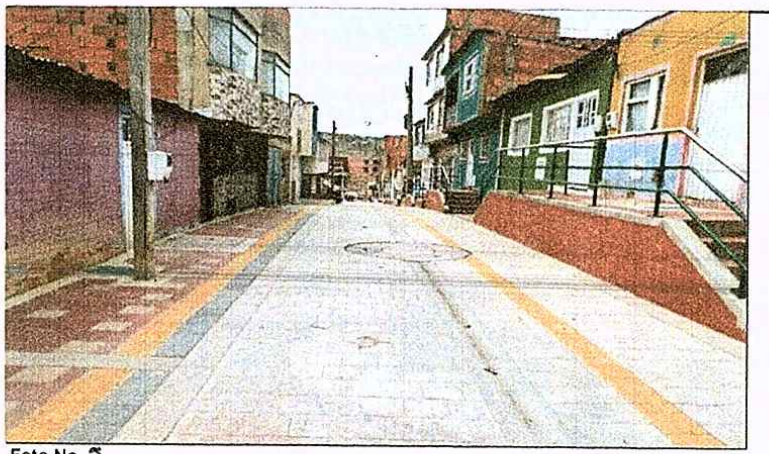
Foto No 5
Descripción la calle cuenta con un bordillo de confinamiento en buen estado

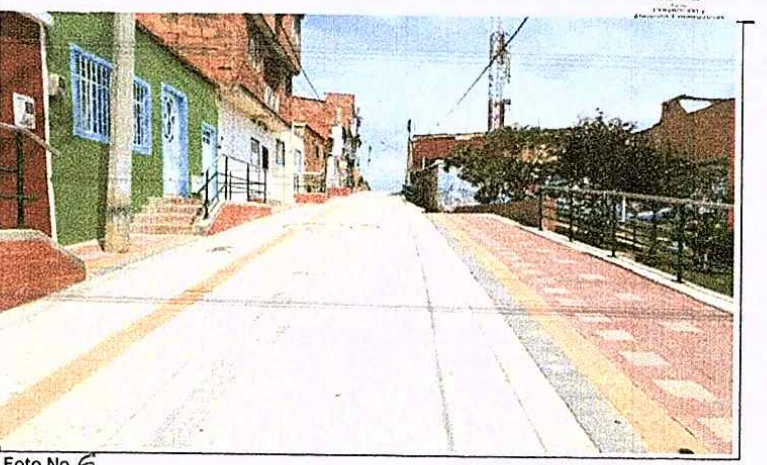
Foto No 6
Descripción Muro de parque con baranda en buen estado

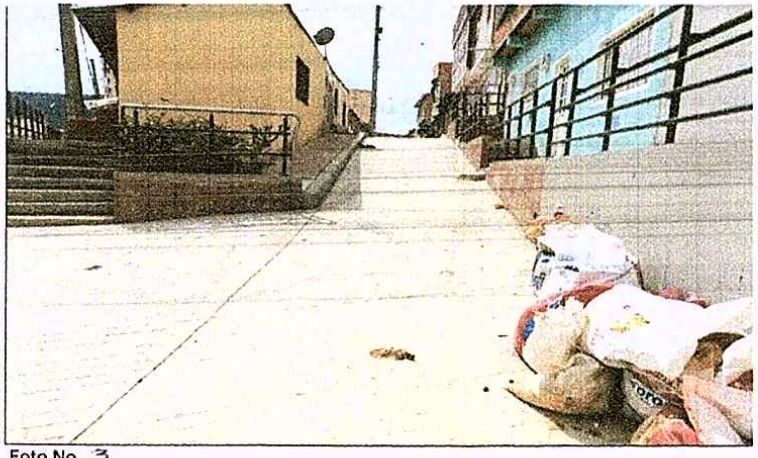
Foto No 2
Descripción Boca calle con desgaste en concreto por recolección de basura (punto de acopio)

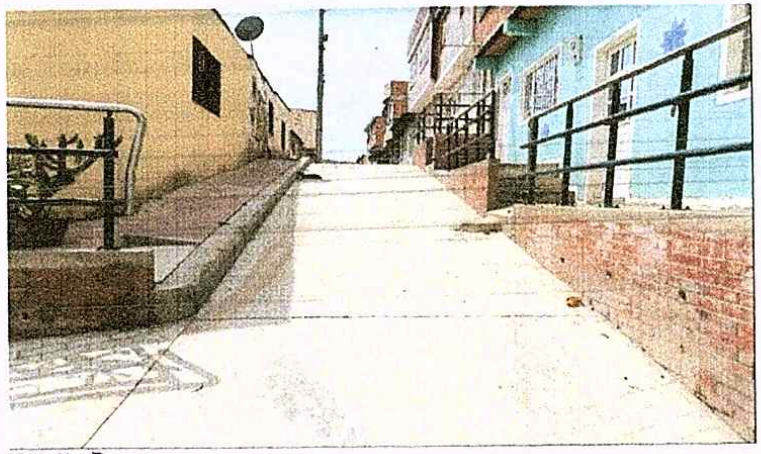
Foto No 6
Descripción Bolardo esquinero de bocacalle colindante a la cra 27 b averiado

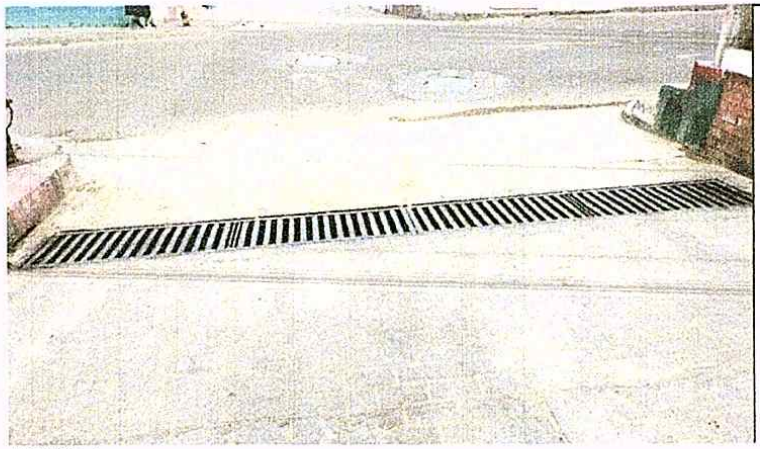
Foto No 1
Descripción Rejilla de sumidero reemplazada en buen estado.

NOTA2: Se informa que sumidero que se encuentra en la bocacalle de calle 71 B con Cra 27 B se encontraba averiado desde antes de iniciar labores de obra como se puede verificar en el acta de inicio, por parte del contratista de obra se realizo el cambio total de la rejilla que cubre el sumidero ya que apesar de que esta ya se encontraba afectada se pronuncio aun mas el daño y sufrio hurtos del material sobrante dejando completamente obstruido el paso vehicular, es asi que el contratista de obra con el fin de beneficiar a la comunidad realiza el reemplazo completo de dicha rejilla

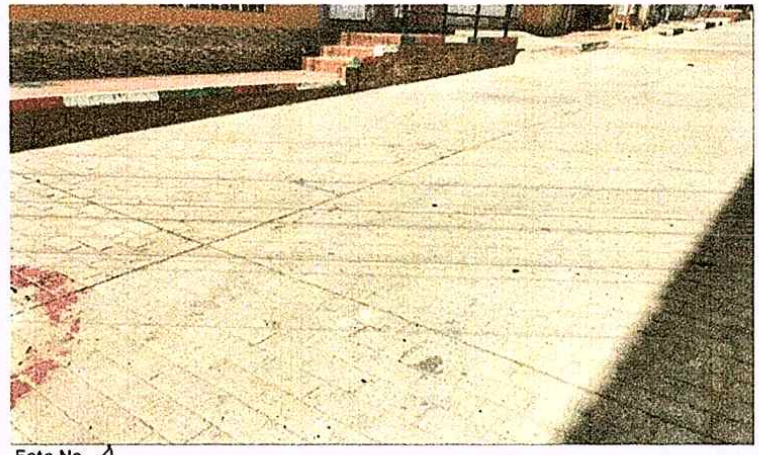
Foto No 3
Descripción desprendimiento de material en vía por fogatas sobre la misma.

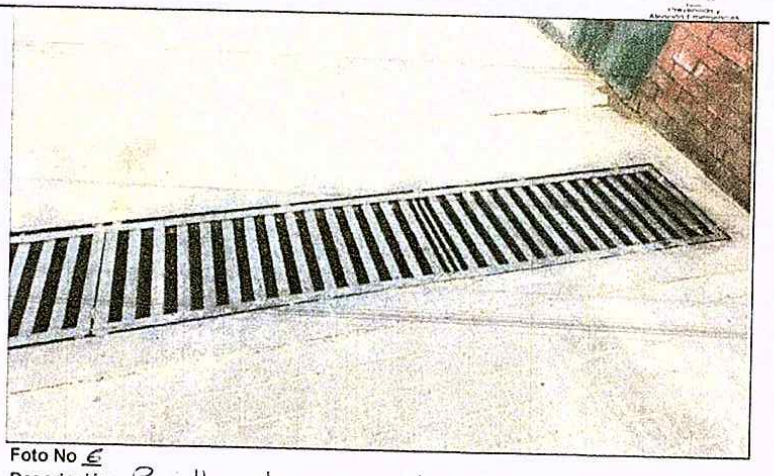
Foto No 6
Descripción Rejilla de sumidero en metal con soldadura

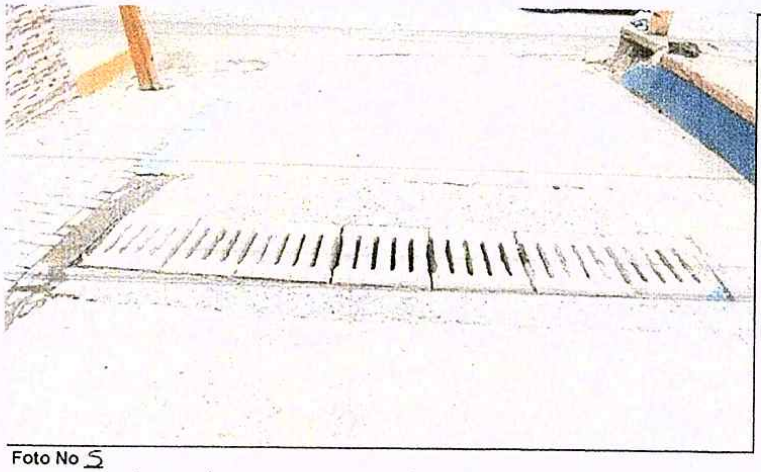
Foto No 5
Descripción Sumidero reparado en boca calle de la calle.

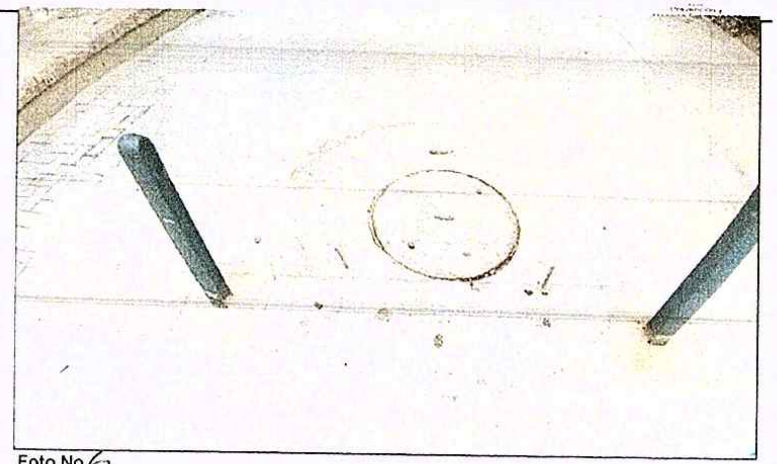
Foto No 6
Descripción Pozo en concreto con borde de tapa con exido.

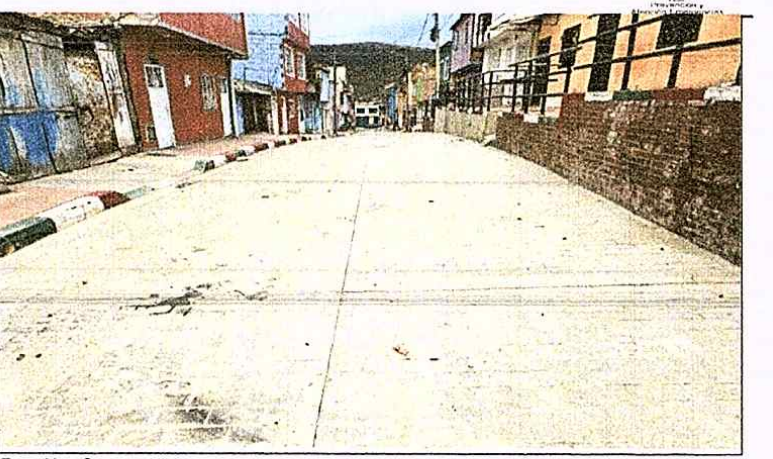
Foto No 2
Descripción Andenes con ladrillo a la vista con presencia de humedad

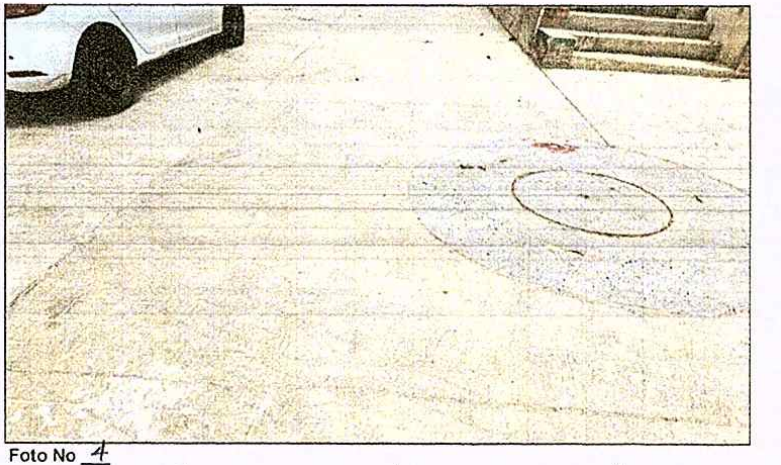
Foto No 4
Descripción Calle en concreto en general con desgaste normal

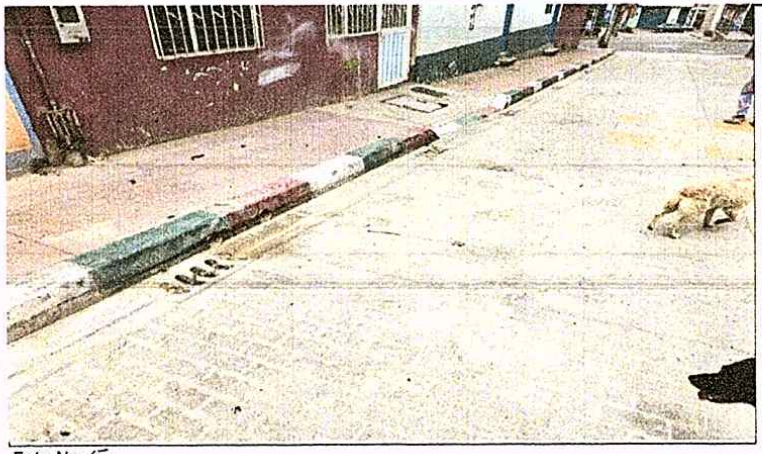
Foto No 5
Descripción Bolardos con pintura decorativa con desgaste

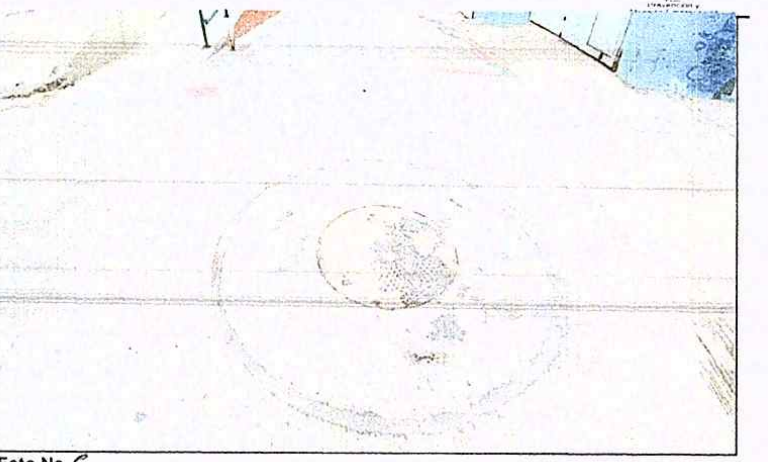
Foto No 6
Descripción pozo en concreto en buen estado.

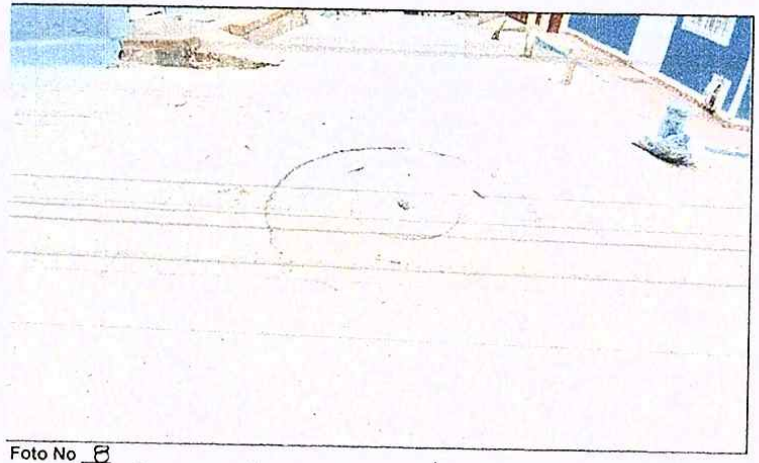
Foto No 8
Descripción Tapa de pozo de inspección en Bocacalle en buen estado

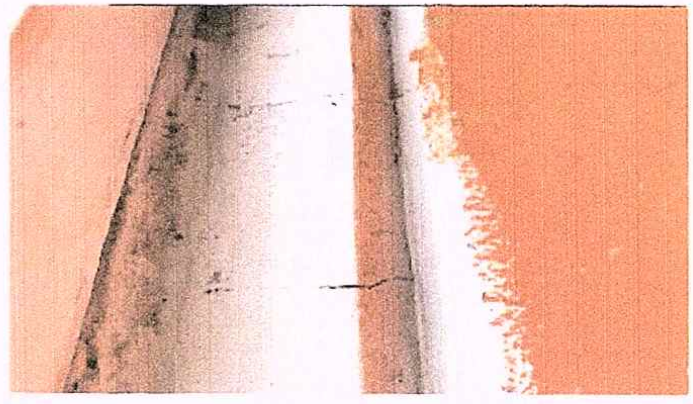
Foto No __
Descripción Pared con presencia de humedad y moho.

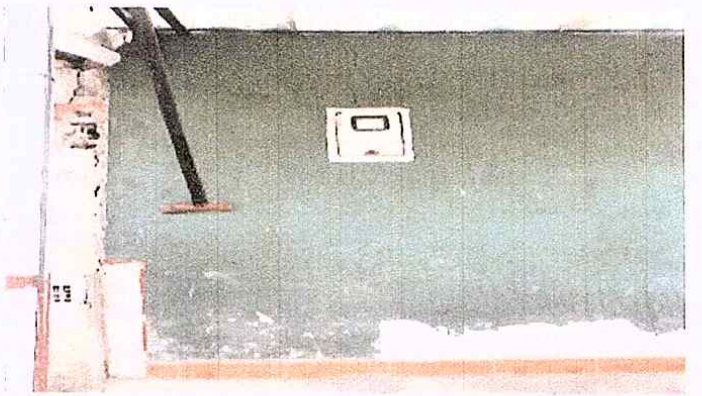
Foto No __
Descripción Pared con presencia de grieta y humedad, con desprendimiento de material

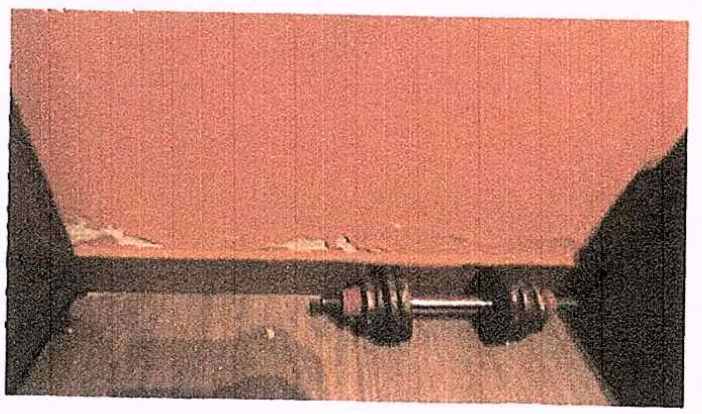
Foto No __
Descripción Pared con presencia de humedad

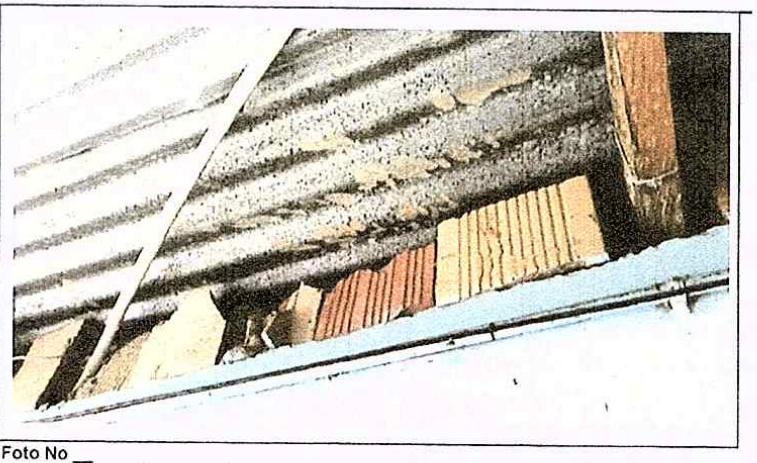
Foto No __
Descripción Teja de zinc pandeada sobre madera

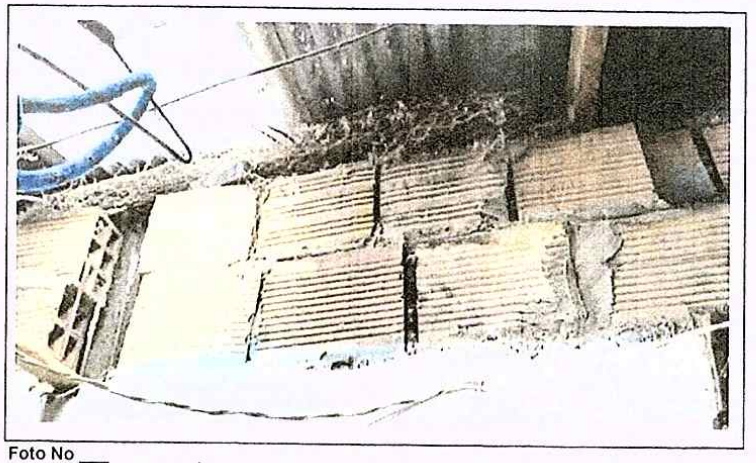
Foto No ___
Descripción Pared en la parte superior sin terminar

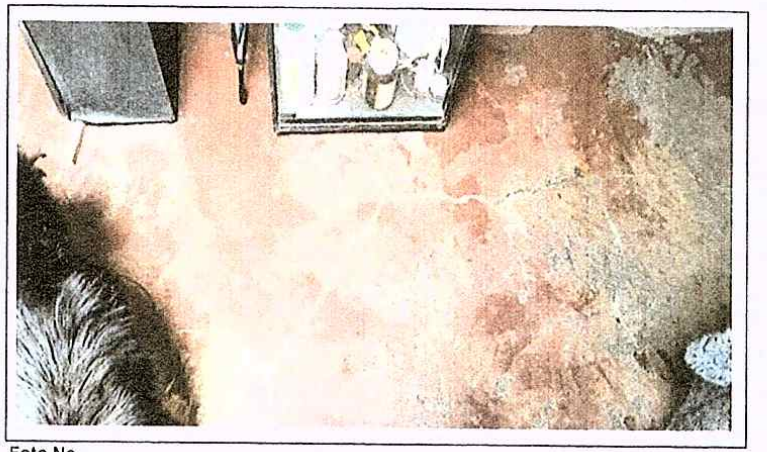
Foto No ___
Descripción Piso en cemento con fisuras y mal terminado

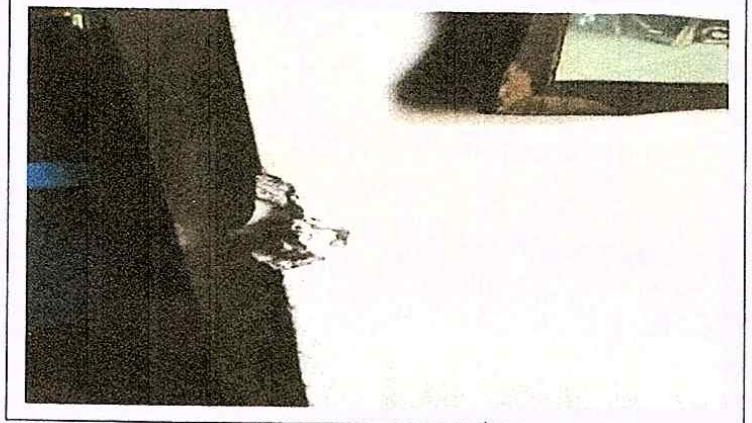
Foto No __
Descripción Pared con fisuras y humedad

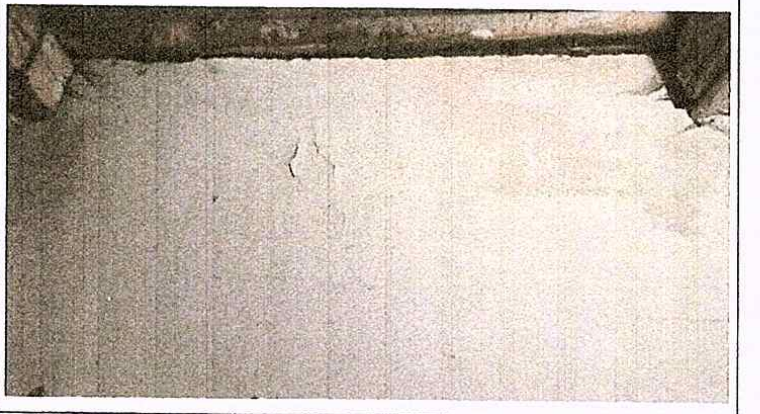
Foto No __
Descripción Pared con fisuras y humedad

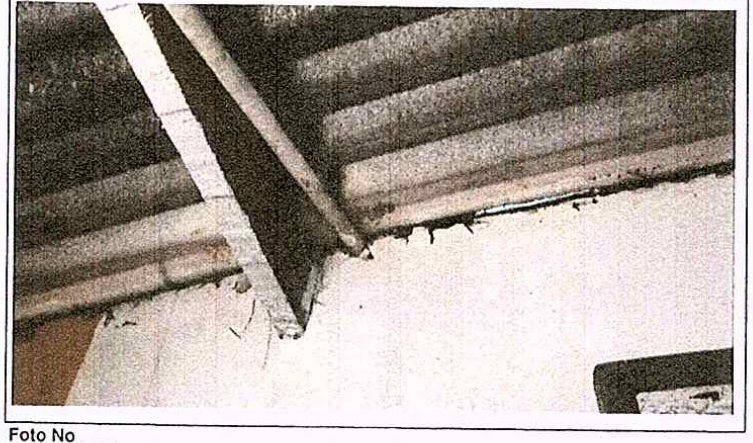
Foto No __
Descripción Presencia de luz entre la teja y la Pared
Portete mal terminado

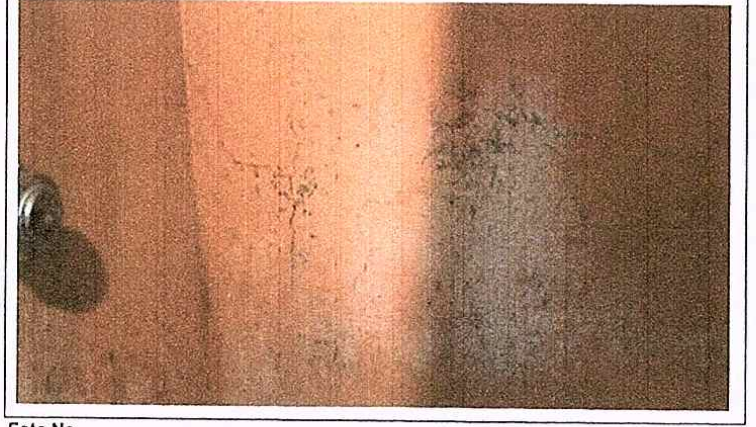
Foto No __
Descripción Paredes con fisuras y humedad

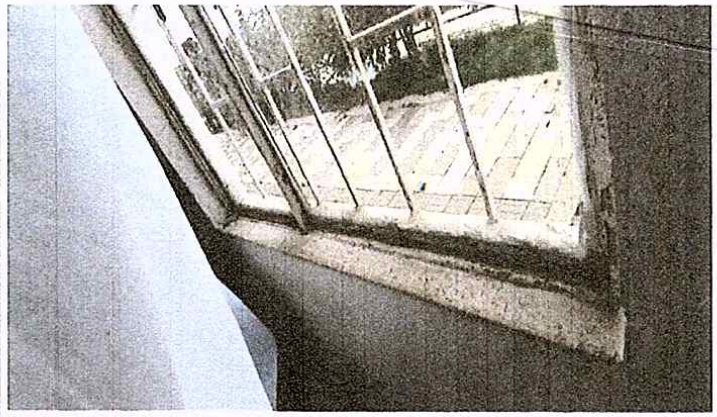
Foto No 1
Descripción Ventana metalica con oxidacion

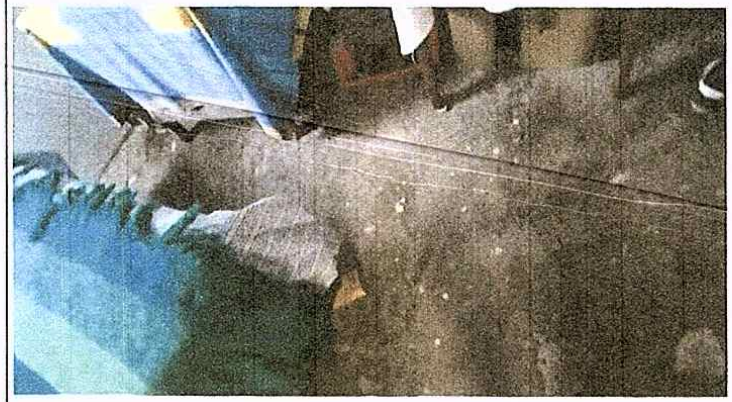
Foto No 2
Descripción Piso en cemento con fisuras y humedad

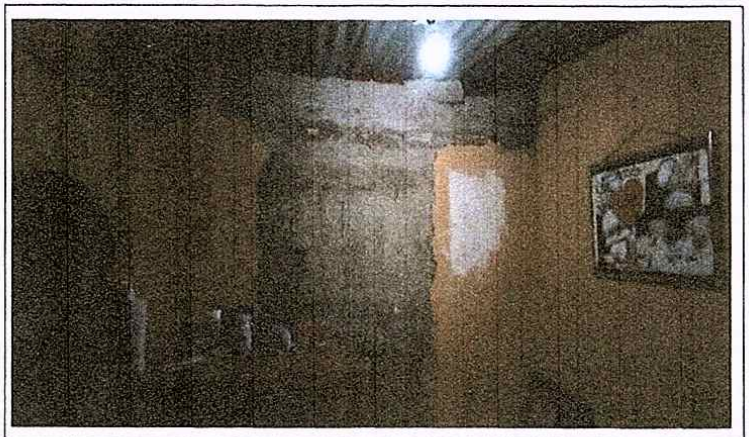
Foto No 3
Descripción Pared con fisuras y humedad

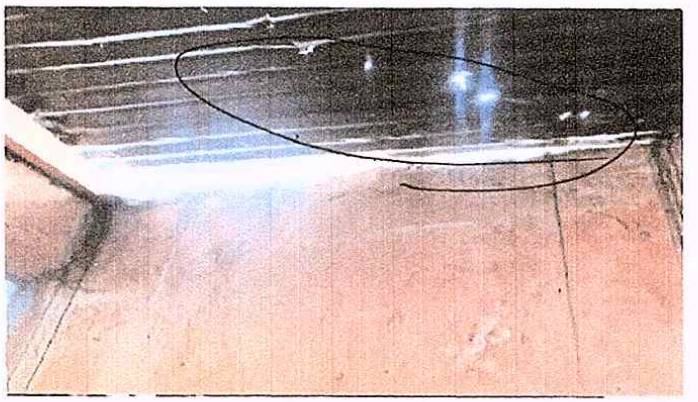
Foto No 1
Descripción Techo en teja zinc con huecos y mal remate entre pared y teja, humedad

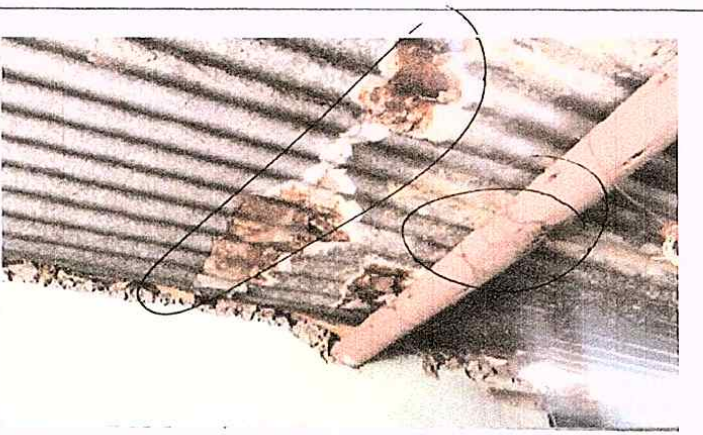
Foto No 4
Descripción Teja en zinc con oxidación y mal remate contra pared, Poste de luz y cableado.

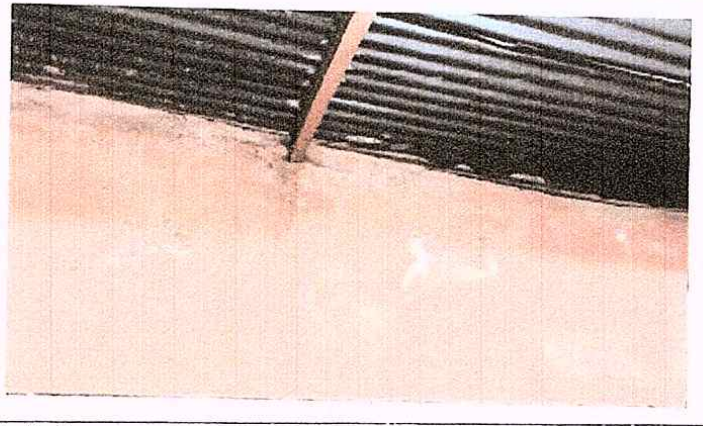
Foto No 5
Descripción Pared con presencia de humedad y fisuramiento

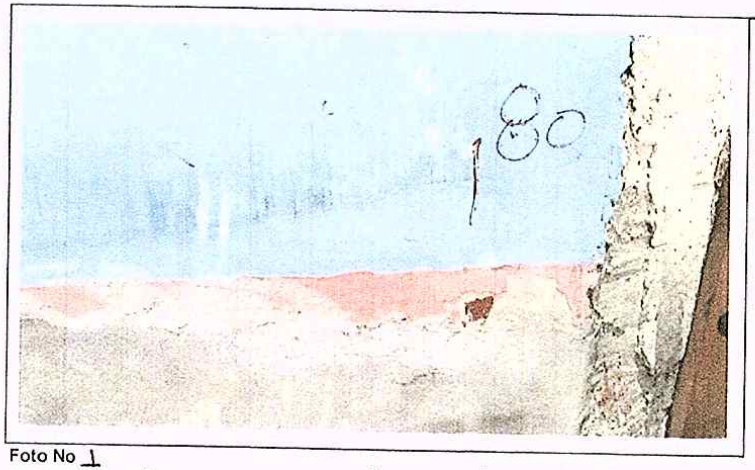
Foto No 1
Descripción Muros en pórtico mal rematados

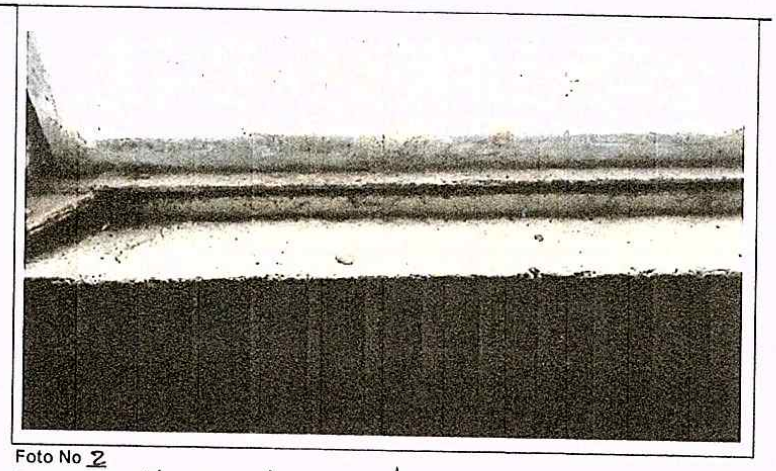
Foto No 2
Descripción Marcos de ventana con presencia de oxido

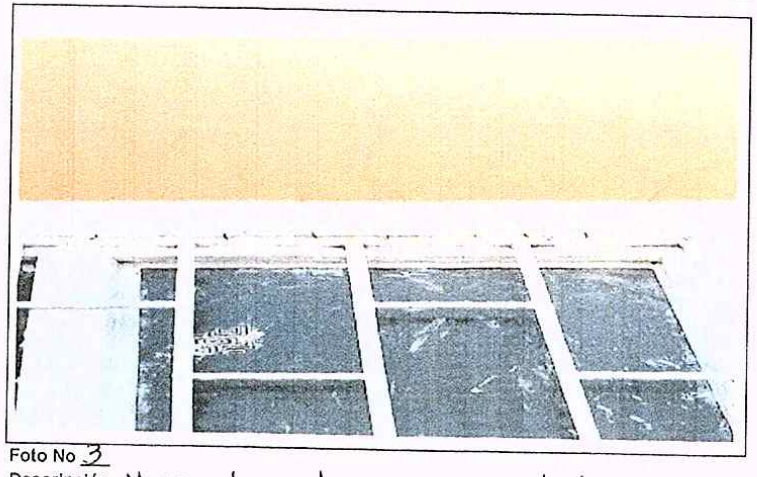
Foto No 3
Descripción Marcos de ventana en buen estado

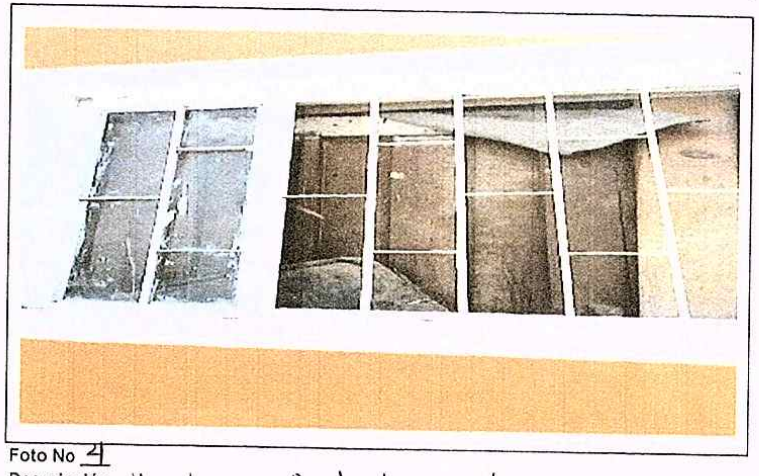
Foto No 4
Descripción Ventana fachada posterior sin vidrios.

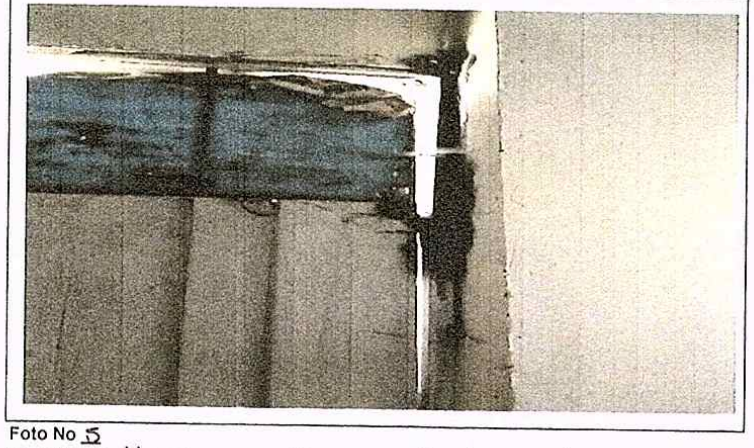
Foto No 5
Descripción Marco con presencia de oxido.

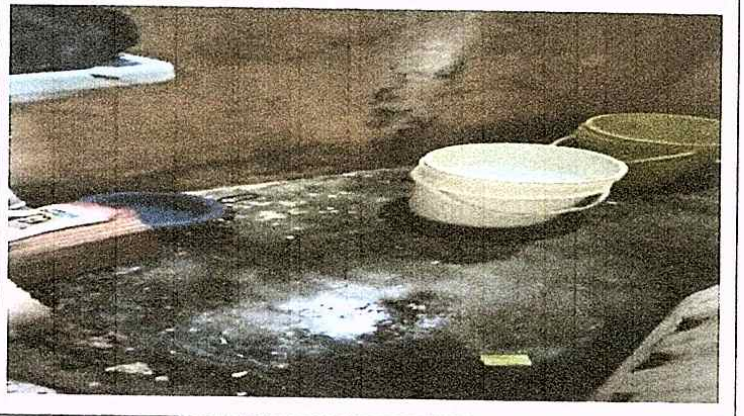
Foto No 6
Descripción Pisos en cemento con humedad y presencia de moho

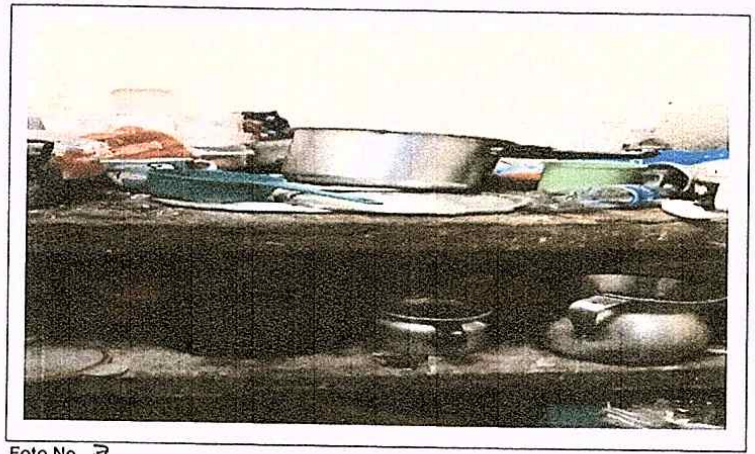
Foto No 7
Descripción Meson cocina en concreto sin batería

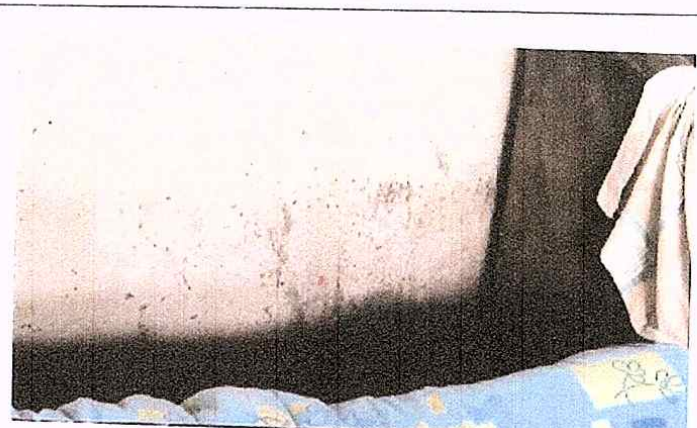
Foto No 2
Descripción Paredes con presencia de humedad

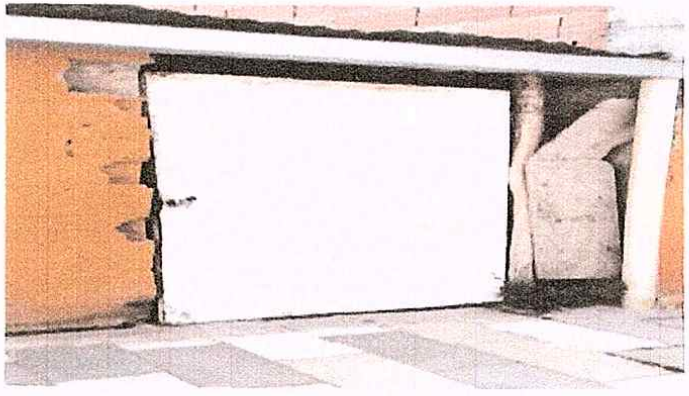
Foto No 3
Descripción Puerta posterior en madera a la vista

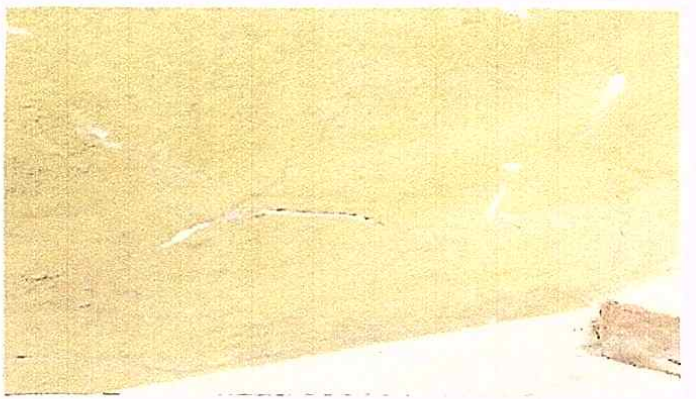
Foto No 5
Descripción Paredes con fisuras

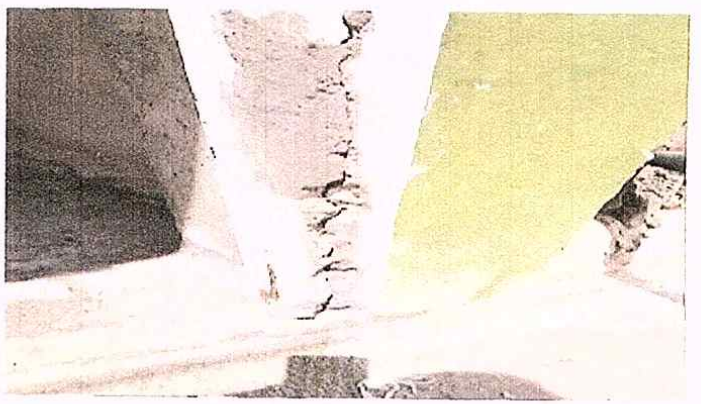
Foto No 7
Descripción Paredes con fisuras y mala terminación en la instalación de marco puerta

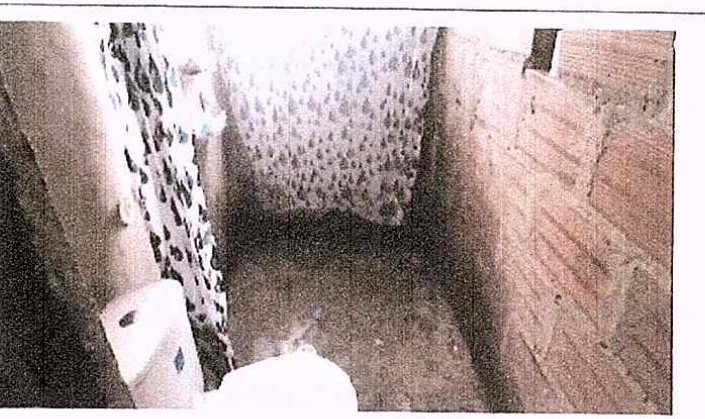
Foto No 8
Descripción Baño. Pisos en cemento con fisuras, Paredes con humedad

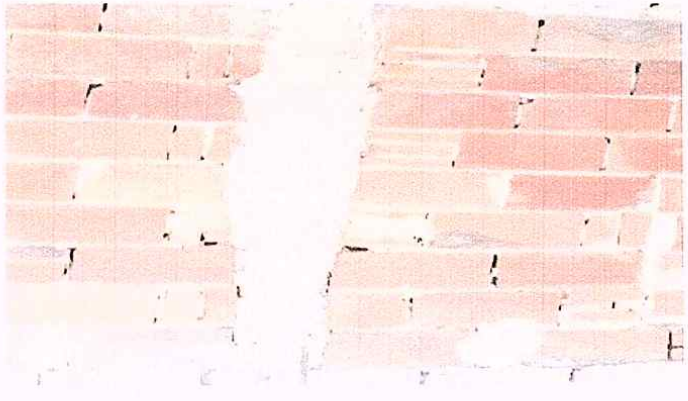
Foto No 3
Descripción Columna sin remate

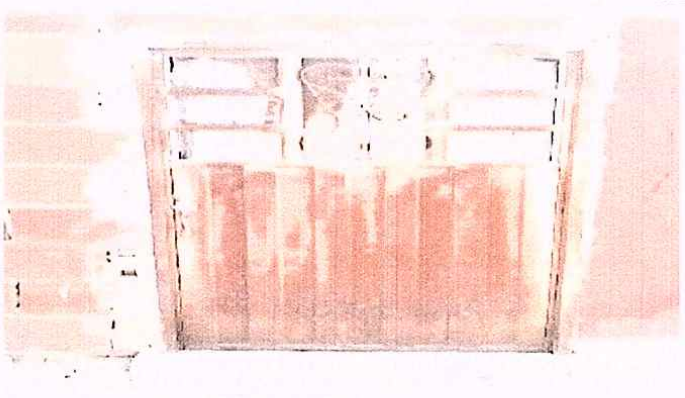
Foto No 4
Descripción Puerta con gran presencia de oxido

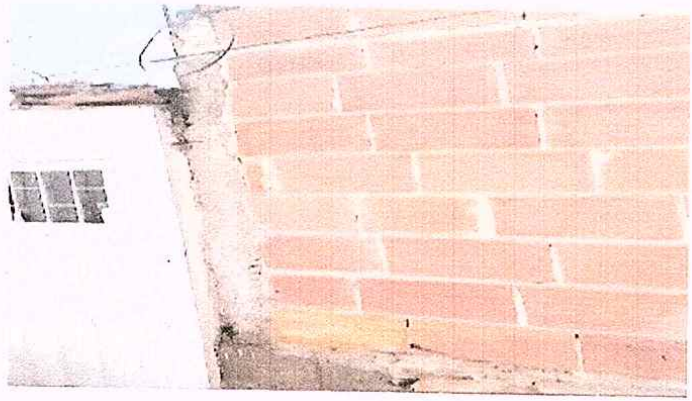
Foto No 5
Descripción Muro en bloque

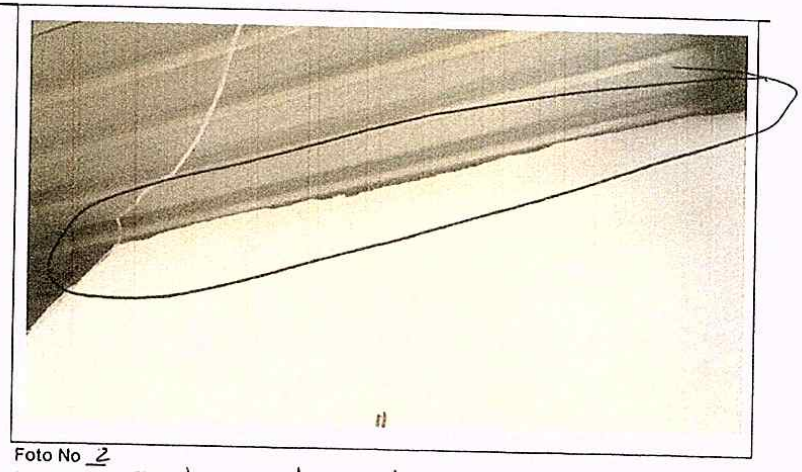
Foto No 2
Descripción Techo en teja de zinc con mal remate de la pared con la teja

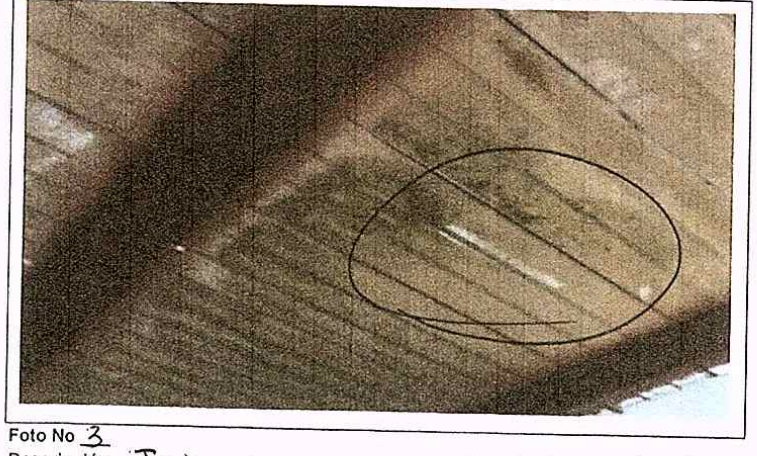
Foto No 3
Descripción Techo con presencia de humedad y moho

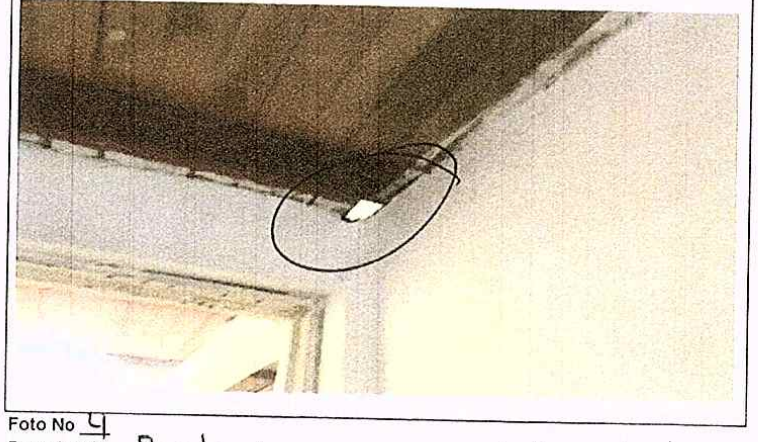
Foto No 4
Descripción Pared con presencia de humedad y mal remate contra techo

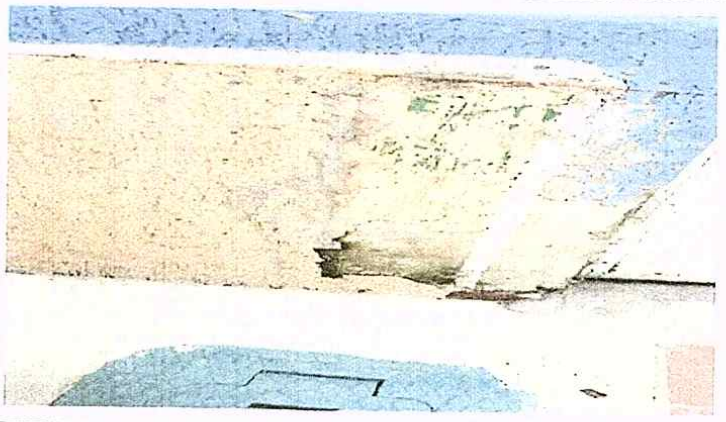
Foto No 7
Descripción Muro con desprendimiento de material

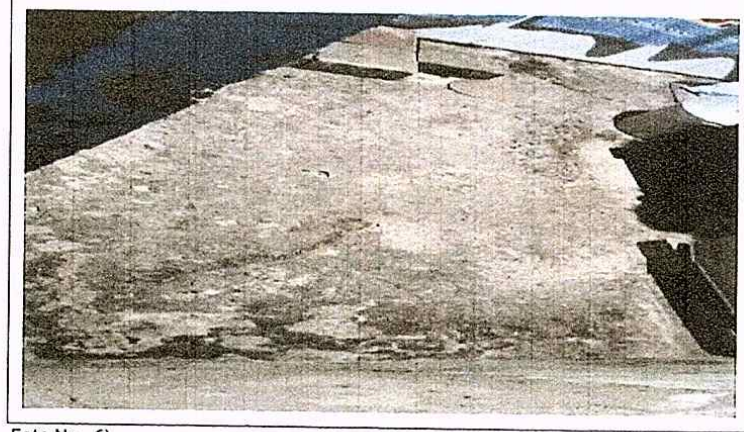
Foto No 8
Descripción Piso con fisuras y desprendimiento de piezas

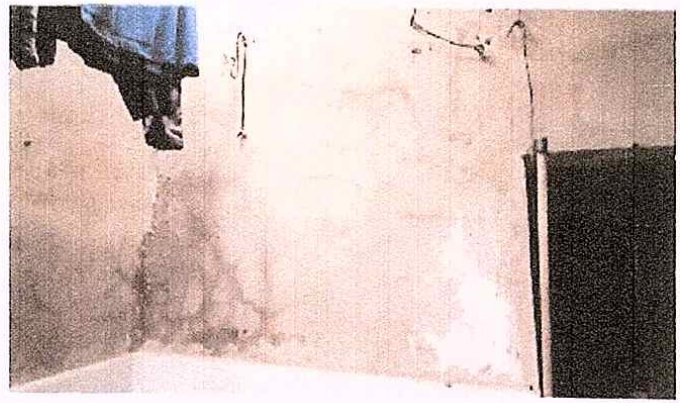
Foto No 2
Descripción Pared en pañete con presencia de humedad y fisuras.

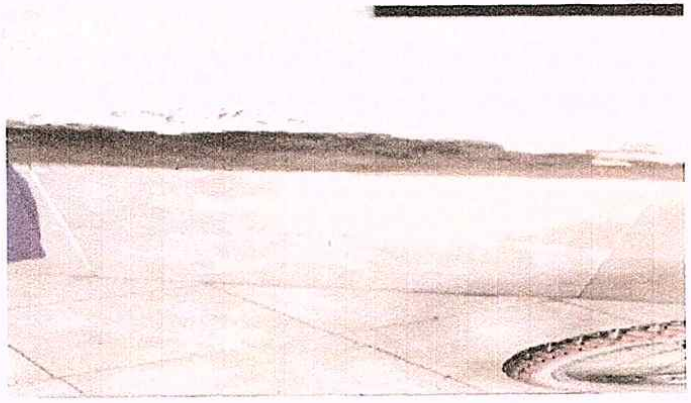
Foto No 3
Descripción Muro con presencia de humedad y fisuras. Piso en ceramica

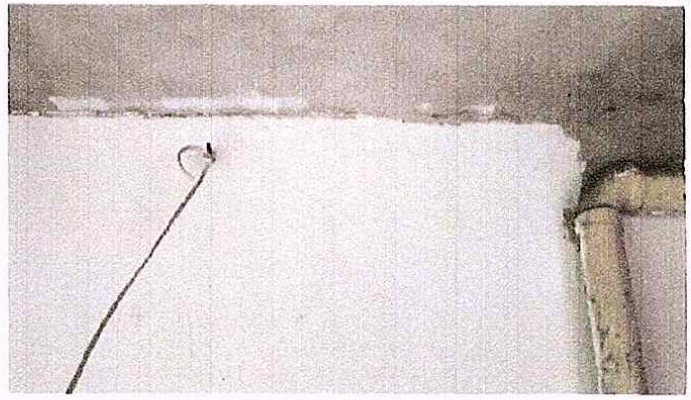
Foto No 4
Descripción Pared en pañete

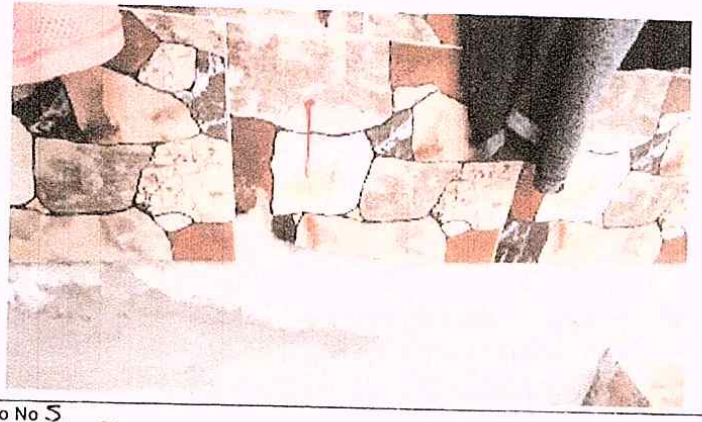
Foto No 5
Descripción Pared en ceramica en buen estado

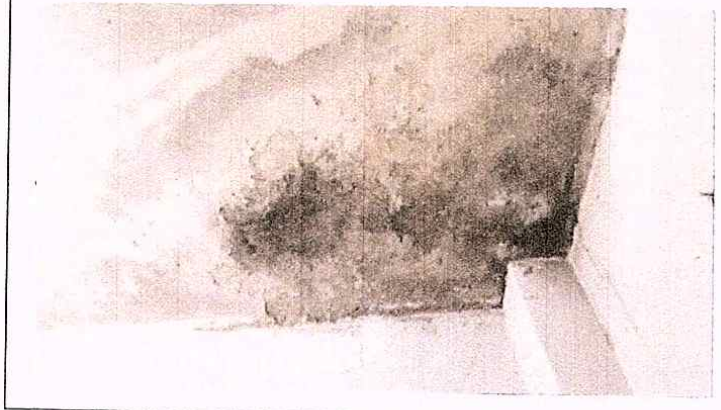
Foto No 6
Descripción Pared con presencia de humedad

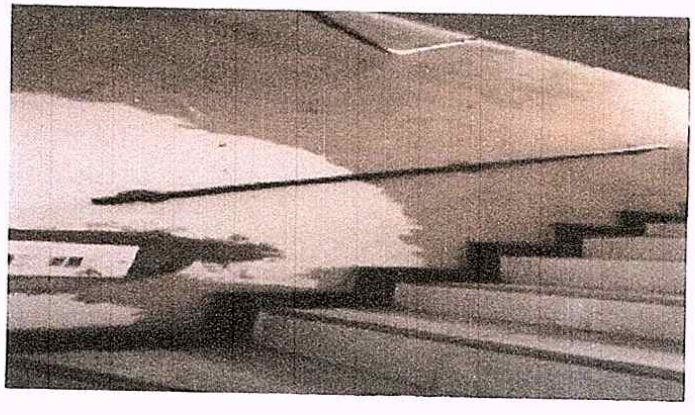
Foto No 7
Descripción Pared en pañete con presencia de desprendimiento de material
