CÓDIGO	FORMATO ACTA DE VECINDAD PROCESO Gestión Social y Servicio a la Ciudadanía	VERSIÓN 1

FECHA			CONTRATO OBRA/	CONTRATO INTERVENTORIA No	ACTA No	
20	octubre	2023	CC2-2023	CO5-2023		APERTURA ☑ / CIERRE ☐

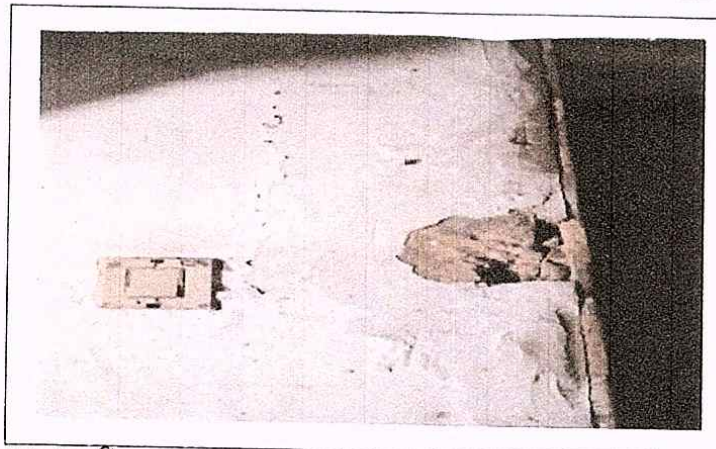
Foto No 8
Descripción Pared con presencia de humedad
