CÓDIGO	FORMATO ACTA DE VECINDAD PROCESO Gestión Social y Servicio a la Ciudadanía	VERSIÓN 1

FECHA			CONTRATO OBRA/	CONTRATO INTERVENTORIA No	ACTA No	APERTURA / CIERRE
18	Mar20	2024	002-2023	008-2023	48	☐ / ☒

3. DESCRIPCIÓN Y ESTADO DEL PREDIO ANTES DE INTERVENIR EL ESPACIO PÚBLICO

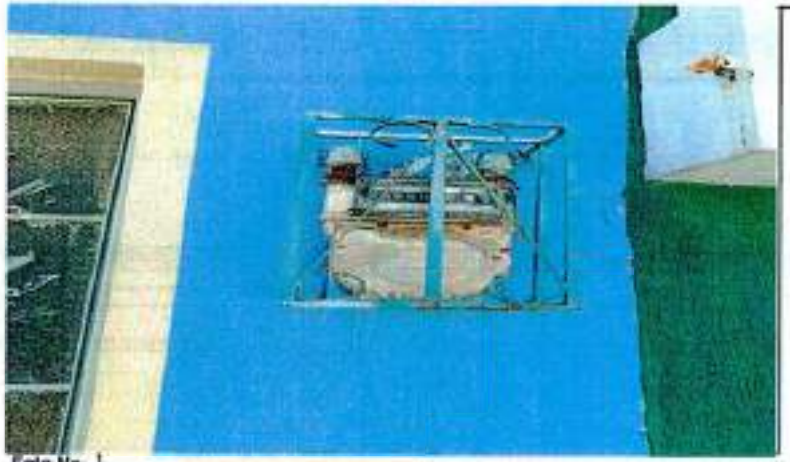
Foto No 1
Descripción Caja de contador métalico con presencia de óxido

Foto No 2
Descripción Portón de garaje en buen estado

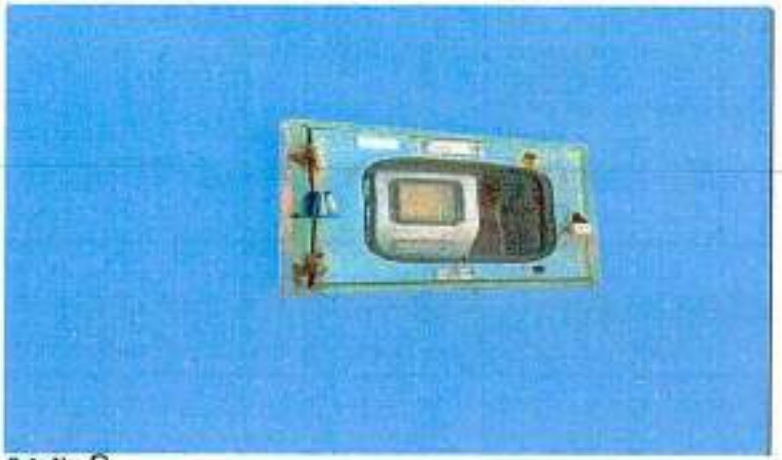
Foto No 8
Descripción Se evidencia óxido en la caja de contador

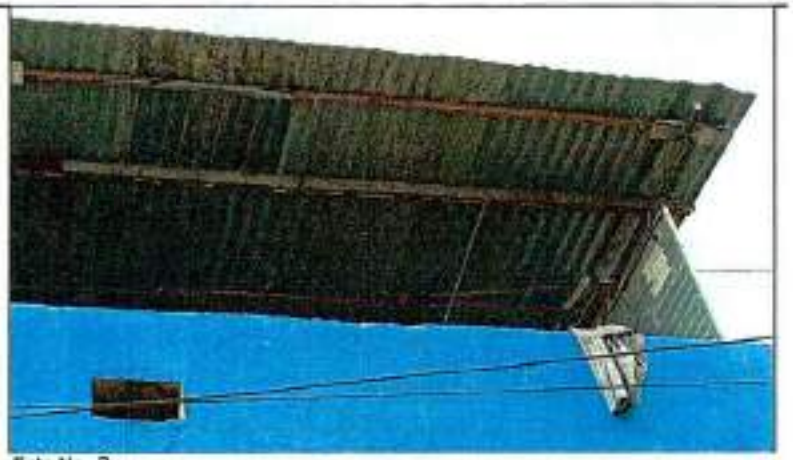
Foto No 2
Descripción cubierta en lámina zinc con oxido presente en algunas zonas

Foto No 3
Descripción Antepecho de tercer nivel con pañete y pintura en buen estado

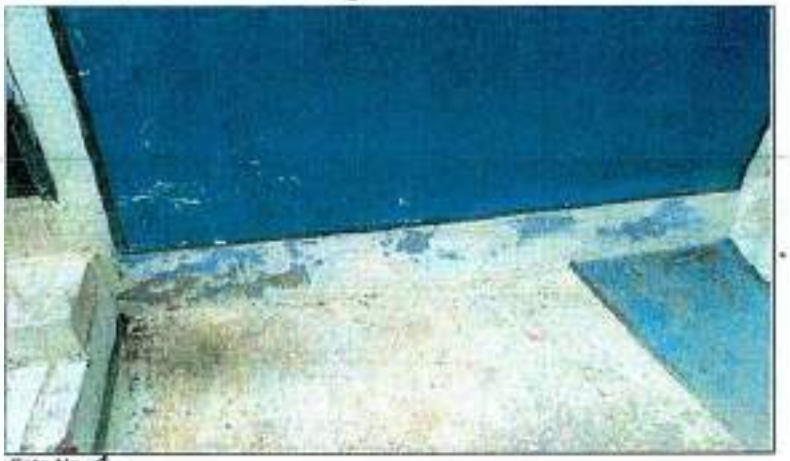
Foto No 4
Descripción Muro con pañete y pintura con desprendimiento en pintura.

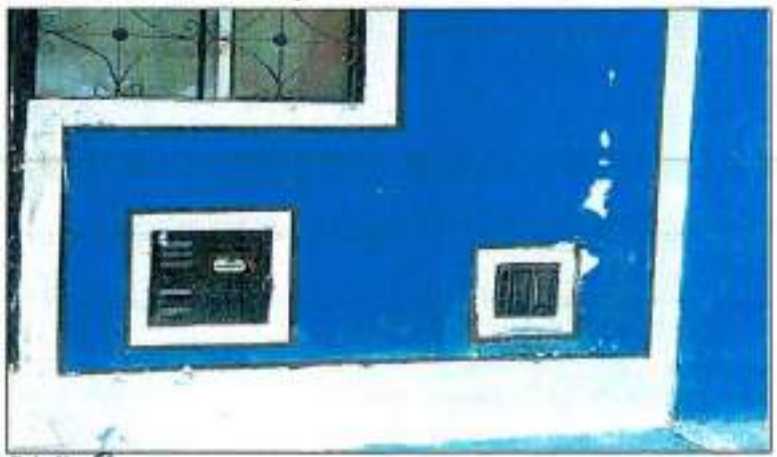
Foto No 8
Descripción Cajas de contadores con presencia de oxidación

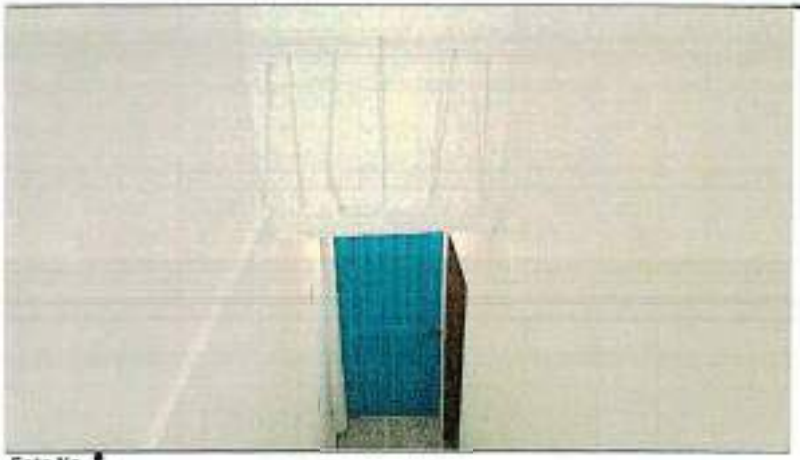
Foto No 1
Descripción no se evidencian afectaciones en muros

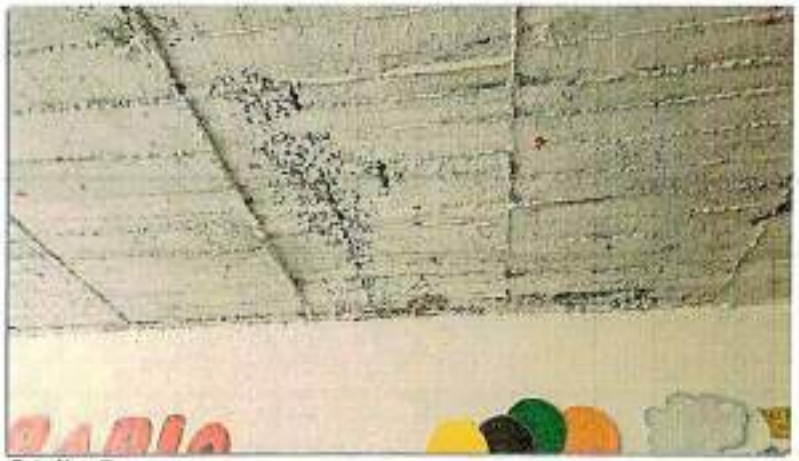
Foto No 3
Descripción techo en concreto, en buen estado, no se evidencia afectaciones

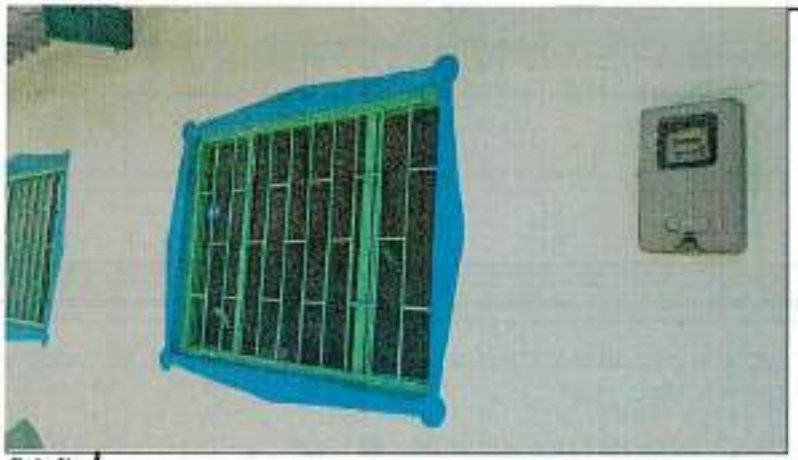
Foto No 1
Descripción Ventanas en buen estado, no se evidencia afectaciones

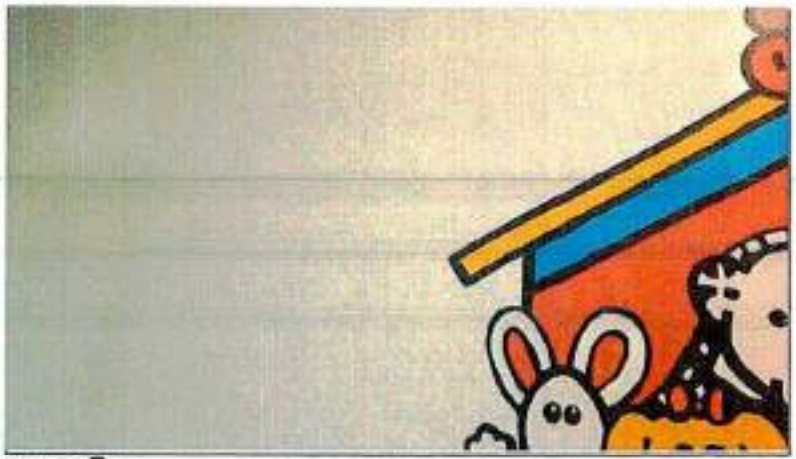
Foto No 3
Descripción no se evidencian afectaciones en muro, producto de las actividades de ejecución de obra

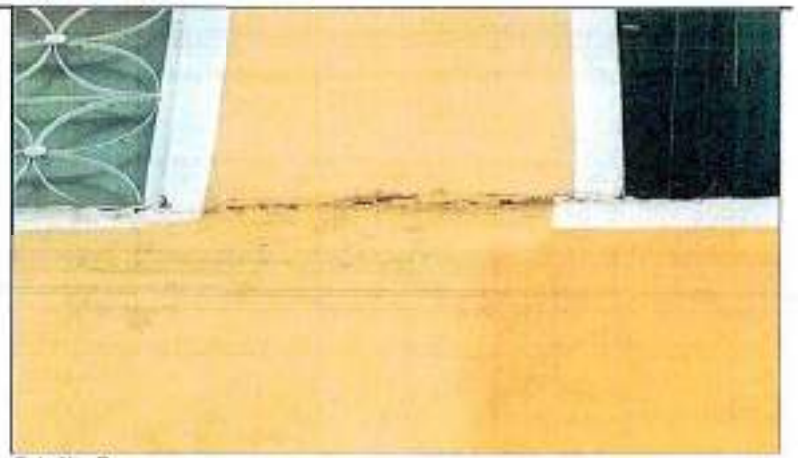
Foto No 2
Descripción agrietamiento a nivel de antepecho

Foto No 3
Descripción fisura en muro de segundo nivel

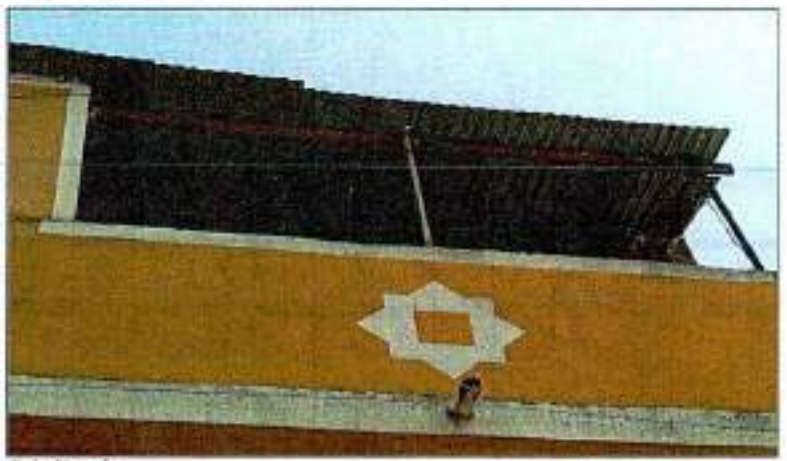
Foto No 4
Descripción cubierta en lámina zinc con agujeros y óxido

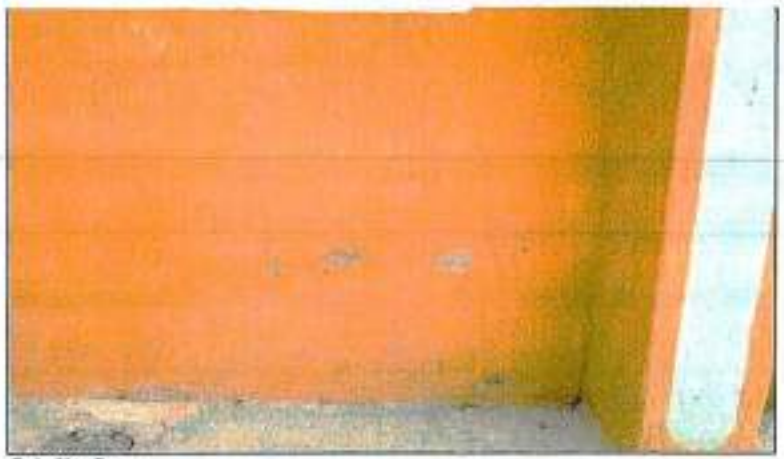
Foto No 7
Descripción desprendimiento en muro de pañete

Foto No 8
Descripción Contador con caja sin vidrio

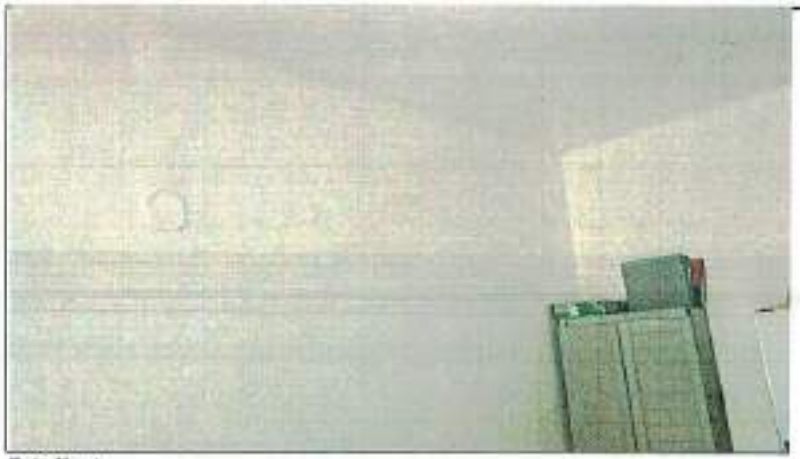
Foto No 1
Descripción Muros sin afectaciones

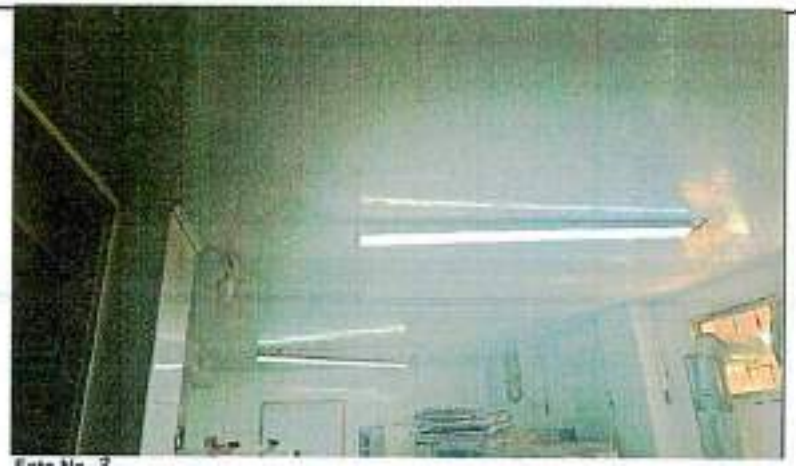
Foto No 2
Descripción techos en buen estado, no se evidencian afectaciones

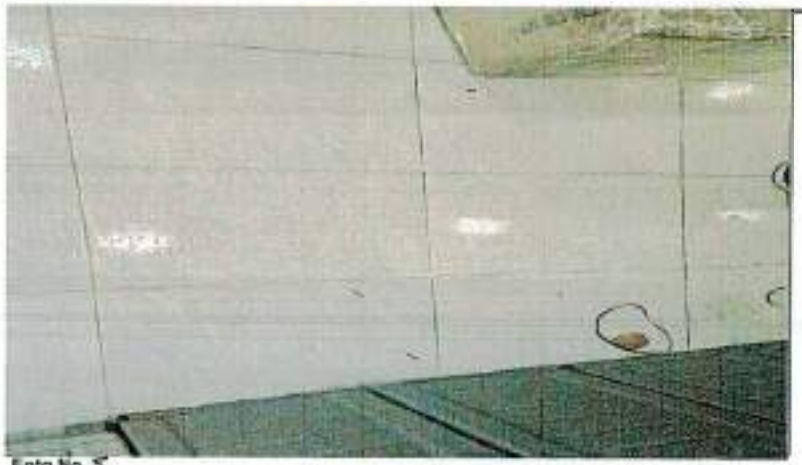
Foto No 5
Descripción Pisos en buen estado. Con cerámica en 1.1-2.7 de material.

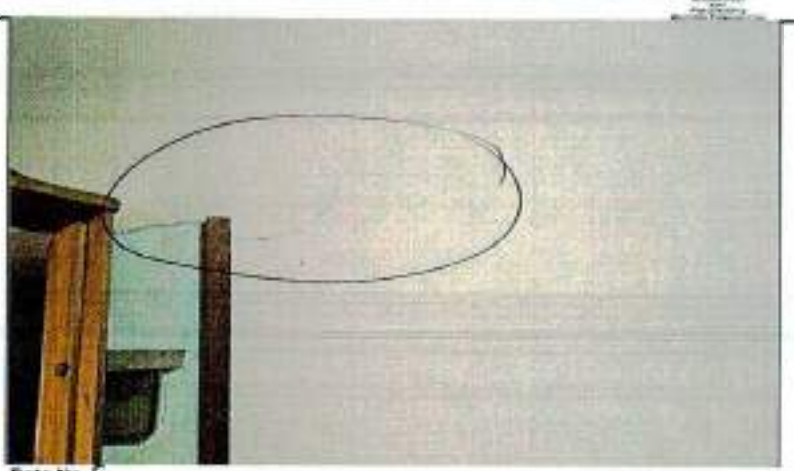
Foto No 6
Descripción Se evidencia fisura ya registrada

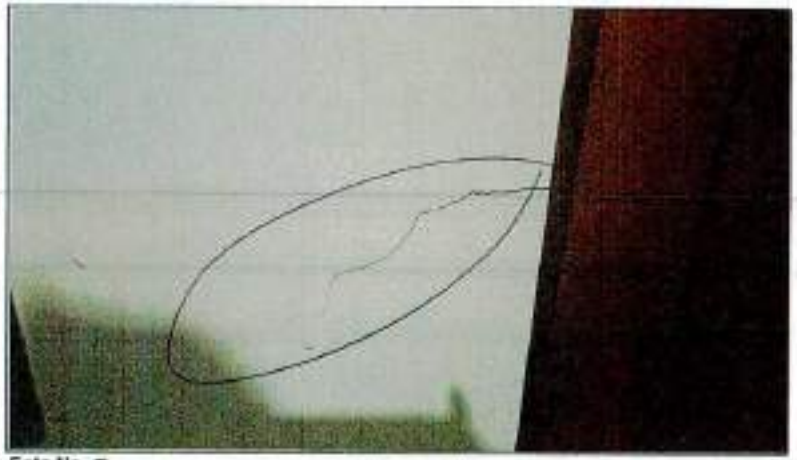
Foto No 7
Descripción Se evidencia fisura en muro ya evidenciada

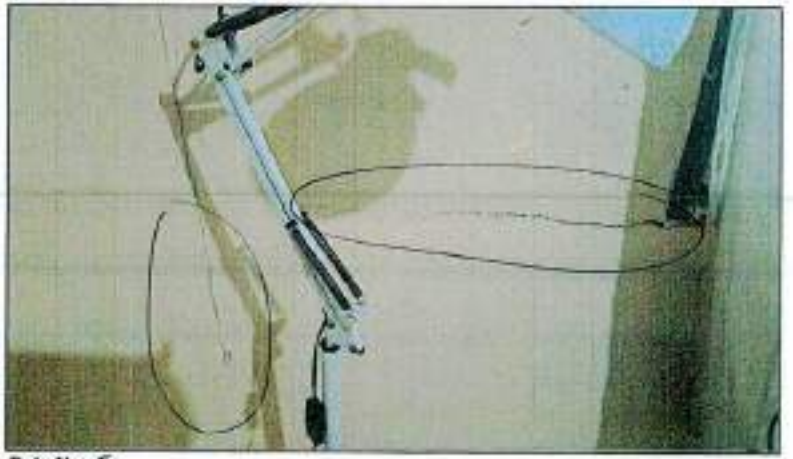
Foto No 8
Descripción Se evidencia fisura en muro ya registrada

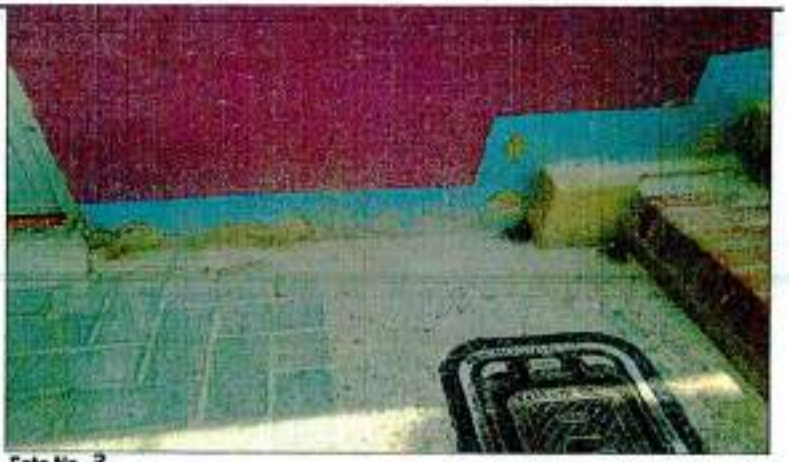
Foto No 2
Descripción antejardín no evidencia afectaciones

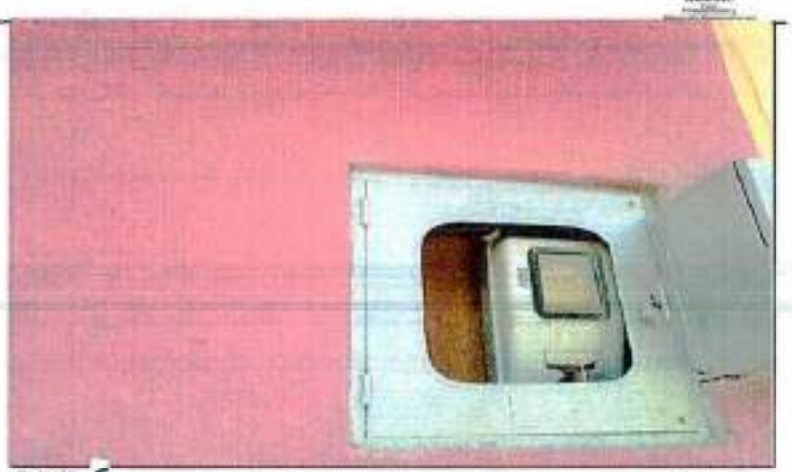
Foto No 6
Descripción Caja de contador en buen estado

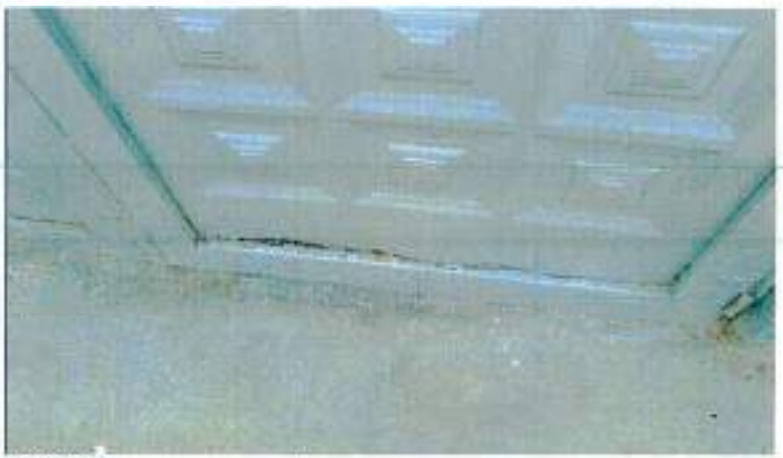
Foto No 7
Descripción Presencia de oxidación en puerta ya evidenciada anteriormente

Foto No 8
Descripción Desprendimiento de material en cenefa de la viga

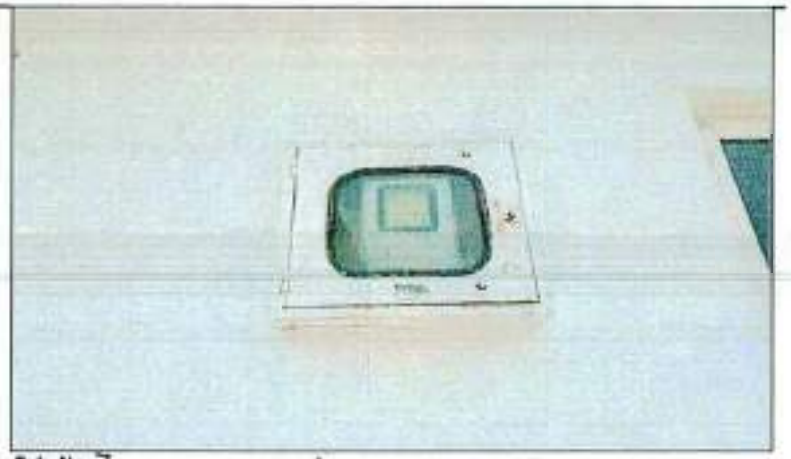
Foto No 2
Descripción Caja metálica de contadores en buen estado.

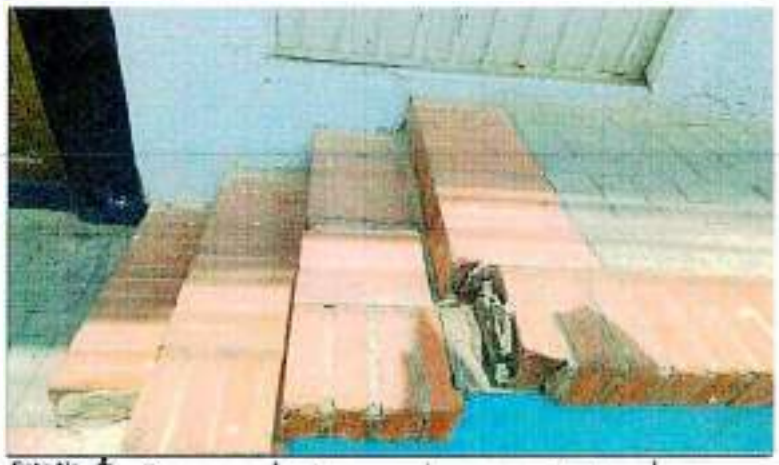
Foto No 4
Descripción Desprendimiento en ladrillos a la vista de andenes.

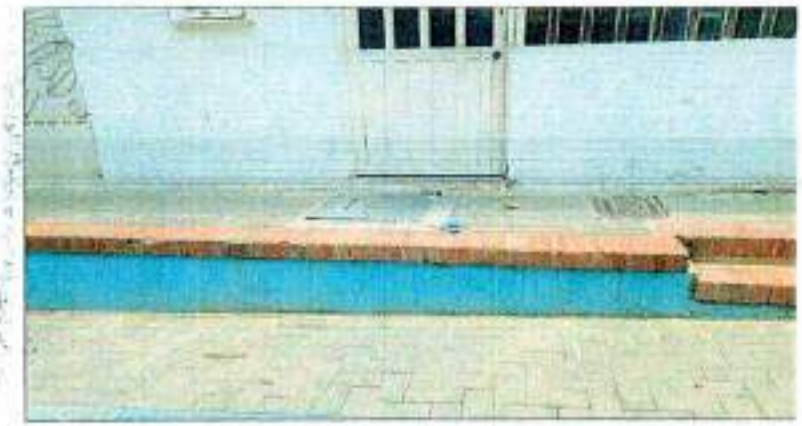
Foto No 8
Descripción Caja de contador en buen estado.

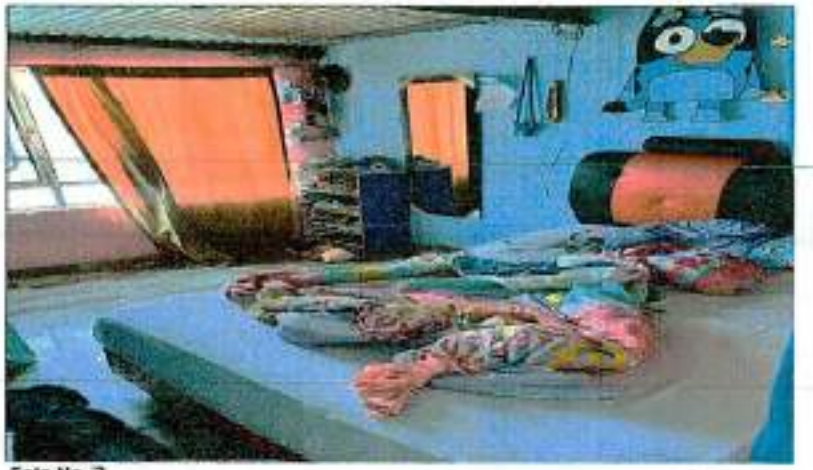
Foto No 7
Descripción Muros con pintura y pañete en buen estado

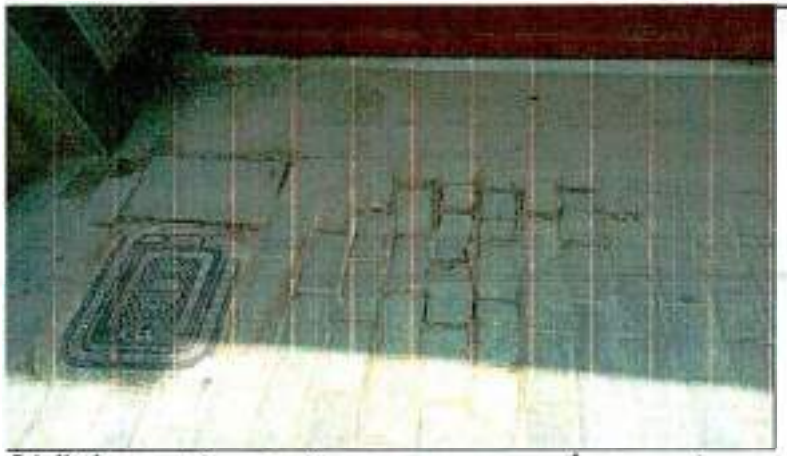
Foto No 1
Descripción Mh Andén en concreto en buen Estado

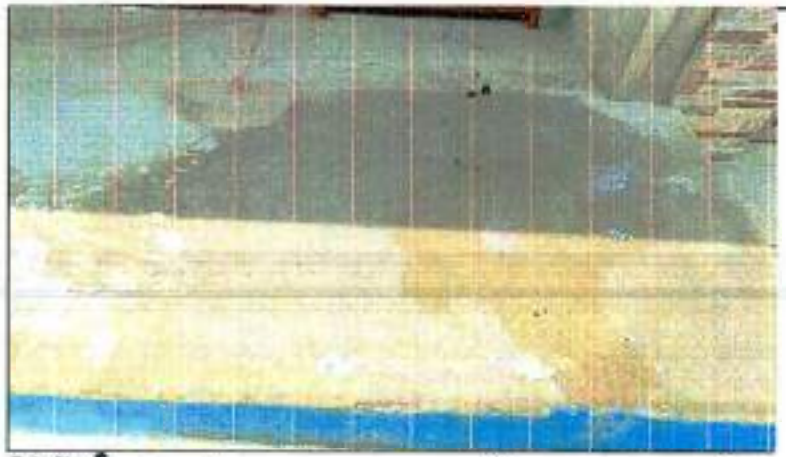
Foto No 5
Descripción Anden en concreto sin afectaciones

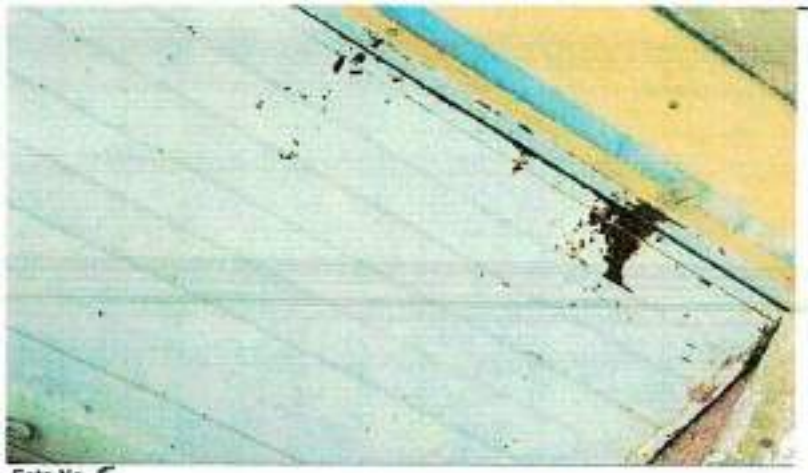
Foto No 5
Descripción puerta con presencia de oxidación.

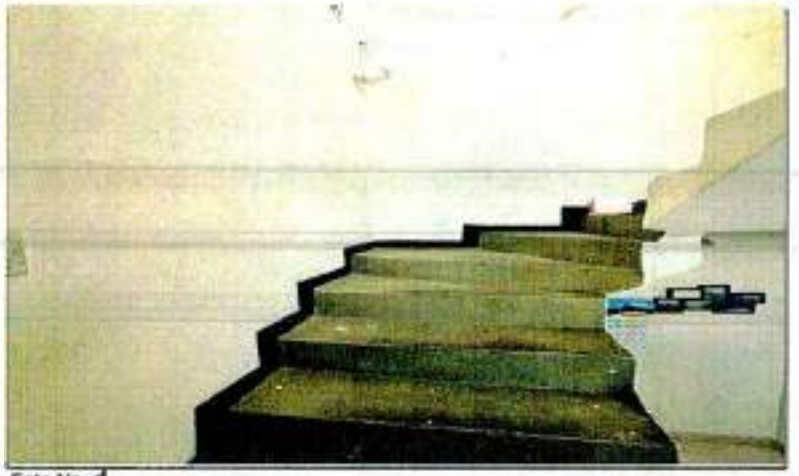
Foto No 4
Descripción Escalera en concreto alistado en buen estado

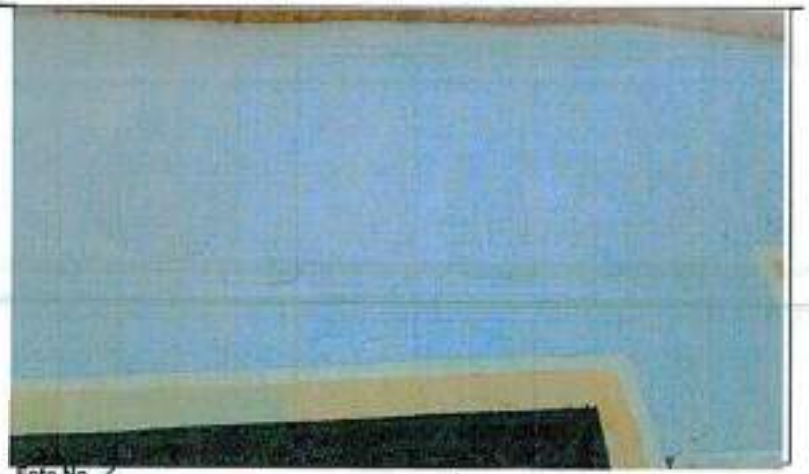
Foto No 2
Descripción Se evidencia pañete con Fisuras Po retraccion

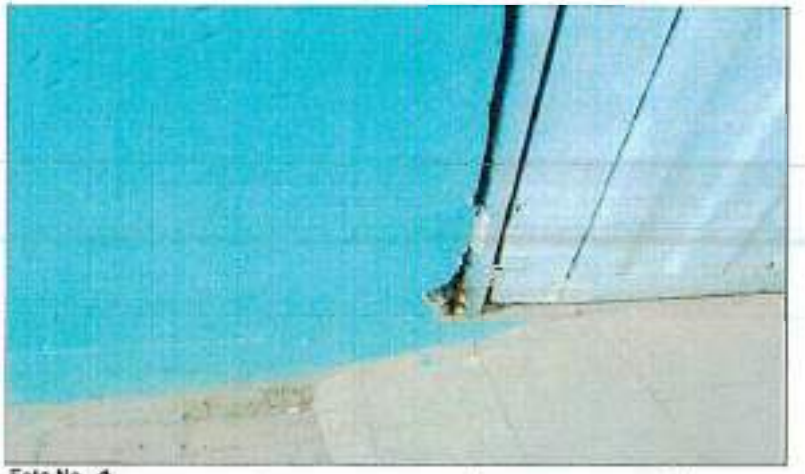
Foto No 4
Descripción Se evidencia deterioro en frisar

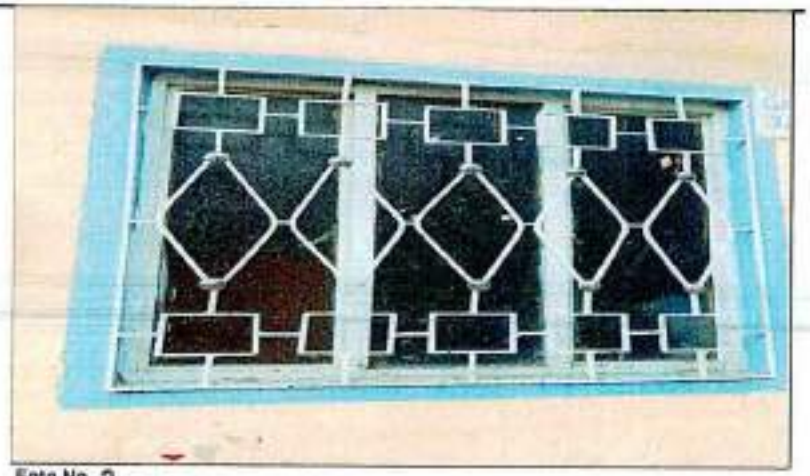
Foto No 2
Descripción ventanas en buen estado

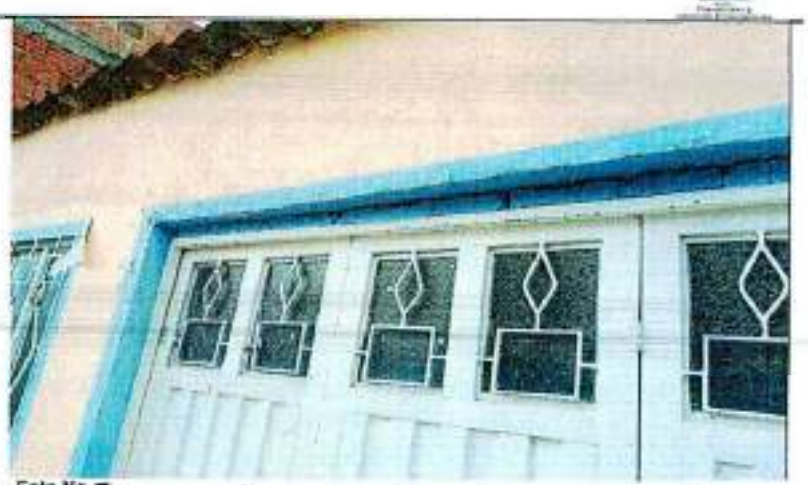
Foto No 5
Descripción Se evidencia desprendimiento en fibra 40 evidenciado en el acta inicial.

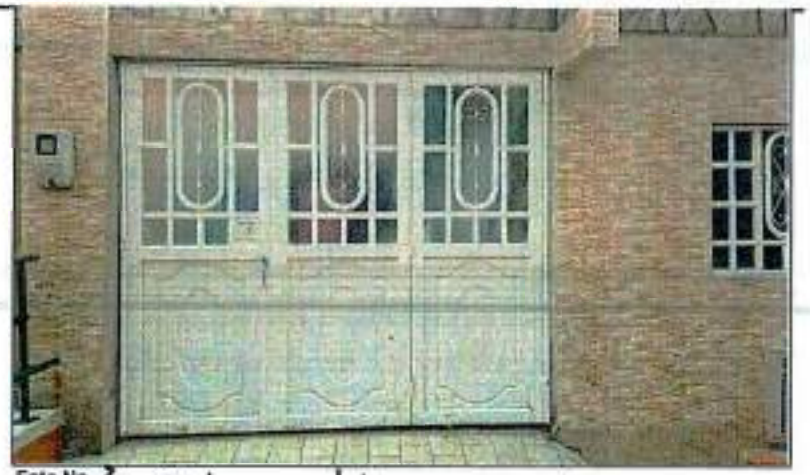
Foto No 2
Descripción Puerta metalica con vidrios en buen estado

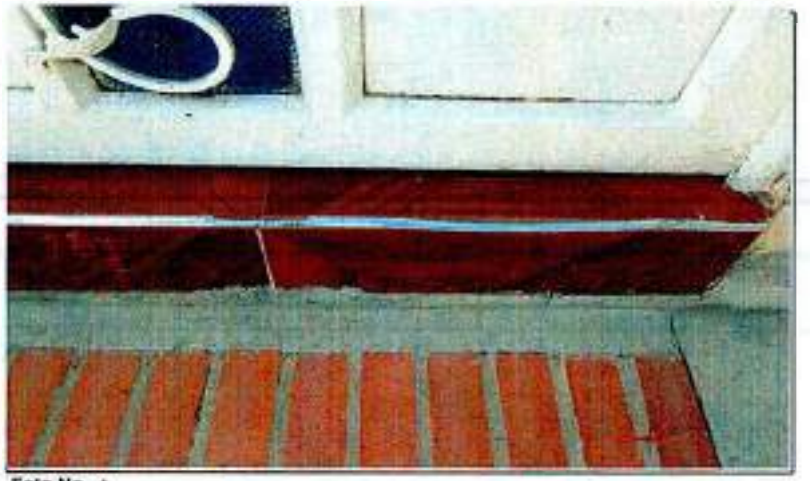
Foto No 4
Descripción Filos sin afectaciones a la vista

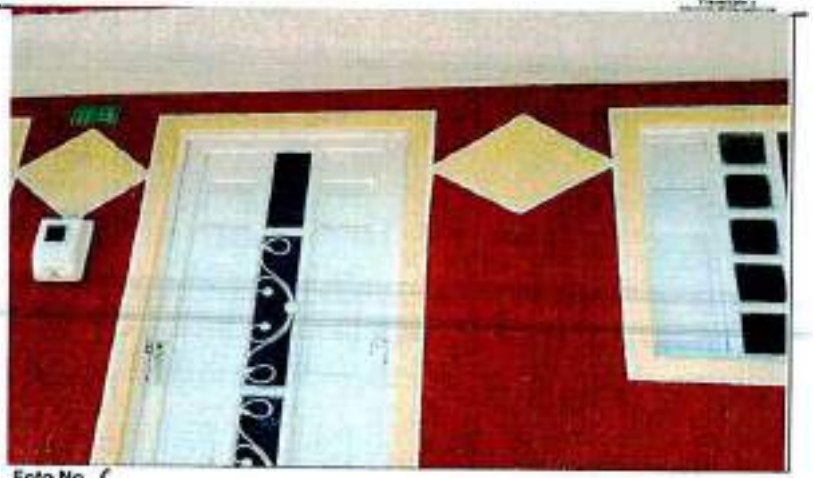
Foto No 6
Descripción no se evidencia afectaciones en fachada

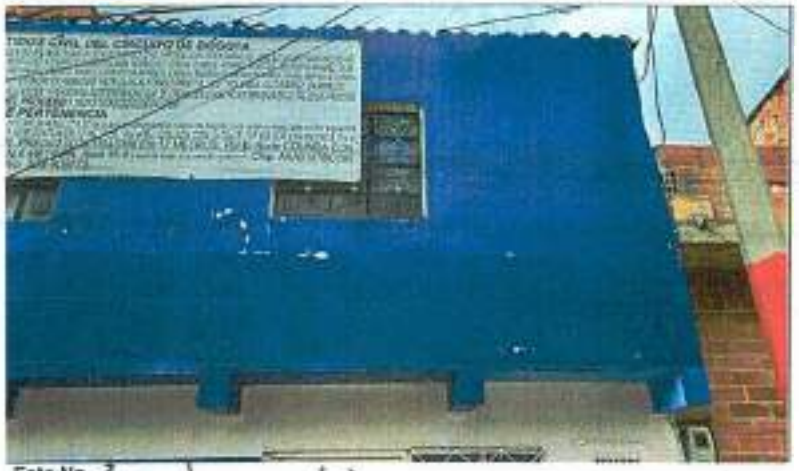
Foto No 3
Descripción Ventana metalica con vidrios en buen estado.
