INSTITUTO NACIONAL DE VÍAS **PROCESO MISIONAL EJECUCIÓN DE PROYECTOS DE INFRAESTRUCTURA DE TRANSPORTE** **MANUAL DE INTERVENTORÍA OBRA PÚBLICA** **LISTA DE CHEQUEO INFORME MENSUAL DE INTERVENTORÍA**	CÓDIGO	MEPI-MN1-IN-15-FR-1
		VERSIÓN	1
		PÁGINA	1 DE 1

Contrato de Obra No. 998 DE 2023 **Contratista:** CONSORCIO MONTEBELLO

Contrato de Interventoría No. 1051 DE 2022 **Interventoría:** CONSORCIO VIAL SRN

Objeto Contrato de Obra:
MANTENIMIENTO Y PAVIMENTACIÓN DEL CIRCUITO TURÍSTICO DEL SUR EN LA VÍAS 20HL02 – OBANDO – ISNOS Y 20HL03 ISNOS – BORDONES – LA LAGUNA, DEPARTAMENTO DEL HUILA

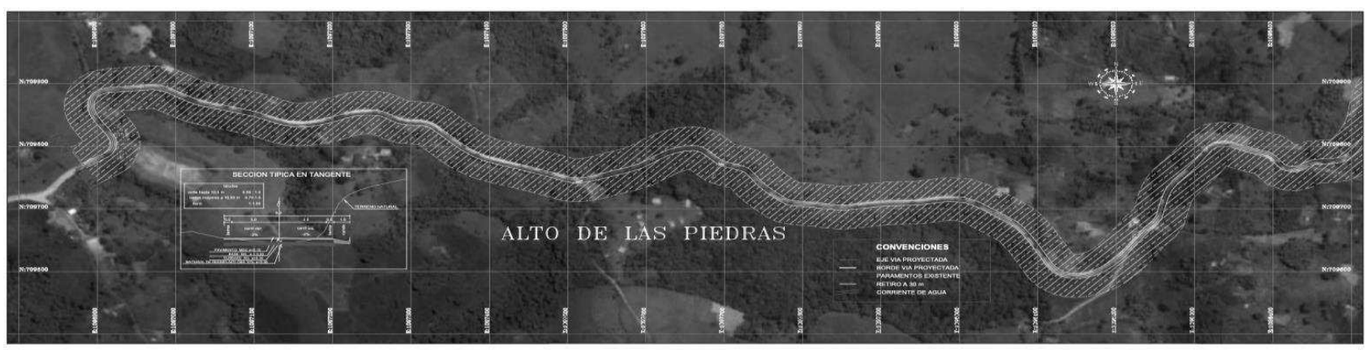
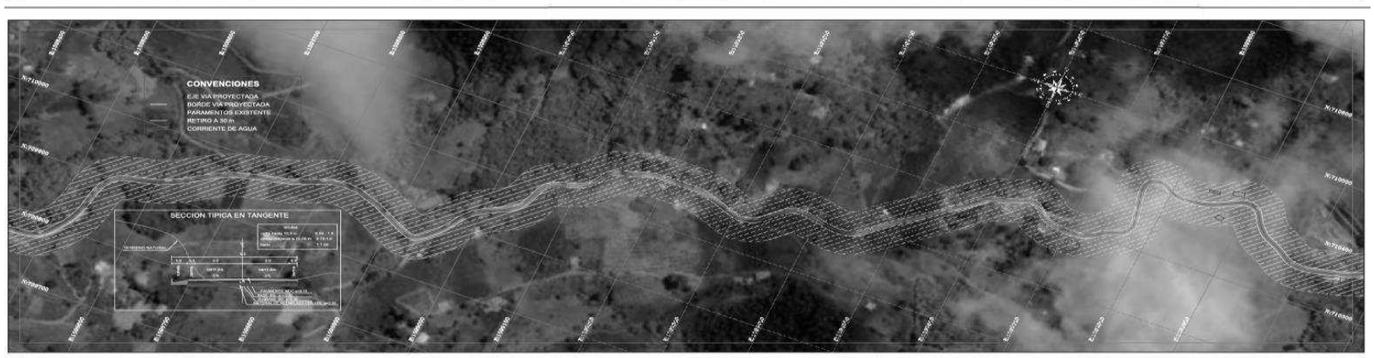
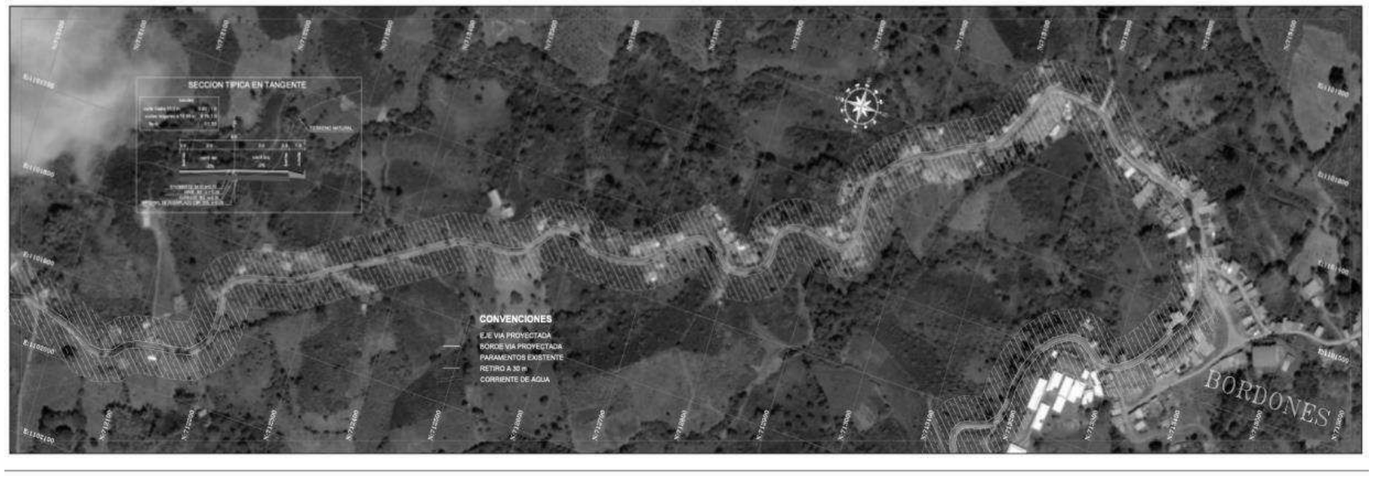
Figura 6 Imagen de tramo 2

Esta el centro poblado de Bordones, cuenta con alcantarillado obsoleto y la vía urbana esta pavimentada con un empedrado, acorde a los diseños del proyecto este sector no requiere intervención. La vía esta sobre afirmado deteriorado.

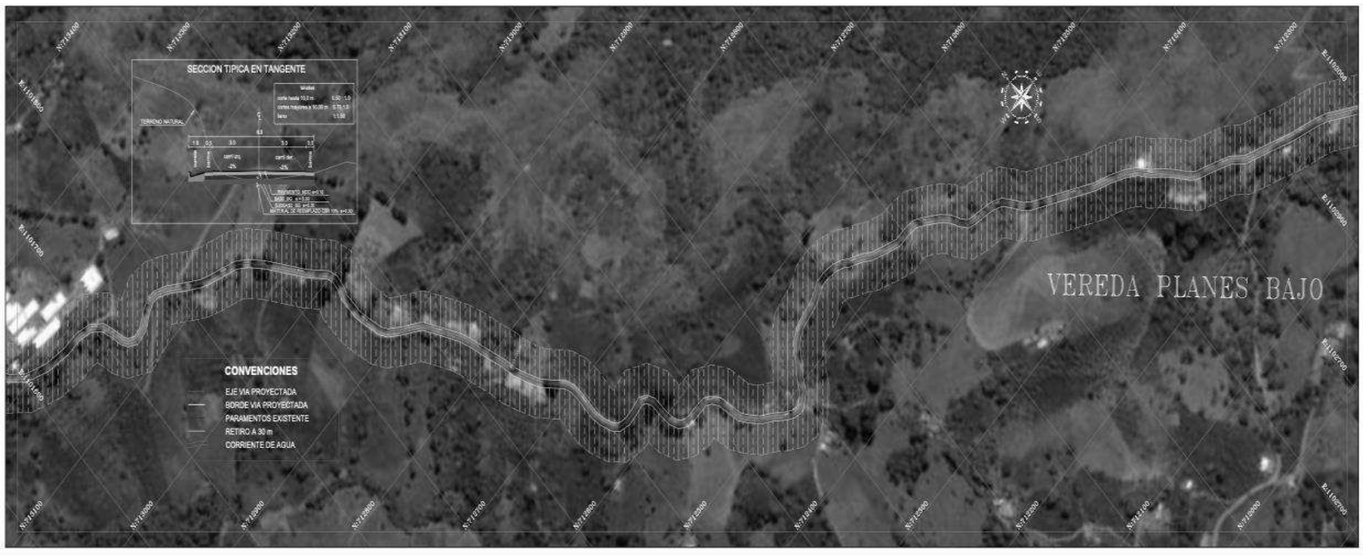
Figura 7 Imagen de tramo 3

PR 0+000 a PR 5+300, Ancho de la vía se debe ampliar, alcantarillas, 1 puente y centro poblado Arrayanes con alcantarillado rural existente. La vía esta sobre afirmado deteriorado.

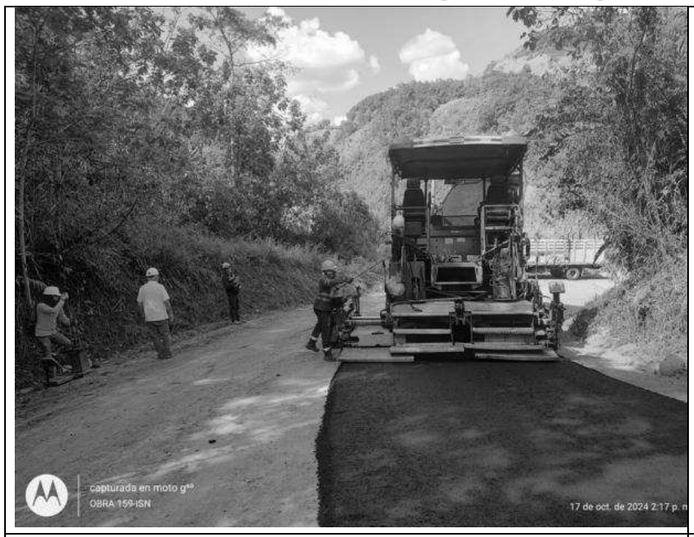
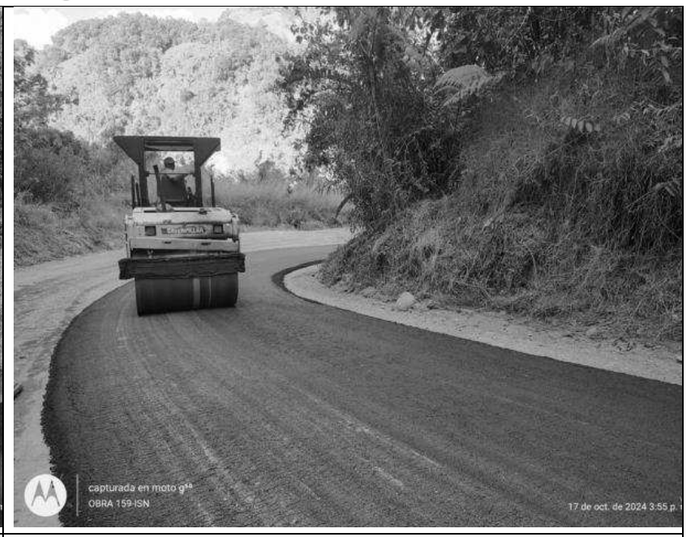
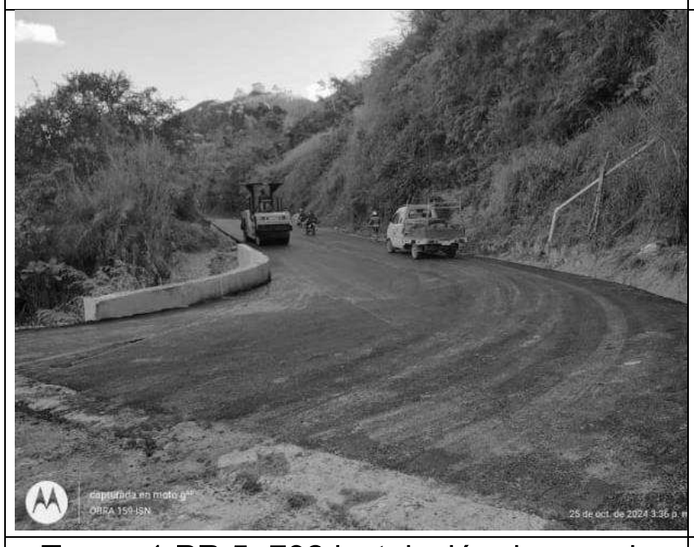
Figura 13 Registro fotográfico Tramo No. 1

- PR 4+420 carril izquierdo se lleva a cabo excavacion y conformacion de cunetas.

Tramo 1 PR 5+288 instalación de asfalto carril derecho	Tramo 1 PR 5+288 instalación de asfalto carril derecho

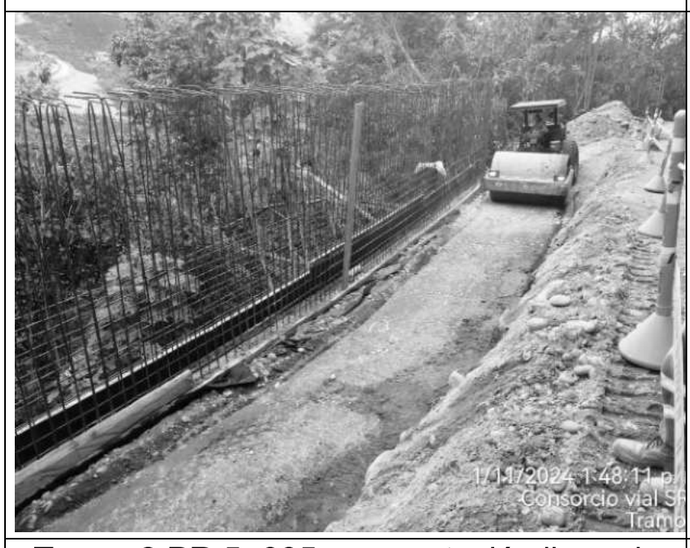
Tramo 2 PR 5+885 figurado de vástago	Tramo 2 PR 5+885 vaciado de concreto vastago.

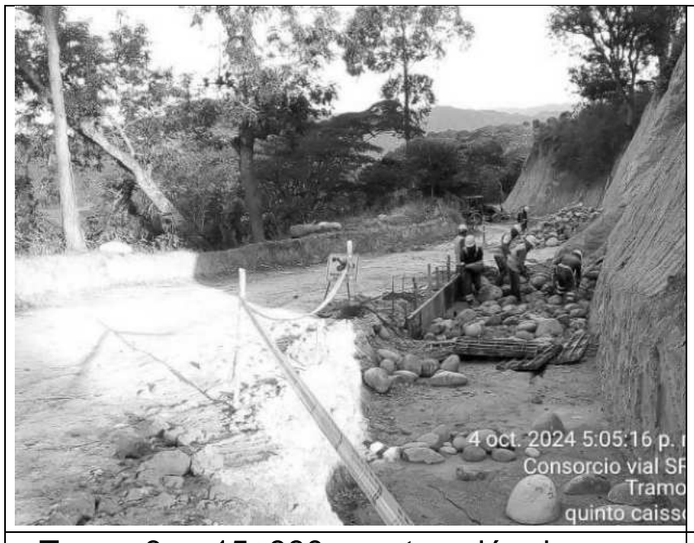
Figura 15 Registro fotográfico Tramo No. 3

- En el PR 19+350 costado izquierdo a menores se lleva a cabo cajeo de subrasante, este proceso implica la remoción controlada de material producto de la excavación para reemplazar por mejoramiento.

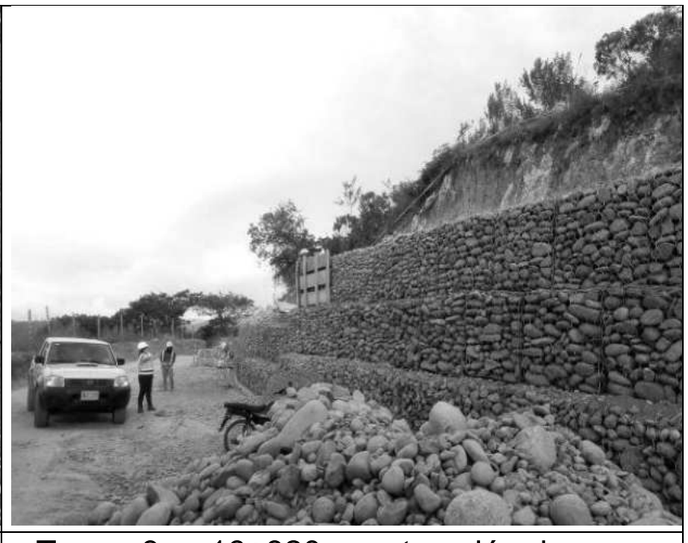
Tramo 3 pr 15+880 construcción de muro gavión

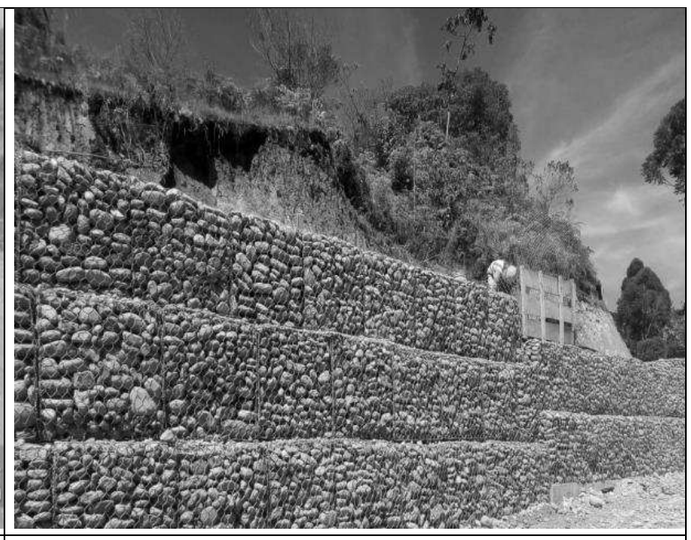
Tramo 3 pr 16+820 construcción de muro en gavión

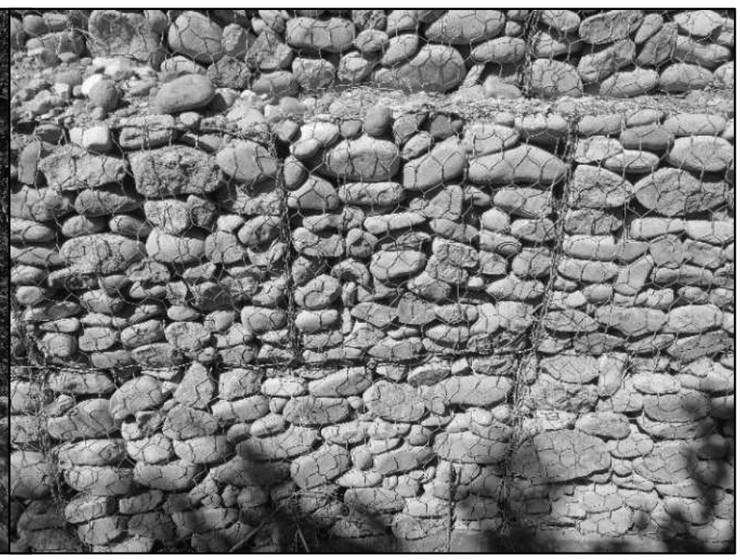
MURO DE CONTENCIÓN K5+140

En esta abscisa se ha terminado la construcción de un muro de gaviones de 3m de altura del talud externo de la vía para confinamiento de la banca. Como se puede apreciar en las fotografías que acompañan este párrafo, la conformación de estos gaviones no es adecuada principalmente por el tipo de malla utilizada; se notan ya deformaciones importantes en la misma y la no coincidencia de la malla utilizada con la especificación, adicionalmente se aprecia una sobre presencia de materiales de tamaños menores a los especificados. En ese sentido Ésta Asesoría recomienda que para evitar el desmonte de estos gaviones se podría optar por llevar a cabo un recubrimiento que le prolongue la vída útil a la malla, esto desde el punto de vista netamente técnico, aunque se es consciente que debería tener algunas consideraciones especiales desde el punto de vista administrativo que no le corresponde conceptuar a Ésta Asesoría, como lo es el no reconocimiento económico de esta actividad toda vez que constituye un error constructivo.

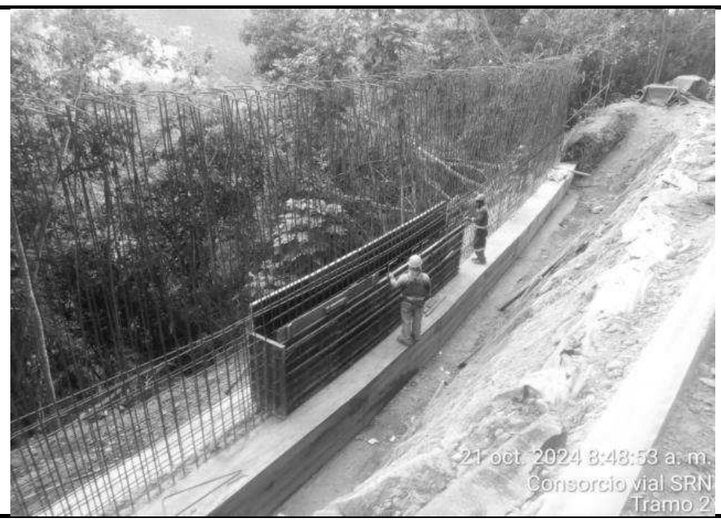
Tramo 2 pr 5+885 instalacion de formaleta primer modulo vastago

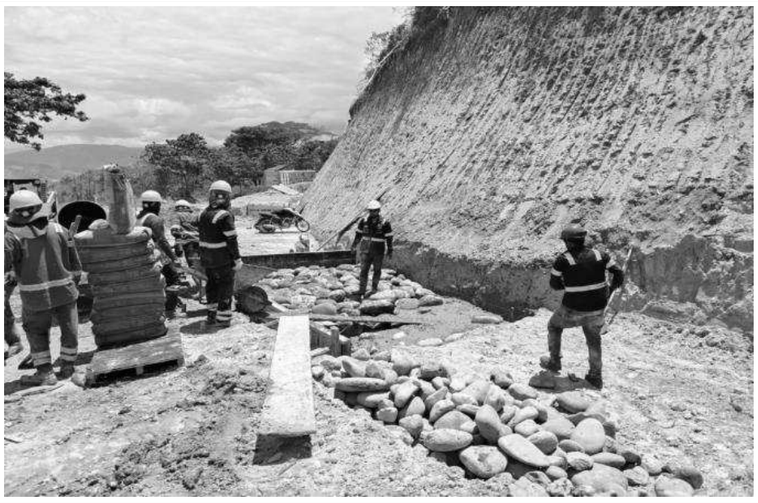
Tramo 2 pr 5+885 vaciado de concreto vastago.

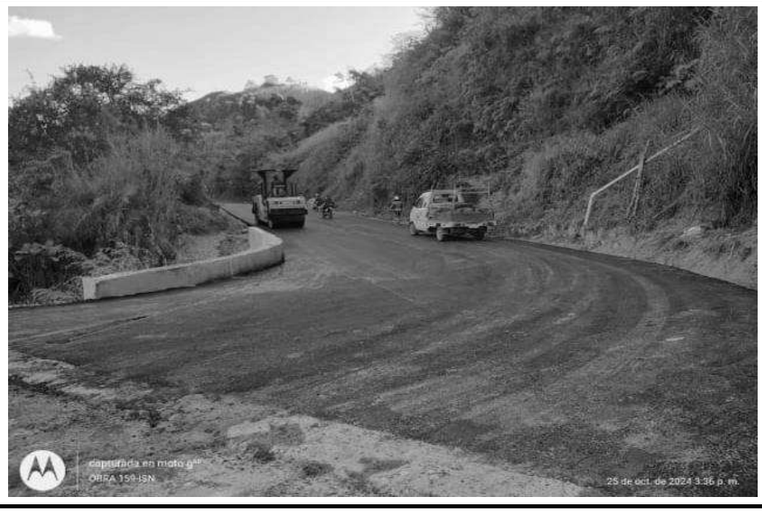
Tramo 3 pr 15+930 vaciado de concreto

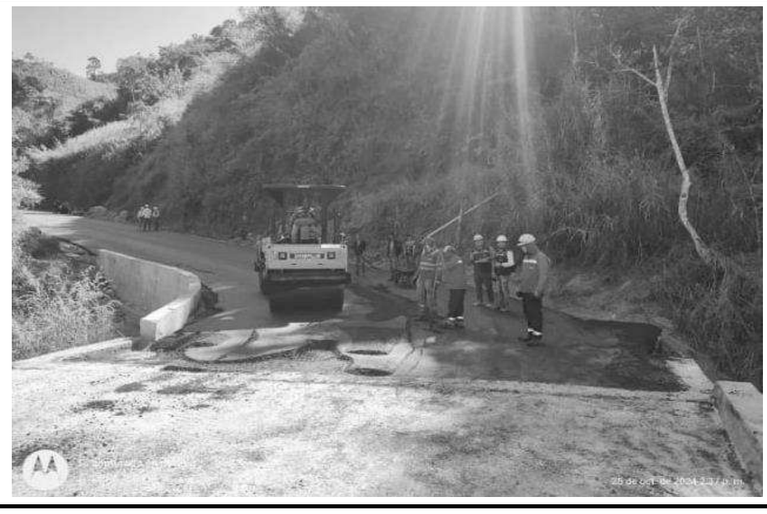
Tramo 1 pr 5+792 instalacion de mezcla asfaltica empalme

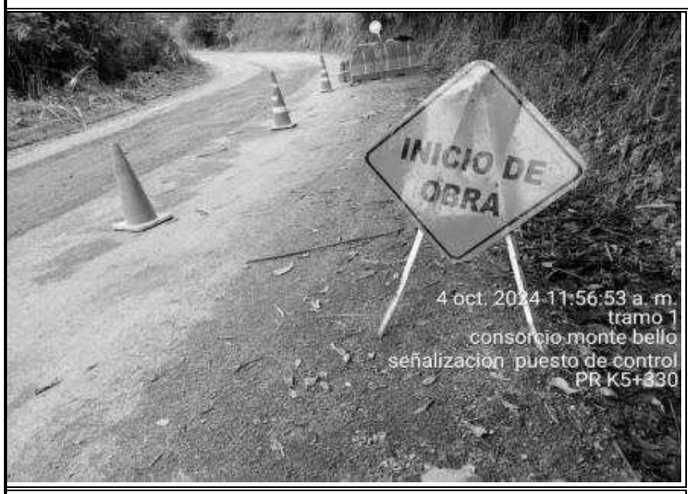
Foto 9. Señalización frentes de trabajo Tramo 1

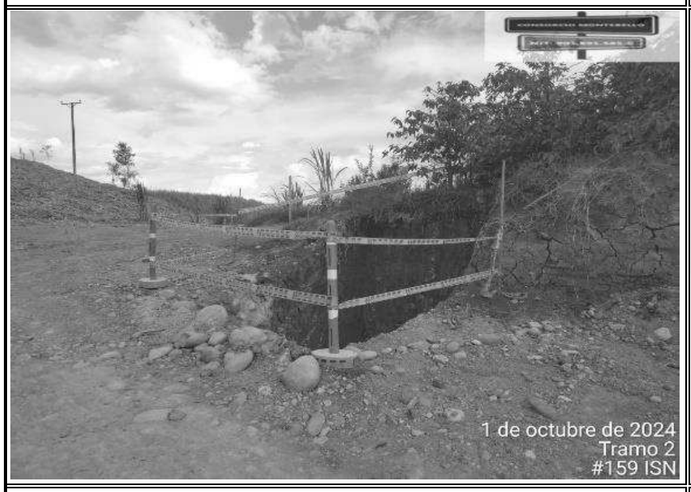
Foto 11. Señalización frentes de trabajo Tramo 2

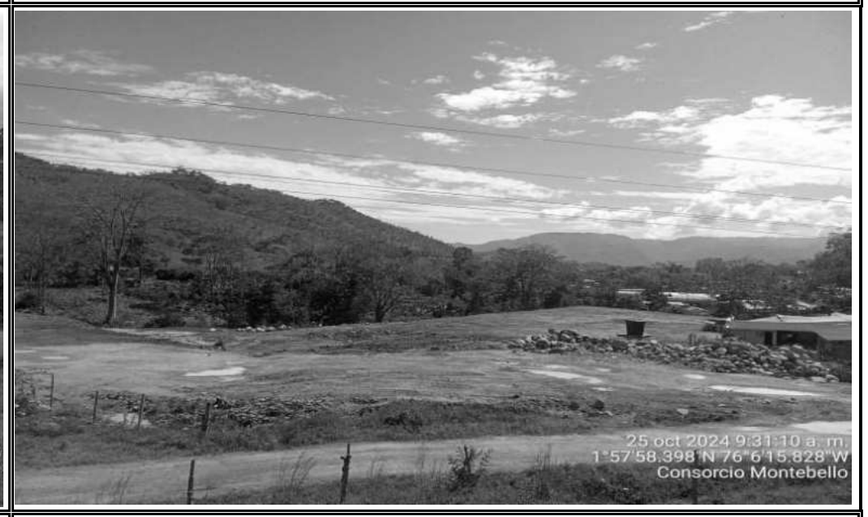
Foto 18. Terreno conformado en la ZODME La Cusumba PR 23+650

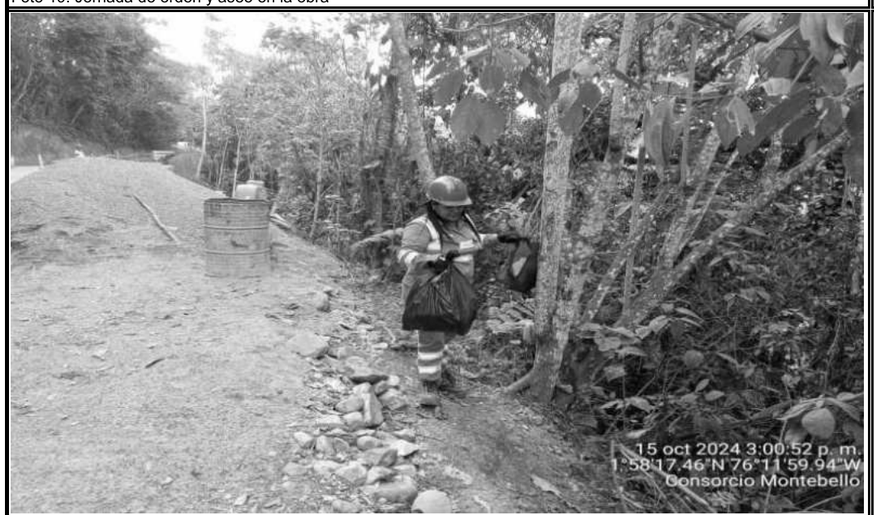
Foto 21. Jornada de recolección de residuos sólidos en la obra

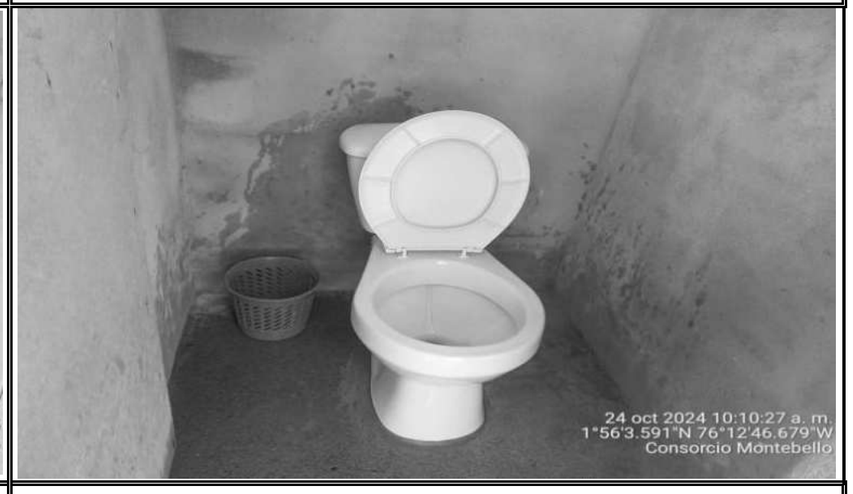
Foto 26. Limpieza a bateria sanitaria usada en el proyecto Tramo 2 PR 17+300
