Visita Inspección Plataforma – Enel

Visita Inspección Sta. Helenita

DATOS DE LA REUNIÓN	
Dependencia: DGC- SAF	**Asunto: Mesa de trabajo mantenimiento Plataforma Logística y Comercial los Luceros**
Fecha: 14 de febrero 2025	**Lugar: Sede Central- Secretaria de Desarrollo Económico**

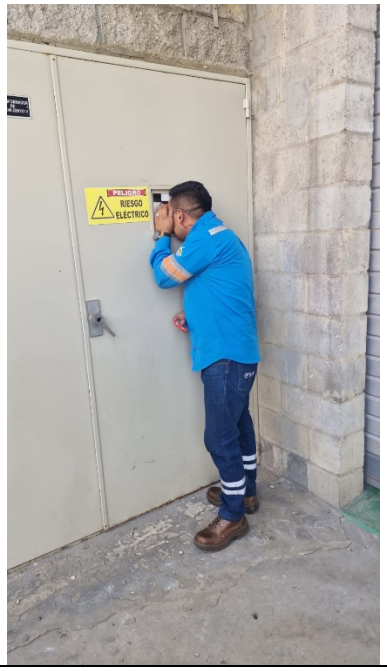
Se realizó visita de acompañamiento a funcionario de Enel para conocimiento Plataforma y explicación del alcance en la solicitud de la regularización de energía para la Plataforma Los Luceros.

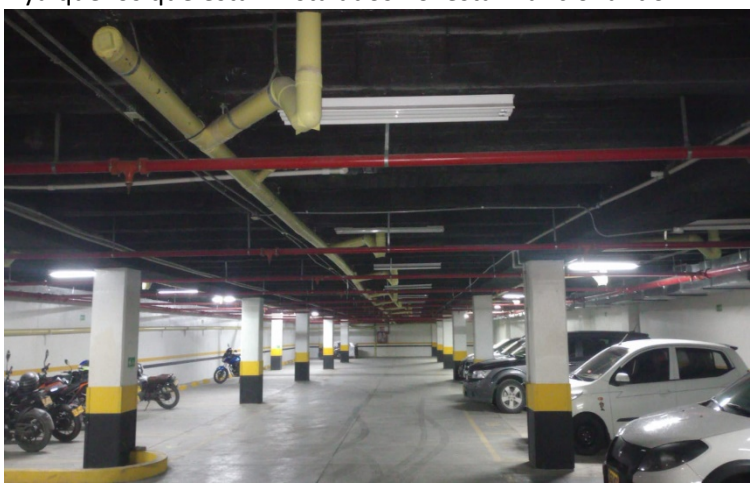
3. Se requiere suministro e instalación de 27 luminarias en zona de parqueadero de tubo t8 , ya que los que están instalados no están funcionando.

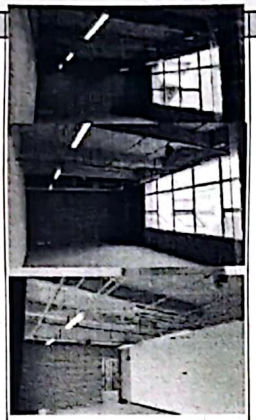
CUARTO PISO

RELACIÓN CON PLANO		ESPACIO	TERMINADO	PENDIENTE	ELEMENTO	NUMEROS ELEMENTOS	OBSERVACIONES
		AULA TÍPICA 5	X		Aviso señaletica	1	SIN OBSERVACIONES
			X		Sensor de humo	1	
			X		Luminaria L3	6	
			X		Luminaria L10	1	
			X		Sensor de techo C3	1	
			X		Botonera 4 botones	1	
			X		Tomacorriente monofasica	5	
			X		Tomacorriente regulada	2	
			X		Faceplate salida de datos	2	
			X		Faceplate salida de voz	1	
			X		Salida HDMI	1	
			X		Amplificador de sonido	1	
			X		Parlante de audio	2	
			X		Rociadores RCI	6	
			X		Ventana V28A	1	
			X		Puerta P1	1	
			X		~~Aviso señaletica~~	1

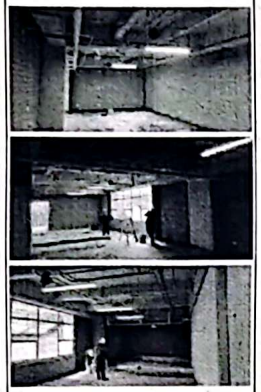
CUARTO PISO

RELACION CON PLANO	FOTO ESPACIO	ESPACIO	TERMINADO	PENDIENTE	ELEMENTO	NUMEROS ELEMENTOS	OBSERVACIONES
		SALA DE INSRUCTORES	X		Aviso señaletica	2	
			X		Sesnsor de humo	3	
			X		Sensor de presencia PIR	1	
			X		Contacto magnetico	1	
			X		Luminaria L3	6	
			X		Luminaria L10	1	
			X		Sensor de techo C3	1	
			X		Botonera 4 botones	1	
			X		Tomacorriente monofasica	18 19	~~Limpieza superior e inferior manipostería~~
			X		Tomacorriente monofasica controlado	1	
			X		Tomacorriente regulada	13	* Aseo general
			X		Tomacorriente GFSI	3 1	
			X		Tablero electrico	1	
			X		Faceplate salida de datos	13	
			X		Faceplate salida de voz	3	
			X		Amplificador de sonido	2	
			X		Parlante de audio	4	
			X		Rociadores RCI	12	
			X		Ventana V28A	1	
			X		Puerta P1	1
