Tipo de tarea
ACTA DE RECIBIDO A SATISFACCION MANTENIMIENTO PREVENTIVOS AIRES ACONDICIONADOS N° FGN-RCA-0105-2024

FISCALÍA GENERAL DE LA NACIÓN – SUBDIRECCIÓN DE APOYO - REGIONAL CARIBE. NIT
ASESORÍAS Y ACABADOS ÁVILA S.A.S. NIT. 901.126.360 - 7

OBJETO:" Prestar el servicio especializado de mantenimiento preventivo y correctivo, incluido el suministro de repuestos, para los equipos acondicionadores de aire en las sedes de la Fiscalía General de la Nación – Regional Caribe (Grupo 1 Seccional Atlántico)

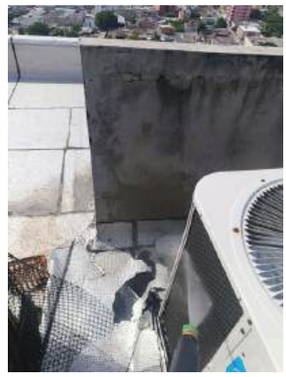
9) REGISTRO FOTOGRAFICO
(antes duarante y despues)

FECHA 06/12/2024	**LUGAR** Fiscalía DAS
UBICACIÓN Oficina auditorio aire #3	**MARCA** Midea
SERIAL MSAFC-18CRN1-NCO	**MODELO** Mox230-18CN1-NCO
CAPACIDAD 18 mil btu	**EQUIPO QUEDA OPERATIVO** SI QUEDA OPERATIVO SIN NOVEDAD
UNIDAD MANEJADORA Limpieza interior y exterior de la unidad de acondicionador de aire. 3. Limpieza, Lavado o remplazo de filtros de aire (según corresponda). 4. Limpieza y peinado de serpentines. 5. Limpieza de bandejas de drenaje. 6. Limpieza del blower de ventilación. Lubricación en general, en caso de ser requerida. 8. Revisión del alineamiento del acople de los motores, si es el caso. 9. Ajuste tornillos de ensamble. 10. Revisión y verificación de la operación de válvulas solenoides, si es el caso. 11. Revisión de Motores eléctricos. 12. Revisión y ajuste de elementos eléctricos. 13. Limpieza contactos eléctricos, bimetálicos de protección e iluminación de señalización. 14. Toma de lecturas de voltaje y corriente de motores eléctricos. 15. Determinar temperaturas de entrada y salida del serpentín evaporador. Realizado	**UNIDAD CONDENSADORA** 1. Limpieza interior y exterior de la unidad 2. Limpieza del rotor del ventilador 3. Limpieza del serpentín 4. Limpieza del circuito de potencia 5. Lavado y peine del serpentín 6. Lubricación en general 7. Revisión del ajuste y estado de motores eléctricos 8. Chequeo de la mirilla de líquido, si es el caso 9. Revisión y verificación de la operación de las válvulas de servicio 10. Revisión y limpieza de contactos y bimetálicos del interruptor y protección de motores eléctricos 11. Determinar temperaturas de entrada y salida del aire de condensación 12. Toma de lecturas de voltaje y corriente de motores eléctricos. 13. Revisión de la presión del refrigerante, ajuste del mismo si es necesario. Realizado

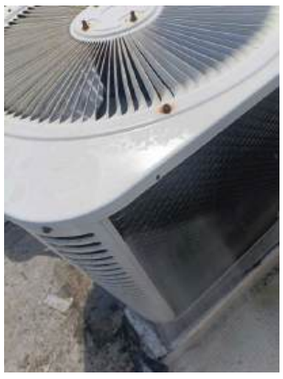
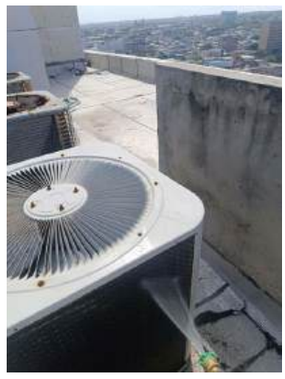
9) REGISTRO FOTOGRAFICO
(antes duarante y despues)

FECHA 18/12/2024	**LUGAR** Lara Bonilla
UBICACIÓN Piso 13 aire #2	**MARCA** Midea
SERIAL Sin serial	**MODELO** MVB-60CWN1-N
CAPACIDAD 5 toneladas	**EQUIPO QUEDA OPERATIVO** SI QUEDA OPERATIVO SIN NOVEDAD
UNIDAD MANEJADORA Limpieza interior y exterior de la unidad de acondicionador de aire. 3. Limpieza, Lavado o remplazo de filtros de aire (según corresponda). 4. Limpieza y peinado de serpentines. 5. Limpieza de bandejas de drenaje. 6. Limpieza del blower de ventilación. Lubricación en general, en caso de ser requerida. 8. Revisión del alineamiento del acople de los motores, si es el caso. 9. Ajuste tornillos de ensamble. 10. Revisión y verificación de la operación de válvulas solenoides, si es el caso. 11. Revisión de Motores eléctricos. 12. Revisión y ajuste de elementos eléctricos. 13. Limpieza contactos eléctricos, bimetálicos de protección e iluminación de señalización. 14. Toma de lecturas de voltaje y corriente de motores eléctricos. 15. Determinar temperaturas de entrada y salida del serpentín evaporador. Realizado	**UNIDAD CONDENSADORA 1. Limpieza interior y exterior de la unidad 2. Limpieza del rotor del ventilador 3. Limpieza del serpentín 4. Limpieza del circuito de potencia 5. Lavado y peine del serpentín 6. Lubricación en general 7. Revisión del ajuste y estado de motores eléctricos 8. Chequeo de la mirilla de líquido, si es el caso 9. Revisión y verificación de la operación de las válvulas de servicio 10. Revisión y limpieza de contactos y bimetálicos del interruptor y protección de motores eléctricos 11. Determinar temperaturas de entrada y salida del aire de condensación 12. Toma de lecturas de voltaje y corriente de motores eléctricos. 13. Revisión de la presión del refrigerante, ajuste del mismo si es necesario.** Realizado

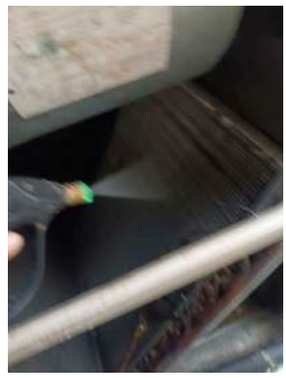
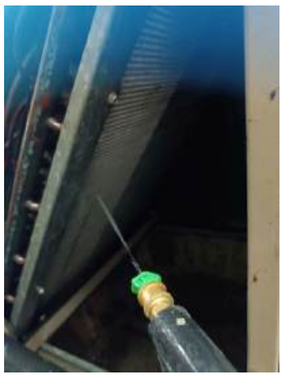
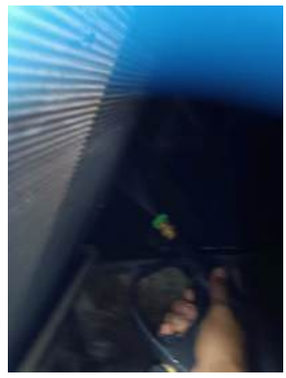
9) REGISTRO FOTOGRAFICO
(antes duarante y despues)

FECHA 18/12/2024	**LUGAR** Lara Bonilla
UBICACIÓN Piso 1 aire #3	**MARCA** Confort fresh
SERIAL Sin serial	**MODELO** KME060XBV
CAPACIDAD 5 toneladas	**EQUIPO QUEDA OPERATIVO** SI QUEDA OPERATIVO SIN NOVEDAD
UNIDAD MANEJADORA Limpieza interior y exterior de la unidad de acondicionador de aire. 3. Limpieza, Lavado o remplazo de filtros de aire (según corresponda). 4. Limpieza y peinado de serpentines. 5. Limpieza de bandejas de drenaje. 6. Limpieza del blower de ventilación. Lubricación en general, en caso de ser requerida. 8. Revisión del alineamiento del acople de los motores, si es el caso. 9. Ajuste tornillos de ensamble. 10. Revisión y verificación de la operación de válvulas solenoides, si es el caso. 11. Revisión de Motores eléctricos. 12. Revisión y ajuste de elementos eléctricos. 13. Limpieza contactos eléctricos, bimetálicos de protección e iluminación de señalización. 14. Toma de lecturas de voltaje y corriente de motores eléctricos. 15. Determinar temperaturas de entrada y salida del serpentín evaporador. Realizado	**UNIDAD CONDENSADORA 1. Limpieza interior y exterior de la unidad 2. Limpieza del rotor del ventilador 3. Limpieza del serpentín 4. Limpieza del circuito de potencia 5. Lavado y peine del serpentín 6. Lubricación en general 7. Revisión del ajuste y estado de motores eléctricos 8. Chequeo de la mirilla de líquido, si es el caso 9. Revisión y verificación de la operación de las válvulas de servicio 10. Revisión y limpieza de contactos y bimetálicos del interruptor y protección de motores eléctricos 11. Determinar temperaturas de entrada y salida del aire de condensación 12. Toma de lecturas de voltaje y corriente de motores eléctricos. 13. Revisión de la presión del refrigerante, ajuste del mismo si es necesario.** Realizado

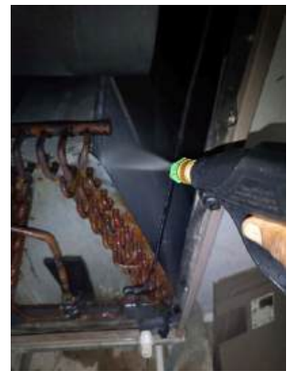
9) REGISTRO FOTOGRAFICO
(antes duarante y despues)

FECHA 18/12/2024	**LUGAR** Lara Bonilla
UBICACIÓN Piso 12 aire aire #2 cuarto de archivo	**MARCA** York
SERIAL 636601827100200070	**MODELO** YAU-60CW
CAPACIDAD 5 toneladas	**EQUIPO QUEDA OPERATIVO** SI QUEDA OPERATIVO SIN NOVEDAD
UNIDAD MANEJADORA Limpieza interior y exterior de la unidad de acondicionador de aire. 3. Limpieza, Lavado o remplazo de filtros de aire (según corresponda). 4. Limpieza y peinado de serpentines. 5. Limpieza de bandejas de drenaje. 6. Limpieza del blower de ventilación. Lubricación en general, en caso de ser requerida. 8. Revisión del alineamiento del acople de los motores, si es el caso. 9. Ajuste tornillos de ensamble. 10. Revisión y verificación de la operación de válvulas solenoides, si es el caso. 11. Revisión de Motores eléctricos. 12. Revisión y ajuste de elementos eléctricos. 13. Limpieza contactos eléctricos, bimetálicos de protección e iluminación de señalización. 14. Toma de lecturas de voltaje y corriente de motores eléctricos. 15. Determinar temperaturas de entrada y salida del serpentín evaporador. Realizado	**UNIDAD CONDENSADORA 1. Limpieza interior y exterior de la unidad 2. Limpieza del rotor del ventilador 3. Limpieza del serpentín 4. Limpieza del circuito de potencia 5. Lavado y peine del serpentín 6. Lubricación en general 7. Revisión del ajuste y estado de motores eléctricos 8. Chequeo de la mirilla de líquido, si es el caso 9. Revisión y verificación de la operación de las válvulas de servicio 10. Revisión y limpieza de contactos y bimetálicos del interruptor y protección de motores eléctricos 11. Determinar temperaturas de entrada y salida del aire de condensación 12. Toma de lecturas de voltaje y corriente de motores eléctricos. 13. Revisión de la presión del refrigerante, ajuste del mismo si es necesario.** Realizado

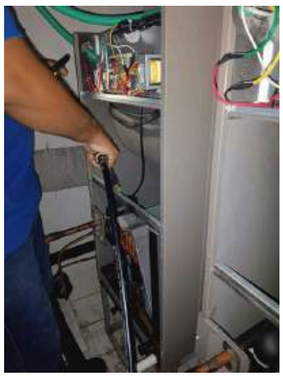
9) REGISTRO FOTOGRAFICO
(antes duarante y despues)

FECHA 18/12/2024	**LUGAR** Edificio Lara Bonilla
UBICACIÓN Piso 12	**MARCA** Midea
SERIAL 341E798290318270160014	**MODELO** MVB-60CWN1-N
CAPACIDAD 60000 BTU/H	**EQUIPO QUEDA OPERATIVO** SI QUEDA OPERATIVO SIN NOVEDAD
UNIDAD MANEJADORA Limpieza interior y exterior de la unidad de acondicionador de aire. 3. Limpieza, Lavado o remplazo de filtros de aire (según corresponda). 4. Limpieza y peinado de serpentines. 5. Limpieza de bandejas de drenaje. 6. Limpieza del blower de ventilación. Lubricación en general, en caso de ser requerida. 8. Revisión del alineamiento del acople de los motores, si es el caso. 9. Ajuste tornillos de ensamble. 10. Revisión y verificación de la operación de válvulas solenoides, si es el caso. 11. Revisión de Motores eléctricos. 12. Revisión y ajuste de elementos eléctricos. 13. Limpieza contactos eléctricos, bimetálicos de protección e iluminación de señalización. 14. Toma de lecturas de voltaje y corriente de motores eléctricos. 15. Determinar temperaturas de entrada y salida del serpentín evaporador. Realizado	**UNIDAD CONDENSADORA** 1. Limpieza interior y exterior de la unidad 2. Limpieza del rotor del ventilador 3. Limpieza del serpentín 4. Limpieza del circuito de potencia 5. Lavado y peine del serpentín 6. Lubricación en general 7. Revisión del ajuste y estado de motores eléctricos 8. Chequeo de la mirilla de líquido, si es el caso 9. Revisión y verificación de la operación de las válvulas de servicio 10. Revisión y limpieza de contactos y bimetálicos del interruptor y protección de motores eléctricos 11. Determinar temperaturas de entrada y salida del aire de condensación 12. Toma de lecturas de voltaje y corriente de motores eléctricos. 13. Revisión de la presión del refrigerante, ajuste del mismo si es necesario. Realizado

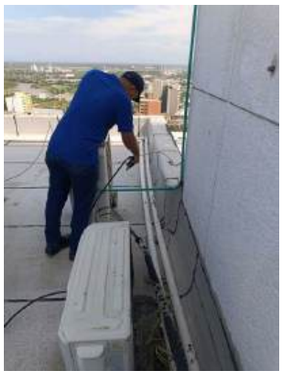
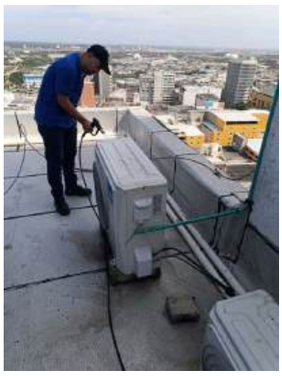
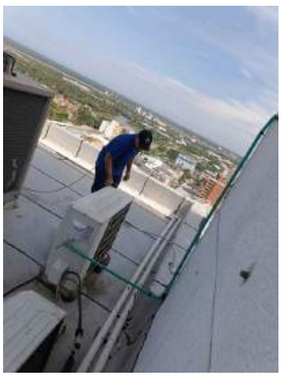
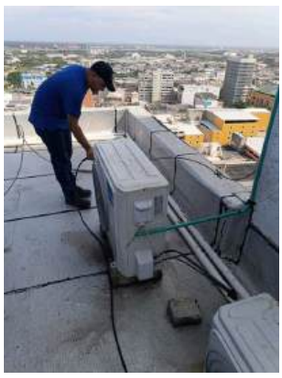
9) REGISTRO FOTOGRAFICO
(antes duarante y despues)

FECHA 18/12/2024	**LUGAR** Edificio Lara Bonilla
UBICACIÓN Piso 12	**MARCA** Midea
SERIAL 341E142950118180860	**MODELO** MSAFD-24CRN1-NB8W
CAPACIDAD 24000 BTU/H	**EQUIPO QUEDA OPERATIVO** SI QUEDA OPERATIVO SIN NOVEDAD
UNIDAD MANEJADORA Limpieza interior y exterior de la unidad de acondicionador de aire. 3. Limpieza, Lavado o remplazo de filtros de aire (según corresponda). 4. Limpieza y peinado de serpentines. 5. Limpieza de bandejas de drenaje. 6. Limpieza del blower de ventilación. Lubricación en general, en caso de ser requerida. 8. Revisión del alineamiento del acople de los motores, si es el caso. 9. Ajuste tornillos de ensamble. 10. Revisión y verificación de la operación de válvulas solenoides, si es el caso. 11. Revisión de Motores eléctricos. 12. Revisión y ajuste de elementos eléctricos. 13. Limpieza contactos eléctricos, bimetálicos de protección e iluminación de señalización. 14. Toma de lecturas de voltaje y corriente de motores eléctricos. 15. Determinar temperaturas de entrada y salida del serpentín evaporador. Realizado	**UNIDAD CONDENSADORA** 1. Limpieza interior y exterior de la unidad 2. Limpieza del rotor del ventilador 3. Limpieza del serpentín 4. Limpieza del circuito de potencia 5. Lavado y peine del serpentín 6. Lubricación en general 7. Revisión del ajuste y estado de motores eléctricos 8. Chequeo de la mirilla de líquido, si es el caso 9. Revisión y verificación de la operación de las válvulas de servicio 10. Revisión y limpieza de contactos y bimetálicos del interruptor y protección de motores eléctricos 11. Determinar temperaturas de entrada y salida del aire de condensación 12. Toma de lecturas de voltaje y corriente de motores eléctricos. 13. Revisión de la presión del refrigerante, ajuste del mismo si es necesario. Realizado

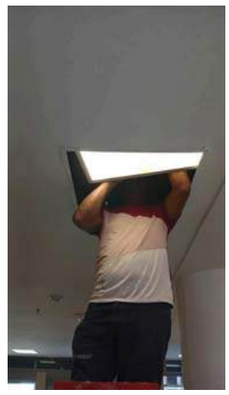
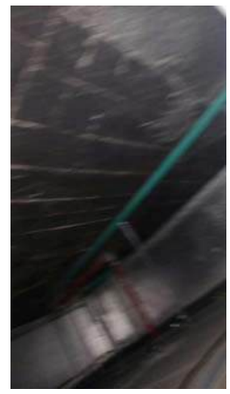
FECHA 16/12/2024	**LUGAR** Edificio Manzur
UBICACIÓN Piso 6	**MARCA** Trane
SERIAL C7022147612168204004	**MODELO** 4TVH0210D6000AA
CAPACIDAD 20 Toneladas	**EQUIPO QUEDA OPERATIVO** SI QUEDA OPERATIVO SIN NOVEDAD
FIRMA DEL TECNICO  **Firmado por: Cesar De Voz, Documento: 1**	**FIRMA DE QUIEN RECIBE EL SERVICIO** -
OBSERVACIONES Y O DIAGNOSTICO Se realiza reparacion de ducteria y fabricación de ductos

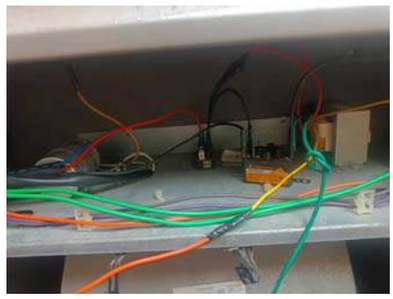
FECHA 18/12/2024	**LUGAR** Edificio Lara Bonilla
UBICACIÓN Piso 1	**MARCA** York
SERIAL -	**MODELO** -
CAPACIDAD 60000 BTU/H	**EQUIPO QUEDA OPERATIVO** SI QUEDA OPERATIVO SIN NOVEDAD
FIRMA DEL TECNICO  **Firmado por: Wladimir Carlos Daniel, Documento: 1043188539**	**FIRMA DE QUIEN RECIBE EL SERVICIO**  **Firmado por: Marlon Sandoval, Documento: 72224924**
OBSERVACIONES Y O DIAGNOSTICO Se realiza mantenimiento a motor de manejadora y se hace sistema de control análogo se cambia termostato equipo queda operativo con la novedad de que necesita una condensadora

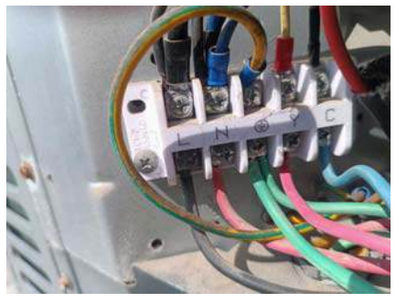
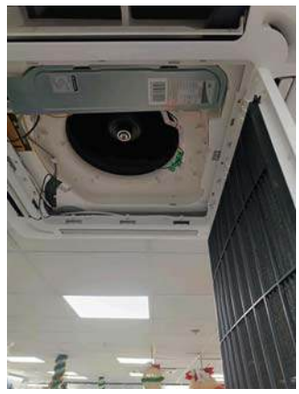
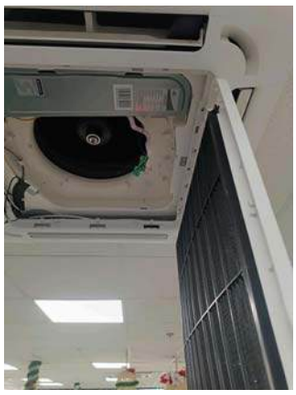
FECHA 20/12/2024	**LUGAR** Fiscalía soledad
UBICACIÓN Piso 2 Aire tipo casset ala 2	**MARCA** CIAC Carrier
SERIAL Sin serial	**MODELO** CK41D-036--3N1C
CAPACIDAD 36 mil btu	**EQUIPO QUEDA OPERATIVO** SI QUEDA OPERATIVO SIN NOVEDAD
FIRMA DEL TECNICO  **Firmado por: Carlos Vasquez, Documento: 72435833**	**FIRMA DE QUIEN RECIBE EL SERVICIO**  **Firmado por: Luis Vizcaíno, Documento: 1007162521**
OBSERVACIONES Y O DIAGNOSTICO Desmontaje de tarjeta electrónica dañada Montaje de tarjeta universal
