ONTROL DE ASENTAMIENTO “VOLADOS SEGUNDO PISO”

RT-64

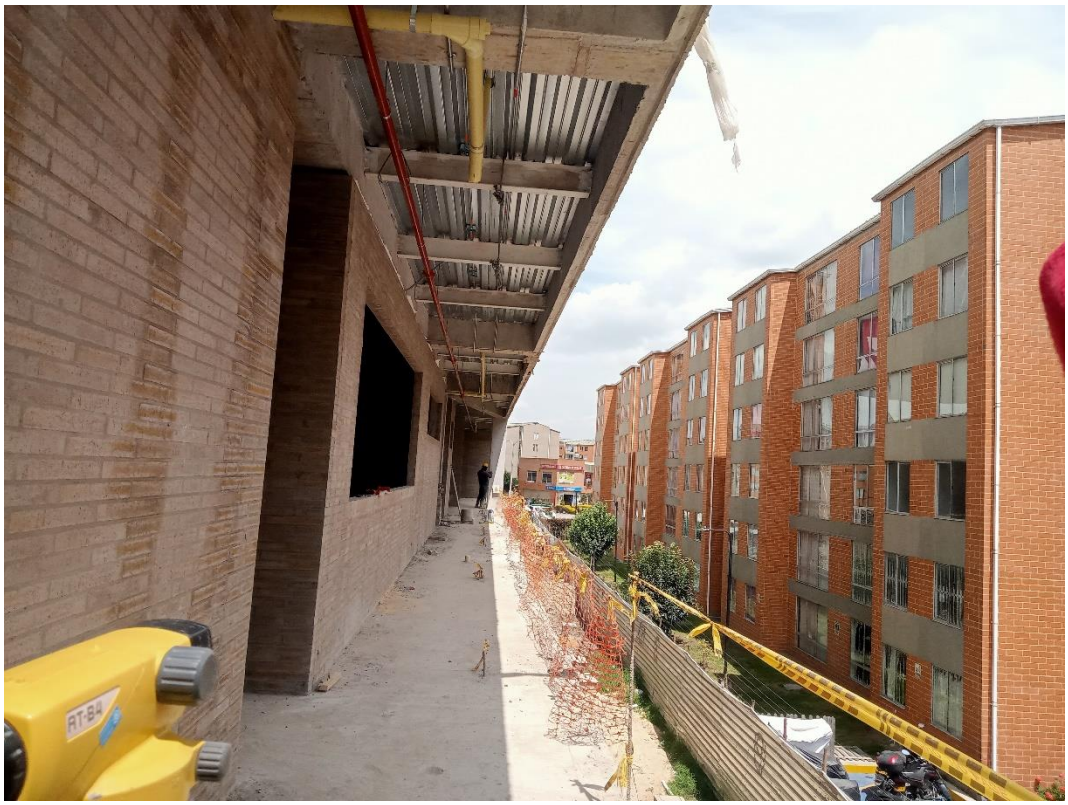
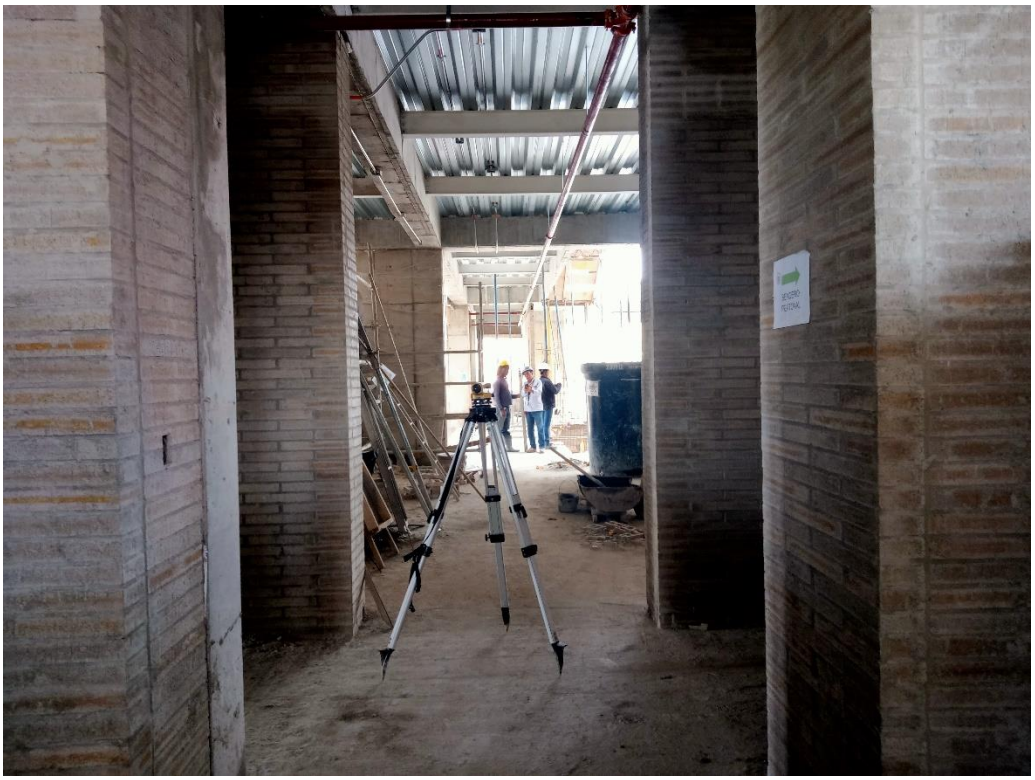
Se materializan puntos de referencia para chequeos y control de asentamiento estructural en andén occidental. Estos con la finalidad de revisar los movimientos del mismo.

PUNTO	*DIFERENCIA*
P-1	-0.001
P-2	-0.001
P-3	-0.006
P-4	-0.003
P-5	-0.004
P-6	-0.003
P-7	-0.002
P-8	-0.003
P-9	-0.002
P-10	-0.003
P-11	-0.002
P-12	-0.001
P-13	-0.002
P-14	-0.002
P-15	-0.002
P-16	-0.002
