CONTROL DE ASENTAMIENTO Y VERTICALIDAD MURO OCCIDENTAL UE3

CONTROL DE ASENTAMIENTO Y VERTICALIDAD MURO OCCIDENTAL.
01 MARZO DE 2023

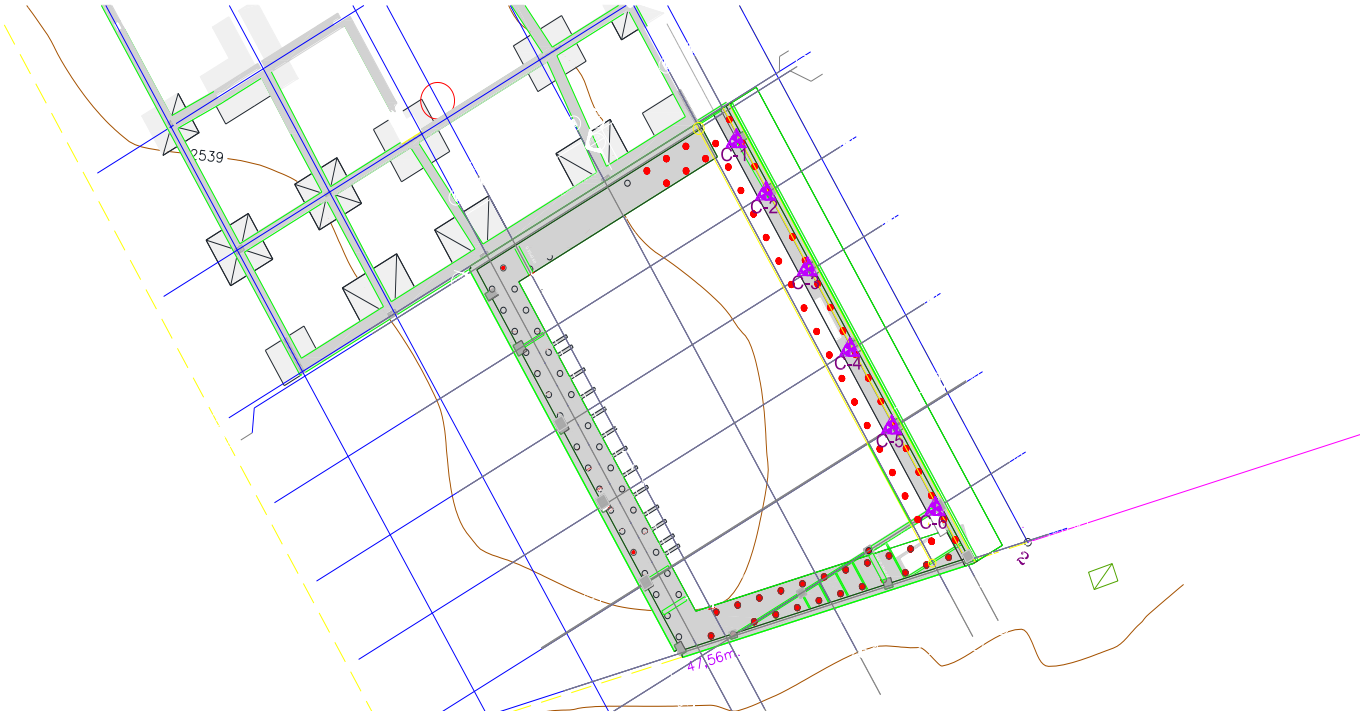
Se materializan puntos de referencia para chequeos de verticalidad y control de asentamiento estructural en muro occidental UE3. Esto con la finalidad de revisar los movimientos del mismo.
