CONTROLES DE ASENTAMIENTO Y DESPLAZAMIENTO ANDEN OCCIDENTAL

CONTROL DE ASCENTAMIENTO Y DESPLAZAMIENTO ANDEN OCCIDENTAL.

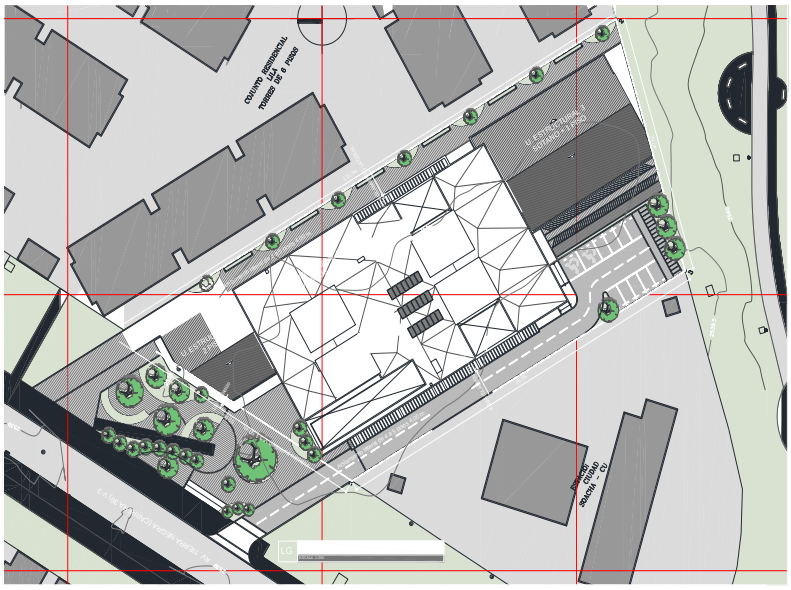
Se materializa puntos de referencia para chequeos y control de asentamiento estructural en andén occidental. Estos con la finalidad de revisar los movimientos del mismo.
