| FICHA DE AVALÚO MOTOS | | | | |
| Placa: | **AB0X08P** | | | |
| Localización: | PATIO SECRETARÍA DE TRÁNSITO | | | |

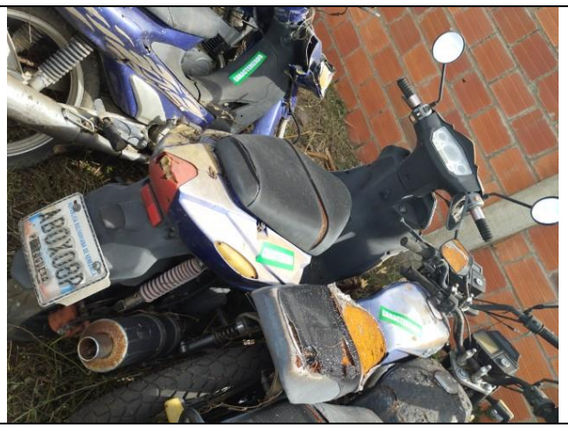
| FICHA DE AVALÚO MOTOS | | | | |
|---|---|---|---|---|
| Latonería | Mal Estado | Tapicería | Mal Estado | |
| Pintura | Mal Estado | Identificación | Visible | |
| Vidrios | Mal Estado | Chasís | N/A | |
| El vehículo está en condiciones deficientes afectando la seguridad activa y pasiva, sus piezas estructurales están en un alto grado de corrosión y por ende no es recuperable. Con lo anteriormente mencionado, se determina **el valor de chatarra por peso**. | | | | |
| Estado del vehículo: | Desfavorable | | | |
