TECNIRAPID
TECNICOS EN REFRIGERACION Y AIRES ACONDICIONADOS

MANTENIMIENTO CORRECTIVO SEDE IPC

COTIZACION No.41

EVIDENCIAS MANTENIMIENTOS CORRECTIVOS
MES DE FEBRERO DE 2024

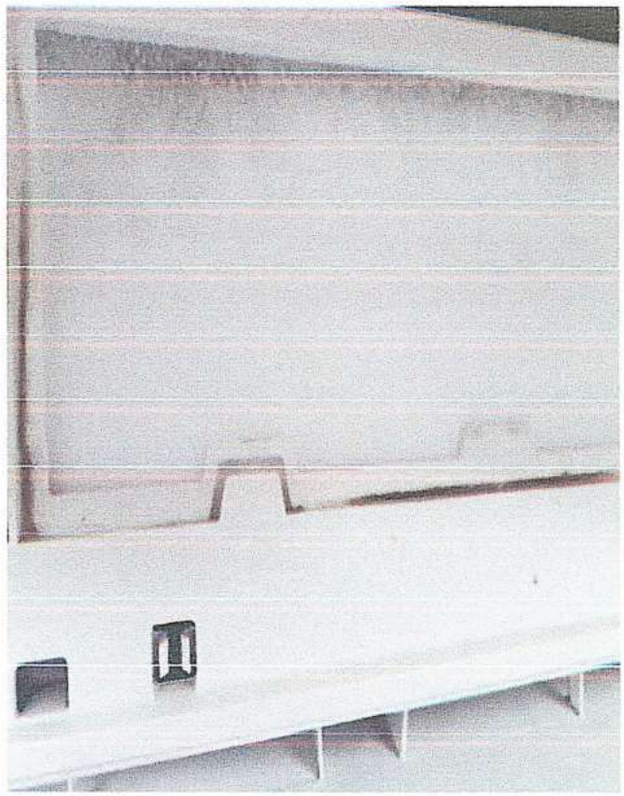
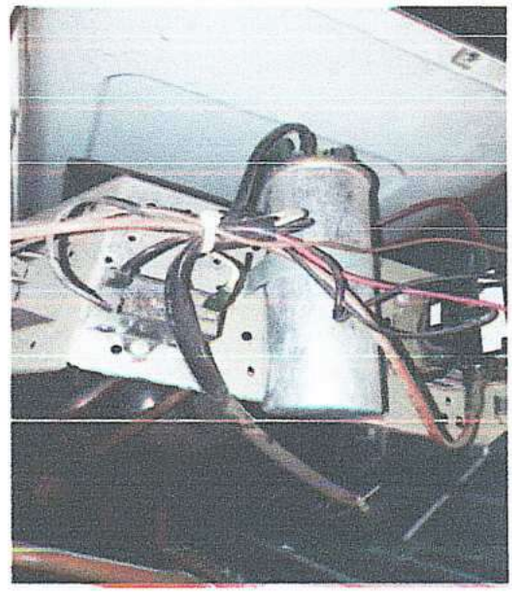
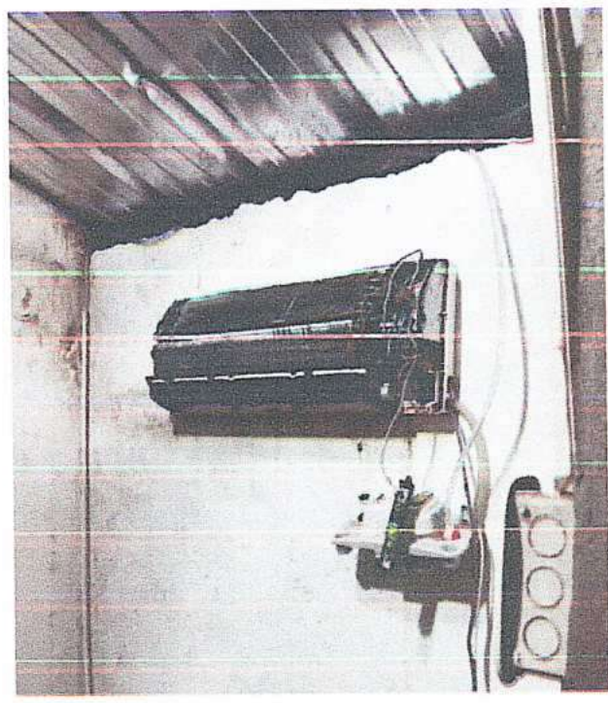
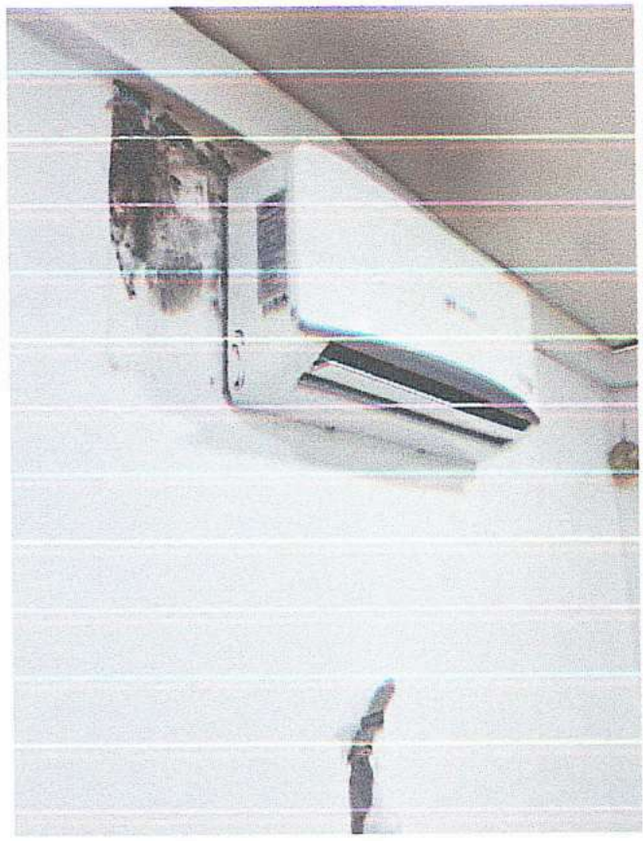
REGISTRO FOTOGRAFICO ESE IPC

Equipo de aire acondicionado de Odontologia

*Se encontró un equipo de aire acondicionado tipo Mini Split de 18.000 BTU marca York.

-Equipo se encontró con el motor ventilador del condensador sobrecalentado y su aspa partida, por esto se termiquea el compresor y no funciona adecuadamente, a su vez se nota la falta de carga refrigerante en el sistema.
