ALCALDÍA MAYOR DE BOGOTÁ D.C. SECRETARÍA DE INTEGRACIÓN SOCIAL	PROCESO PRESTACIÓN DE SERVICIOS SOCIALES PARA LA INCLUSIÓN SOCIAL FORMATO SEGUIMIENTO A OPERADORES TERCERIZADOS DE SERVICIOS DE DISCAPACIDAD	Código: FOR-PSS-413
		Versión: 0
		Fecha: 30/11/2020 Memo I2020032986
		Página: 1 de 16

NOMBRE DE LA SEDE DONDE SE PRESTA EL SERVICIO	*CENTRO INTEGRARTE ATENCIÓN INTERNA GRUPO 6*
DIRECCIÓN / TELÉFONO DE LA SEDE DONDE SE PRESTA EL SERVICIO	*CARRERA 7 A # 30D - 44 Sur 20 DE JULIO*
CORREO ELECTRÓNICO DE LA SEDE DONDE SE PRESTA EL SERVICIO	integrarteinternogrupo6@gmail.com

4. DATOS GENERALES DE LA VISITA			
FECHA DE LA VISITA	06/03/2024	HORA DE INICIO DE LA VISITA: 11:50am	HORA FINAL DE LA VISITA: 1:25pm
COBERTURA CONTRATADA PARA EL CENTRO	60 participantes	ASISTENCIA EVIDENCIADA DURANTE LA VISITA	59 personas en atención

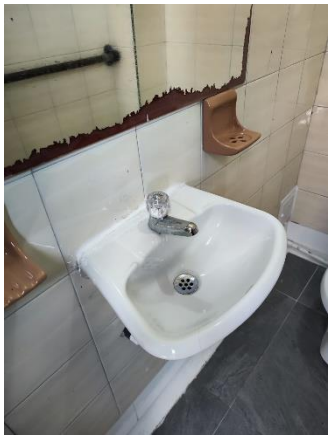
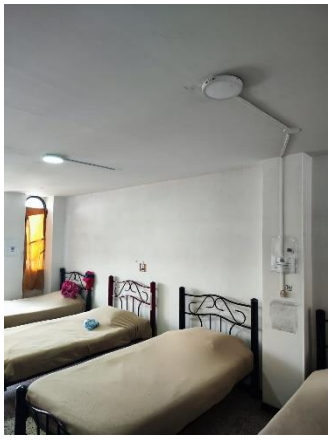
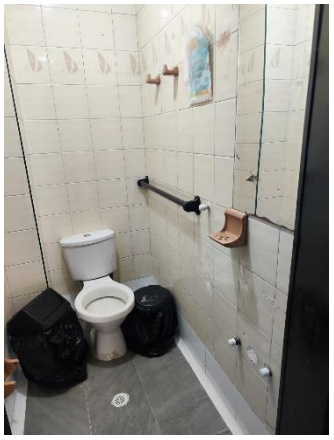
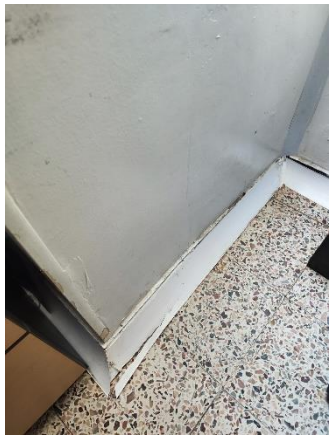
1. En el baño de la habitación numero 7 se identifica un inodoro tapado, así mismo, la llave del lavamanos se encuentra suelta. De igual manera, se identifica que dentro de la habitación un panel LED se encuentra dañado.

2. En los baños de hombres y mujeres de la habitación numero 3 se evidencia que hacen falta los lavamanos en ambos.

3. En el área de cuidado a la salud, se evidencia que las medias cañas se encuentran rotas.

4. En la escalera de acceso del primer al segundo nivel se identifican filos rotos y mal estado.
5. En el área del taller prevocacional se identifica una columna con sus acabados de pintura y estuco en mal estado.
6. En el comedor se identifican las medias cañas en mal estado y rotas.

ACCIONES POR MEJORAR	PLAZO
Realizar las acciones concernientes de ambientes adecuados y seguros consignadas en esta acta	Plazo máximo 22 de marzo 2024
