CONSORCIO INTERVIAS ZAPAYÁN

INFORME MENSUAL DE INTERVENTORIA No. 9

PERIODO DEL 1 DE JULIO DE 2024 AL 25 DE JULIO DE 2024

CONTRATO DE INTERVENTORIA No. CMA-MZ-001-2023

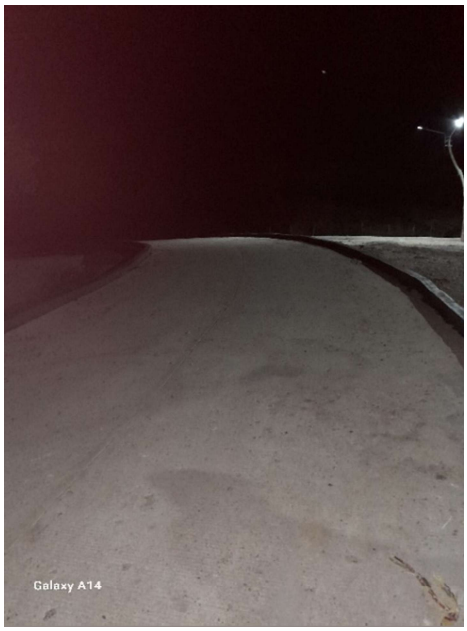
- Construcción de Bordillo.

Tramo # 4 Carril Izquierdo Abscisa K6 + 960 a K7 + 120

Tramo # 4 Carril Derecho Abscisa K6 + 680 a K7 +200

Tramo # 2 Carril Derecho e Izquierdo Abscisa K0 +0.40
