CORPORACIÓN AUTÓNOMA REGIONAL DE CUNDINAMARCA - CAR

CONTRATO DE INTERVENTORÍA No. 1643 DE 2022

"INTERVENTORÍA TÉCNICA, ADMINISTRATIVA, FINANCIERA Y AMBIENTAL PARA LA EJECUCIÓN DE OBRAS PARA LA RECUPERACIÓN DE LA CAPACIDAD HIDRÁULICA DE LAS LAGUNAS DE CUCUNUBA (FASE I) Y PALACIO.

INFORME MENSUAL No. 6

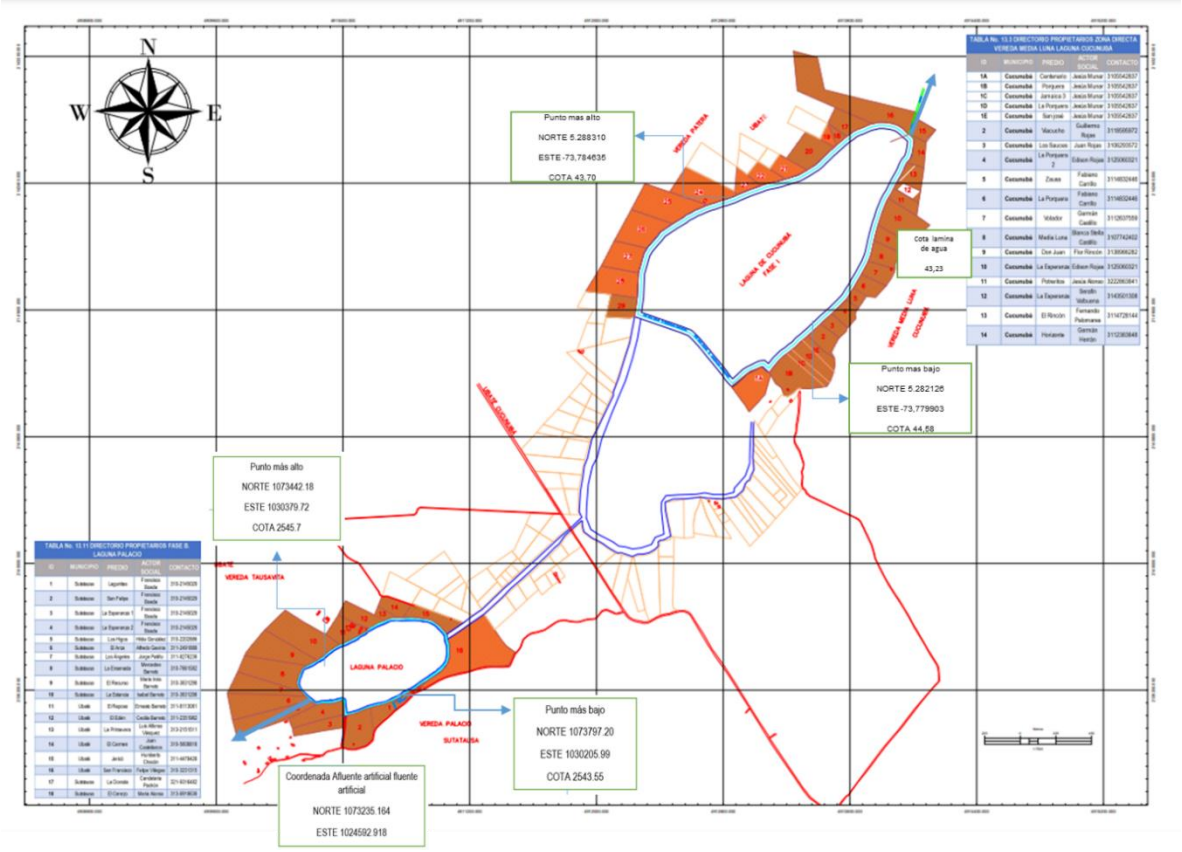
Ilustración 24. Predios aledaños

Para el periodo del informe 5 ambiental se realizaron actividades de extracción y disposición de sedimentos y actividades de topografía, se realizó la identificación de los puntos más altos y más bajos con respecto al nivel del terreno colindante con el cuerpo de agua de la laguna de Palacio y Cucunubá, los cuales pueden generar desbordamientos o inundaciones, dichos puntos no han presentado variación y se encuentran por encima del nivel de la lámina de agua,5 lo cual garantizara que no se presenten desbordamientos por efectos de la ejecución de las actividades del proyecto.

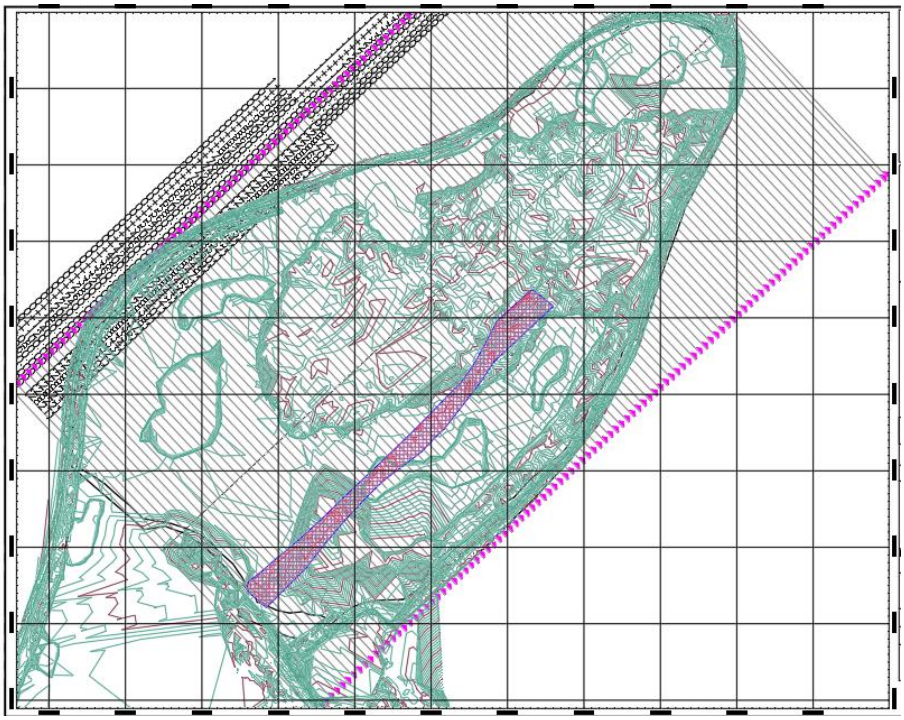
Ilustración 33. Avance del canal

Esta interventoría con la comisión de topografía, realiza acompañamiento y control de los volúmenes que el contratista retira a diario en la laguna de Cucunubá, en donde en el periodo de facturación actual se inicia realizando excavaciones para un nuevo canal situado en el costado este de la laguna, paralelo al canal construido anteriormente. Este canal cuenta con una longitud aproximada de 1090.00m para el mes en facturación, en este momento el canal se encuentra localizado entre las abscisas K0+100 a K1+090, en cuanto a su ubicación inicia por el costado sur con las coordenadas N 2141299.645, E 4912718.941 y N 2141241.456, E 4912769.287. Por el costado norte su ubicación pertenece a N 2142071.418, E 4913465.512 y N 2142029.453, N 4913520.952.
