CONTRATO DE INTERVENTORÍA No. 1643 DE 2022

"INTERVENTORÍA TÉCNICA, ADMINISTRATIVA, FINANCIERA Y AMBIENTAL PARA LA EJECUCIÓN DE OBRAS PARA LA RECUPERACIÓN DE LA CAPACIDAD HIDRÁULICA DE LAS LAGUNAS DE CUCUNUBA (FASE I) Y PALACIO.

INFORME MENSUAL No. 10

PERIODO: DEL 13 DE MARZO AL 12 DE ABRIL DE 2023.

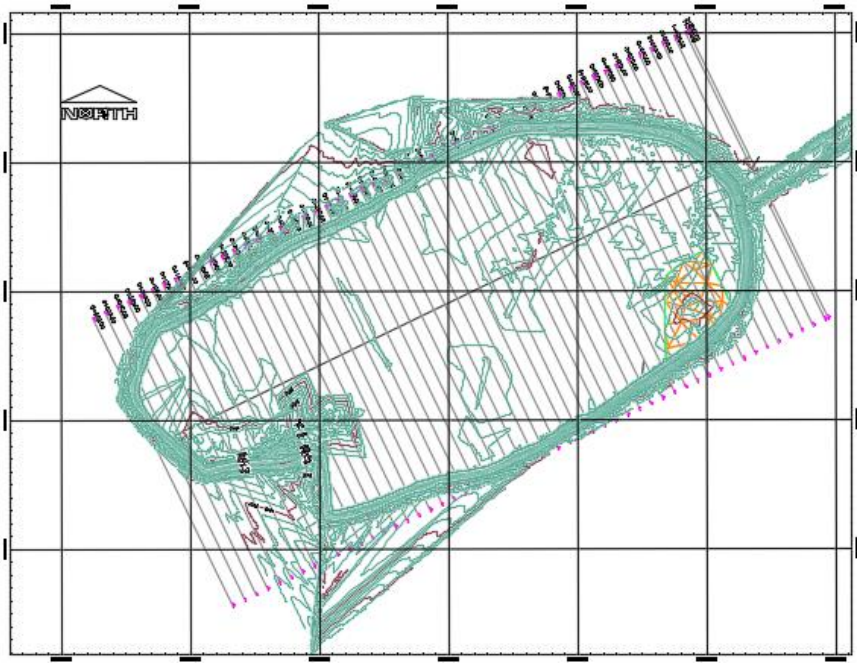
Ilustración 12 Área de avance presente informe

En la ilustración 3 se puede evidenciar el avance constructivo de este mes subrayado en magenta se encuentra localizado en las abscisas K0+720 Y K0+900 la zona de remoción.

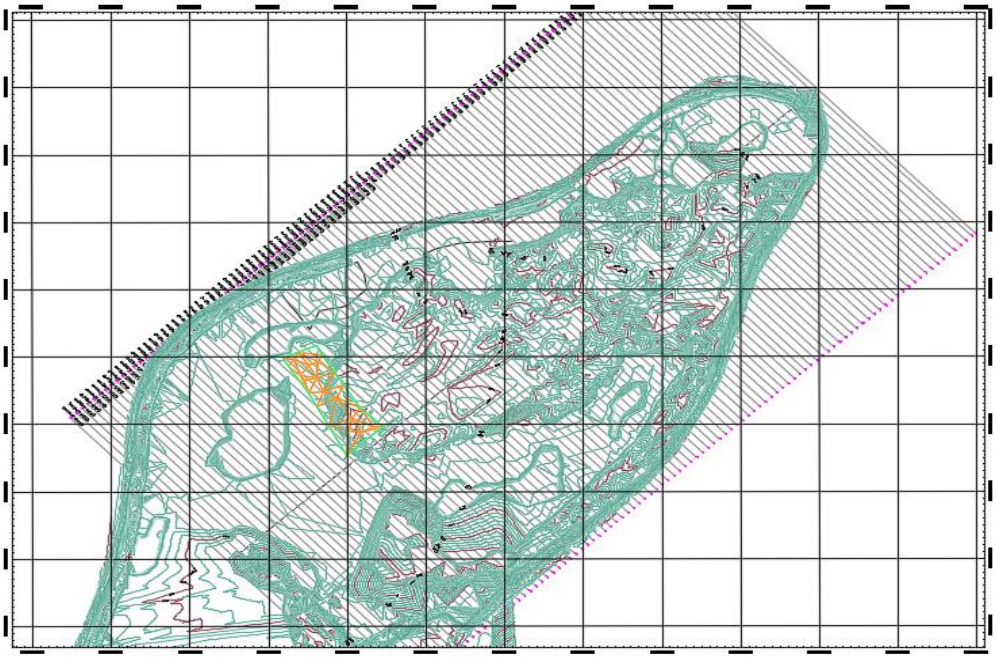
Ilustración 13 Zona de remoción de sedimentos

En la ilustración número 6 se puede evidenciar el avance del canal que inició en el mes, en el cual se ha ido ampliando su ancho hacia el eje de la laguna Cucunubá.
