REPÚBLICA DE COLOMBIA
CORPORACIÓN AUTÓNOMA REGIONAL DE CUNDINAMARCA - CAR

CONTRATO DE INTERVENTORÍA No. 1643 DE 2022

"INTERVENTORÍA TÉCNICA, ADMINISTRATIVA, FINANCIERA Y AMBIENTAL PARA LA EJECUCIÓN DE OBRAS PARA LA RECUPERACIÓN DE LA CAPACIDAD HIDRÁULICA DE LAS LAGUNAS DE CUCUNUBA (FASE I) Y PALACIO.

INFORME MENSUAL No. 13

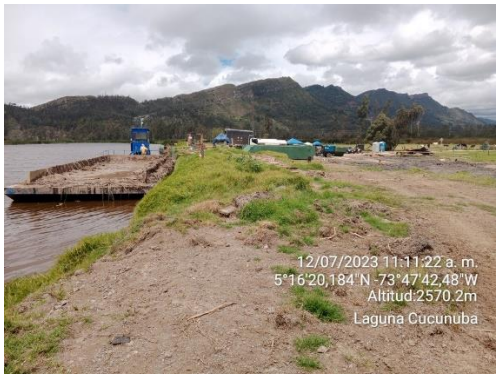
Foto No. 40. Traslado del campamento al predio del señor Carlos Varela.

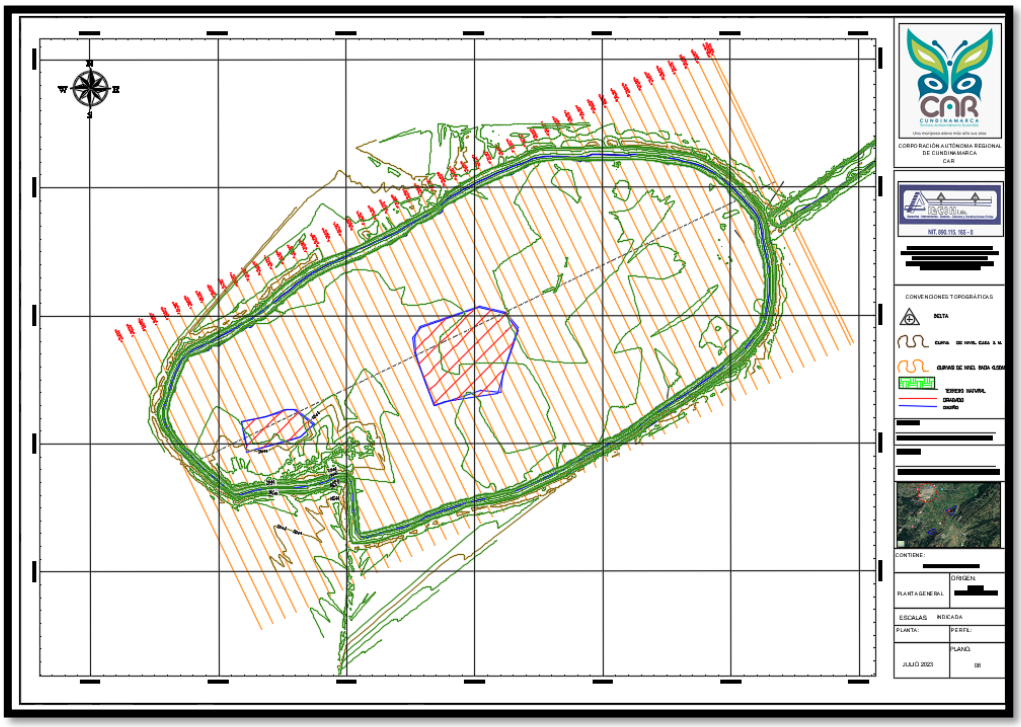
Ilustración 10. Remoción de sedimentos laguna de Palacio.

De acuerdo con lo anterior y lo verificado en campo, por parte de las comisiones de topografía, en la zona de remoción de la laguna se evidencian profundidades de acuerdo con los diseños planteados con la cota fondo de diseño, es entonces que se puede concluir que en el presente periodo y de los avances del proyecto se está cumpliendo con la cota fondo de la laguna y las profundidades requeridas en los diseños contractuales. Finalmente, se procede a realizar la toma de datos en campo y su debido proceso de información en oficina, teniendo como resultado los cálculos de volúmenes contemplados en los planos y anexos al presente informe.

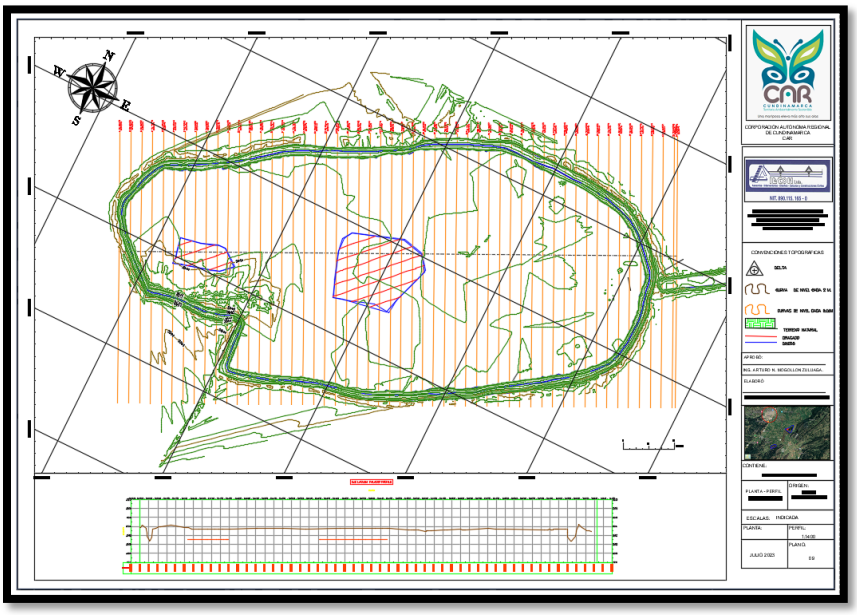
Ilustración 11. Plano avance de obra

En la ilustración 3, se puede evidenciar el avance constructivo de este mes, subrayado en magenta, se encuentra localizado en las abscisas K0+120-K0+220 y K0+400-K0+580 la zona de remoción con un ancho promedio de 85 metros.

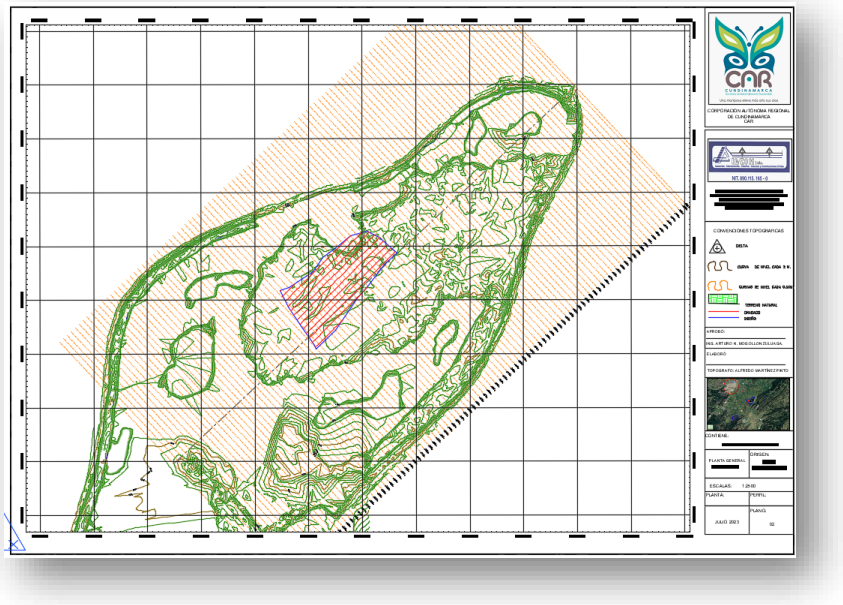
Ilustración 13. Zona de remoción de sedimentos.

Esta interventoría, con su comisión de topografía, realiza acompañamiento y control de los volúmenes, que el contratista retira a diario en la laguna de Cucunubá, en donde en el periodo de facturación actual, se inicia realizando excavaciones para un nuevo canal situado en el costado este de la laguna, paralelo al canal construido anteriormente. Este canal cuenta con una longitud aproximada de 440 m, para el mes en facturación, en este momento el canal se encuentra localizado entre las abscisas K0+680 a K1+160, en cuanto a su ubicación inicia con las coordenadas N 2141908.939, E 4912968.736 y N 2142217.494, E 4913277.290.
