REPÚBLICA DE COLOMBIA
CORPORACIÓN AUTÓNOMA REGIONAL DE CUNDINAMARCA - CAR

CONTRATO DE INTERVENTORÍA No. 1643 DE 2022

"INTERVENTORÍA TÉCNICA, ADMINISTRATIVA, FINANCIERA Y AMBIENTAL PARA LA EJECUCIÓN DE OBRAS PARA LA RECUPERACIÓN DE LA CAPACIDAD HIDRÁULICA DE LAS LAGUNAS DE CUCUNUBA (FASE I) Y PALACIO.

INFORME MENSUAL No. 14

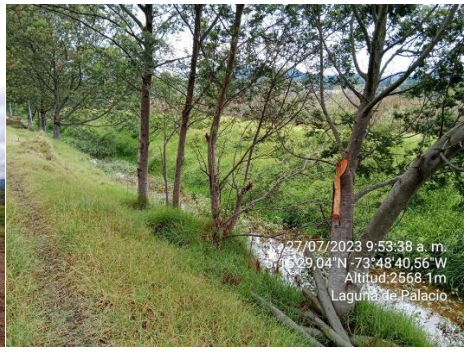
Foto 1. Panorámica de avance de obra en laguna de Palacio.

- En las fotografías de la 2 a la 4, se observa la extracción de material de la laguna de Palacio y su acordonamiento en predios aledaños a la laguna.
- Se observa también la adecuación de material de extracción en su borde para conformar un terraplén, con el propósito de aumentar la acumulación de material dentro de los predios.

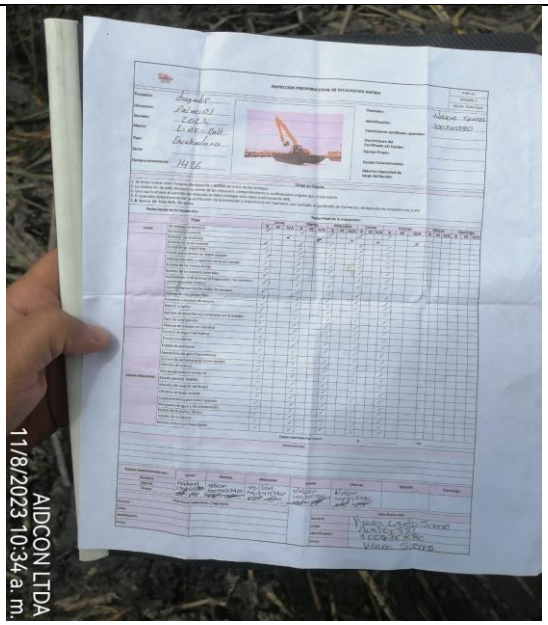
FOTO 37. INSPECCIÓN ALMACENAMIENTO DE SUSTANCIAS QUÍMICAS 13-07-2023	FOTO 38. INSPECCIÓN DE PREOPERACIONALES LAGUNA DE PALACIO 01-08-2023

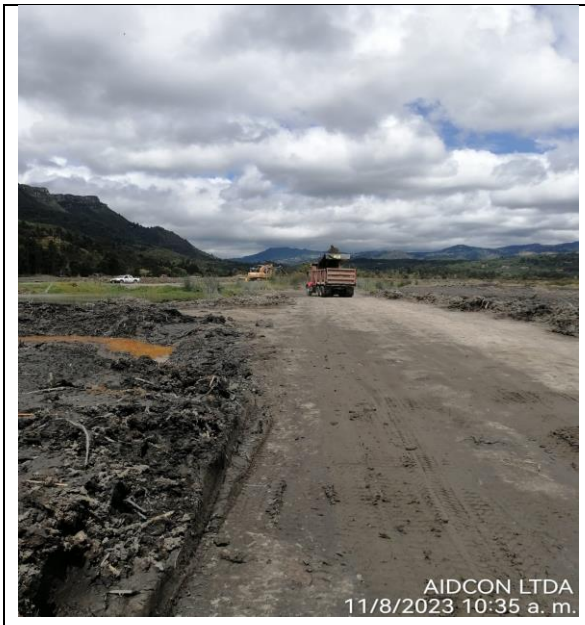
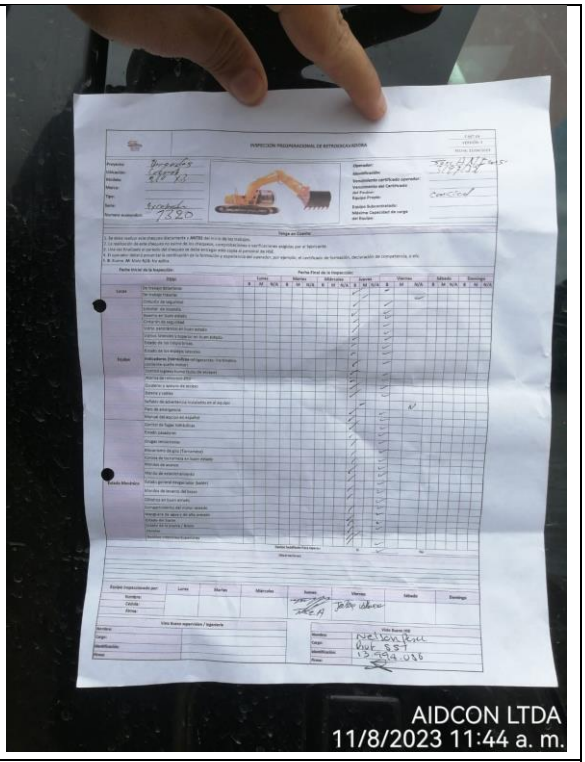
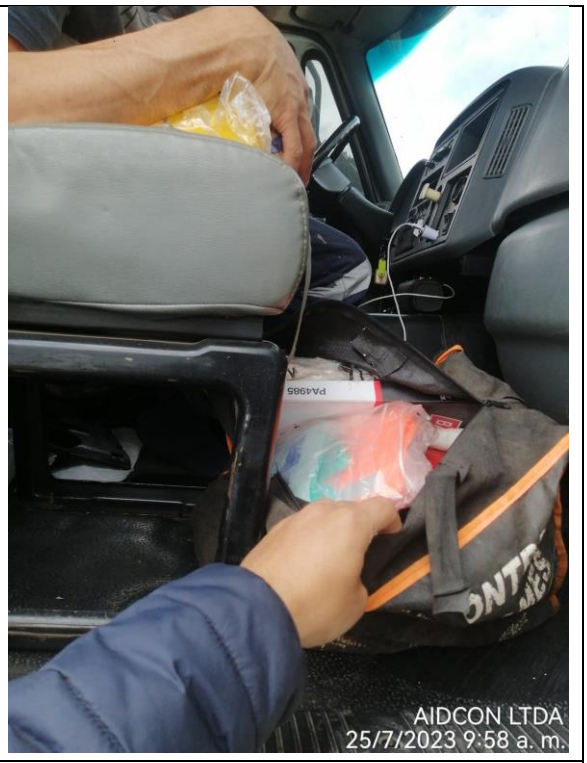
FOTO 39. INSPECCIÓN CAMPAMENTO LAGUNA DE CUCUNUBÁ 11-08-2023	FOTO 40. SEGUIMIENTO A PREOPERACIONALES LAGUNA DE PALACIO 11-08-2023

FOTO 41. EXTRACCIÓN DE MATERIAL EXTRAÍDO 11-08-2023	FOTO 42. DISPOSICIÓN DE MATERIAL EXTRAÍDO LAGUNA DE CUCUNUBÁ 11-08-2023

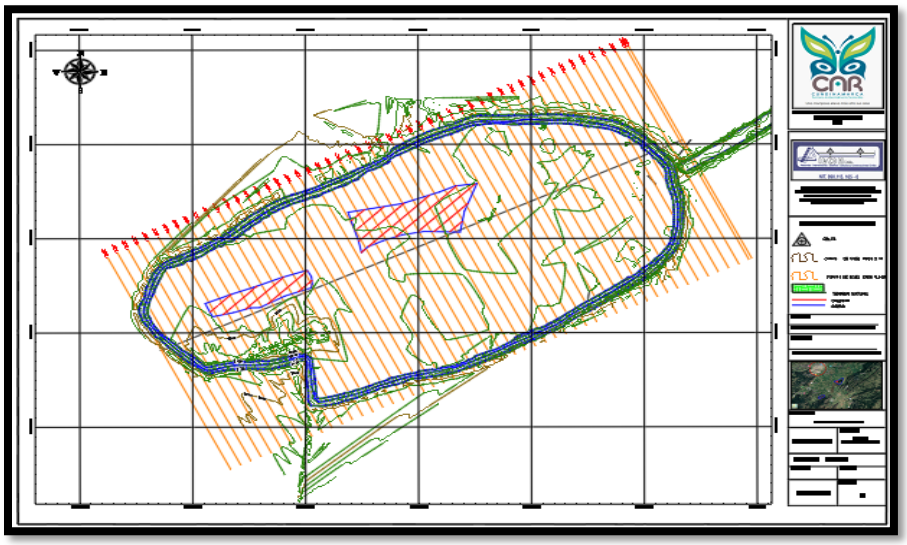
Ilustración 10 Remoción de sedimentos laguna Palacio

De acuerdo con lo anterior y lo verificado en campo, por parte de las comisiones de topografía, en la zona de remoción de la laguna se evidencian profundidades de acuerdo con los diseños planteados con la cota fondo de diseño, es entonces que se puede concluir que en el presente periodo y de los avances del proyecto se está cumpliendo con la cota fondo de la laguna y las profundidades requeridas en los diseños contractuales. Finalmente, se procede a realizar la toma de datos en campo y su debido proceso de información en oficina, teniendo como resultado los cálculos de volúmenes contemplados en los planos y anexos al presente informe.

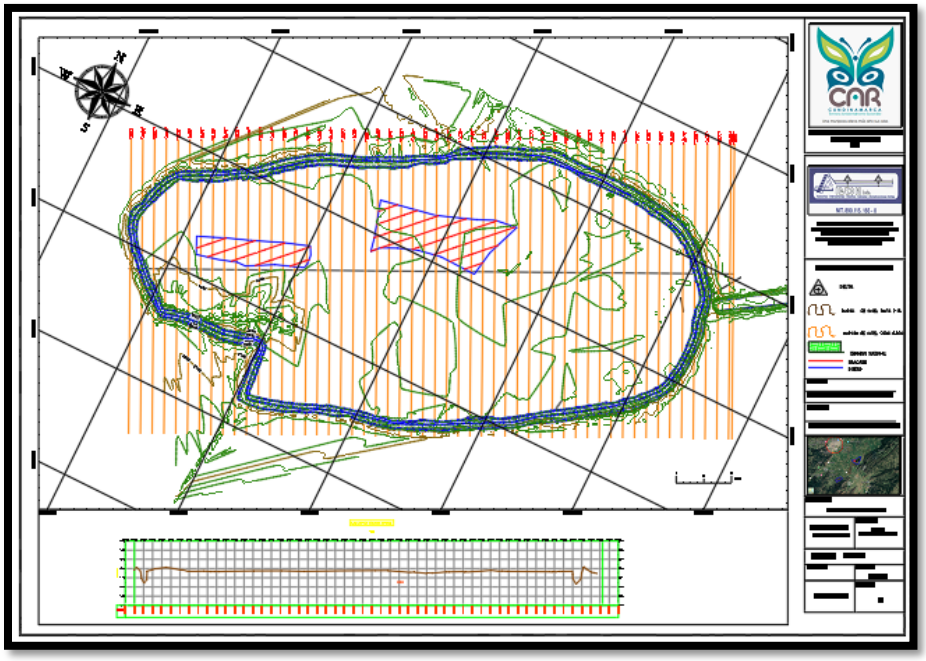
Ilustración 11 Plano avance de obra

En la ilustración 11 se puede evidenciar el avance constructivo de este mes subrayado en magenta se encuentra localizado en las abscisas K0+120-K0+320 y K0+420-K0+660 la zona de remoción con un ancho promedio de 402 metros.
