REPÚBLICA DE COLOMBIA
CORPORACIÓN AUTÓNOMA REGIONAL DE CUNDINAMARCA - CAR

CONTRATO DE INTERVENTORÍA No. 1643 DE 2022

"INTERVENTORÍA TÉCNICA, ADMINISTRATIVA, FINANCIERA Y AMBIENTAL PARA LA EJECUCIÓN DE OBRAS PARA LA RECUPERACIÓN DE LA CAPACIDAD HIDRÁULICA DE LAS LAGUNAS DE CUCUNUBA (FASE I) Y PALACIO.

INFORME MENSUAL No. 15

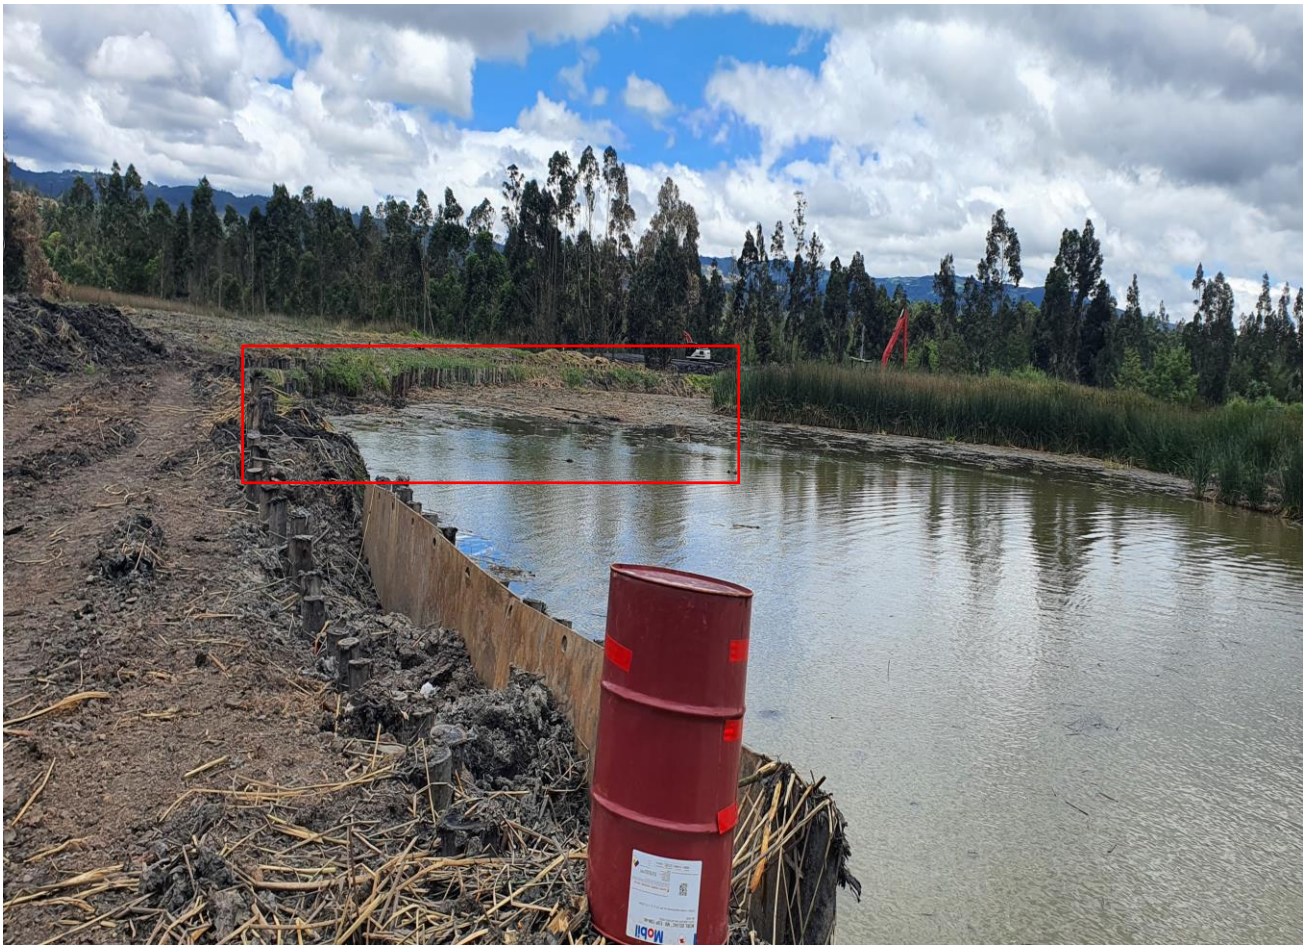
Actividades de dragado en la laguna de Palacio.

Zonas con fenómeno de falla de fondo, se observa suelo sobre la superficie, el cual se desplaza del fondo de la laguna por un proceso de falla.

Zonas con fenómeno de falla de fondo, se observa suelo sobre la superficie, el cual se desplaza del fondo de la laguna por un proceso de falla

Disposición de sedimentos en predios aledaños a la laguna de Cucunubá.

Con la ayuda de excavadoras se coloca el material húmedo en predio aledaño a la laguna, esta sobrecarga sobre las orillas produce deslizamientos.

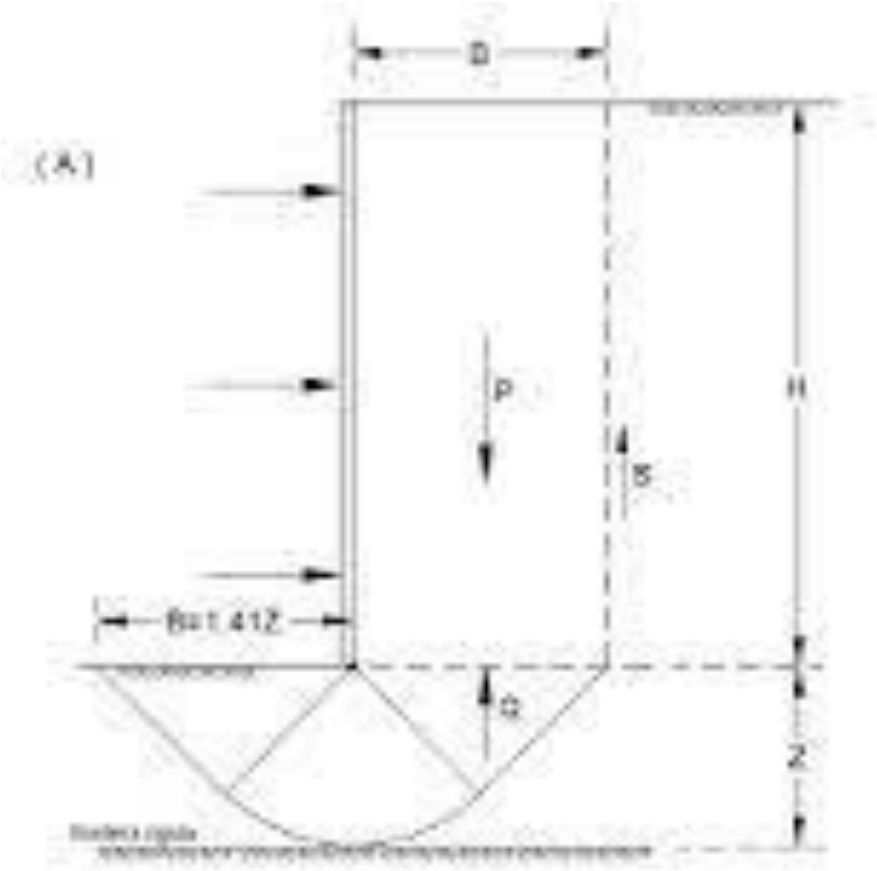
actividades de evacuación del agua estancada. En los sitios de disposición no se está colocando por capas, se vacía la volqueta en el terreno.

- No se observa que el material sea extendido y se pueda realizar un tratamiento orgánico para el mejoramiento y el tratamiento de las especies del humedal.

- Se observa que la actividad de perfilado se está realizando sobre suelos orgánico e inorgánicos, sin embargo, el perfilado que se realiza puede generar problemas de estabilidad y falla de fondo, los espesores o alturas de los depósitos son superiores a lo recomendado por el geotécnista del consorcio Dragados.

Se observa que en el sitio donde se presenta la falla de fondo en la laguna de Palacio, esto se debe a que se generó una sobre carga sobre la margen, lo que aumentó una saturación del suelo y un peso adicional, esto produjo un empuje sobre el suelo del fondo, lo que por su baja condición de consistencia se presentan un desplazamiento del suelo saturado. En la siguiente imagen se observa el comportamiento del suelo durante la falla de fondo que se presentó.

- Se debe realizar la limpieza del espejo de agua, en algunas ocasiones se encuentra material vegetal flotando sobre el agua.

Estas actividades se deben conciliar con la Interventoría, debido a que pueden llegar a presentarse fallas debido a una mala ejecución del perfilado de las márgenes de la laguna.

La sobre carga del sector no puede ser mayor a 1.00 m de suelo saturado, para evitar que se siga presentando la falla de fondo en el sector. Es necesario que se genere una pantalla en pilotes con una profundidad adecuada la cual se proyecta que puede ser de unos 10 m aproximadamente, los pilotes se deben instalar en tres bolillos y se puede ayudar con una pantalla en laminas metálicas.

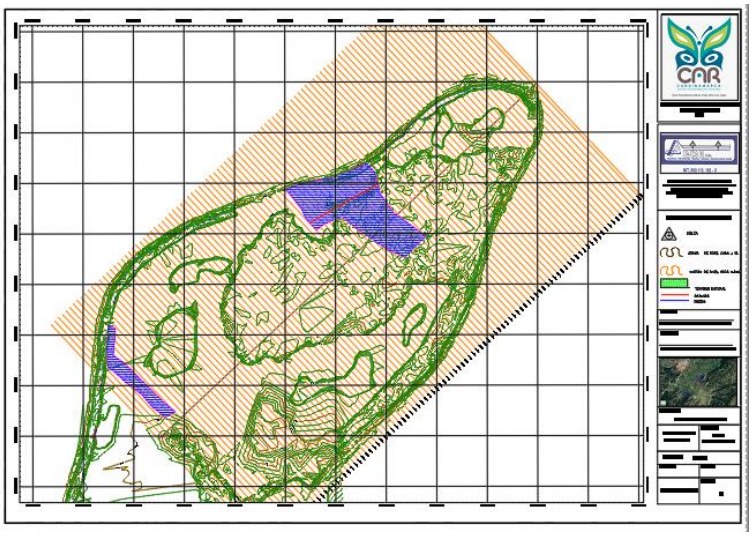
Ilustración 12. Zona de remoción de sedimentos

En la ilustración número 12 se puede evidenciar el avance del canal que inició en el mes, en el cual se ha ido ampliando su ancho hacia el eje de la laguna Cucunubá.
