CONTRATO DE INTERVENTORÍA No. 1643 DE 2022

"INTERVENTORÍA TÉCNICA, ADMINISTRATIVA, FINANCIERA Y AMBIENTAL PARA LA EJECUCIÓN DE OBRAS PARA LA RECUPERACIÓN DE LA CAPACIDAD HIDRÁULICA DE LAS LAGUNAS DE CUCUNUBA (FASE I) Y PALACIO.

INFORME MENSUAL No. 16

PERIODO: DEL 13 DE SEPTIEMBRE AL 12 DE OCTUBRE DE 2023.

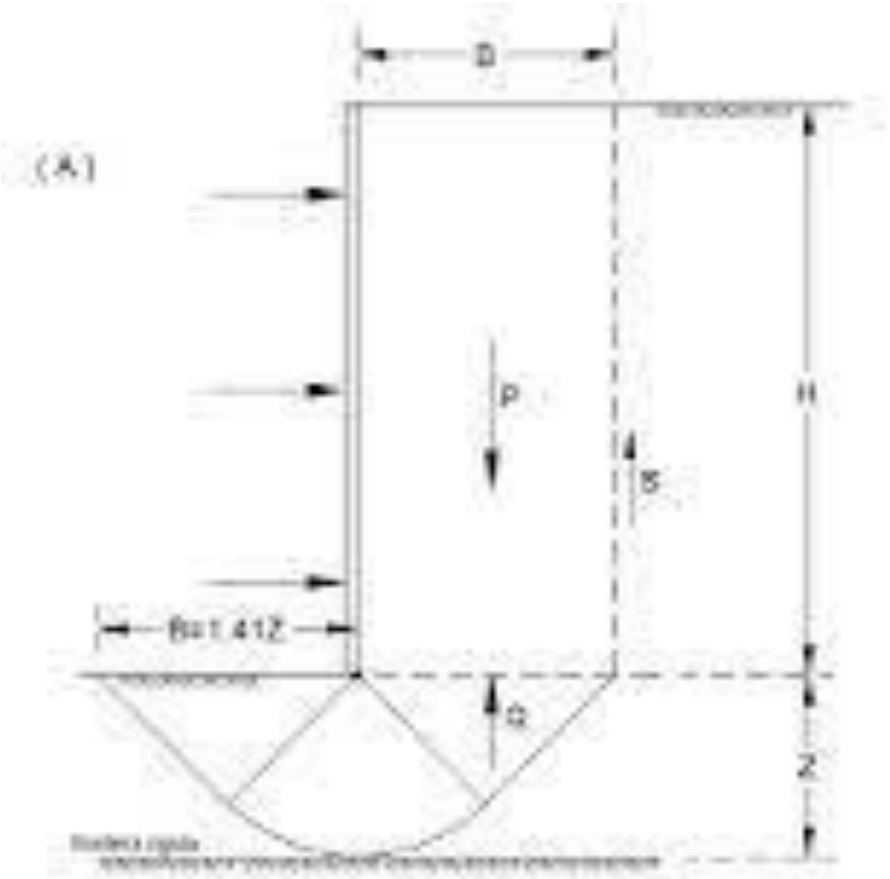
- Se observa que la actividad de perfilado se está realizando sobre suelos orgánico e inorgánicos, sin embargo, el perfilado que se realiza puede generar problemas de estabilidad y falla de fondo, dado que la altura del sedimento dispuesto es superior a la recomendada por su geotécnista.

En las zonas de la laguna se viene realizando un perfilado de la orilla de la laguna de forma vertical, esto no es correcto, se debe conformar con un talud con pendiente de 1H:1V para mejorar el comportamiento del borde, en algunos sectores se ha

requerido la instalación de pilotes de madera hincados para estabilizar la margen de las lagunas.

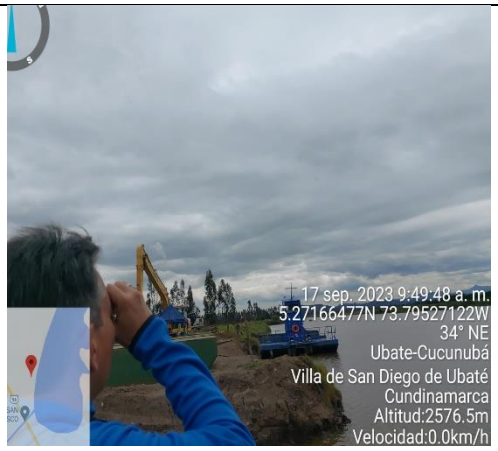
Foto 1 Recorrido por el biólogo interventor laguna Cucunubá 17.09.23	Foto 2. Recorrido por el Biólogo interventor laguna de Palacio 17.09.23

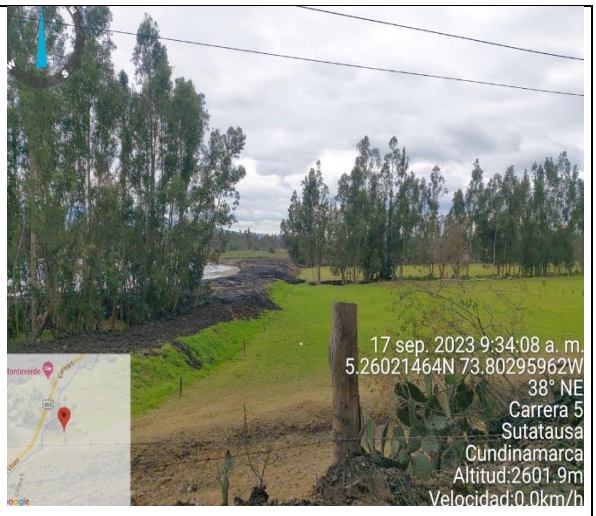
Foto 6. Observación de flora invasiva en borde laguna de Palacio 17.09.23	*Foto 7. Observación extrema nor-oriental laguna de Palacio, disposición de material y vegetación 17.09.23*

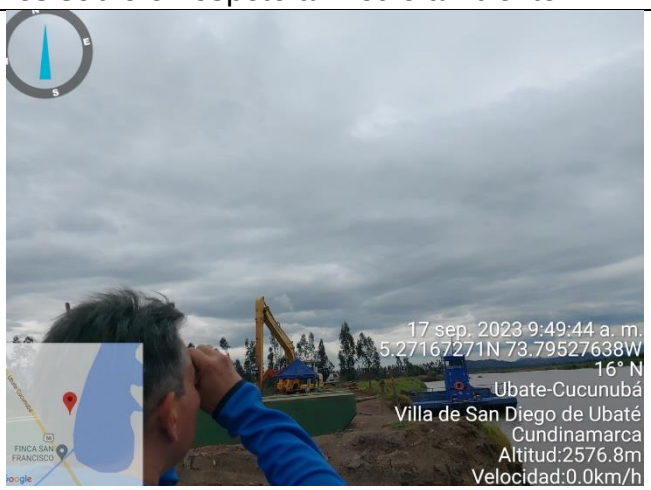
Foto 8 Observación y avistamiento de aves interventor laguna Cucunubá 28.09.23

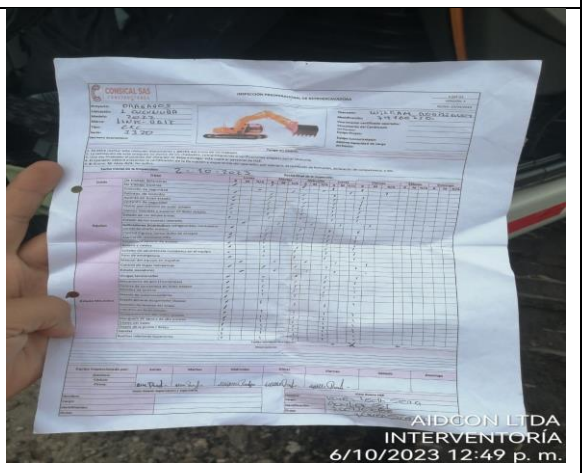
FOTO 3. INSPECCIÓN ALMACENAMIENTO DE SUSTANCIAS QUÍMICAS 09-10-2023	FOTO 4. INSPECCIÓN DE EQUIPOS 09-10-2023

FOTO 5. INSPECCIÓN CAMPAMENTO LAGUNA DE CUCUNUBÁ 05-10-2023	FOTO 6. SEGUIMIENTO A PREOPERACIONALES LAGUNA CUCUNUBÁ 06-10-2023

FOTO 7. EXTRACCIÓN DE MATERIAL EXTRAÍDO LAGUNA DE CUCUNUBÁ 06-10-2023	FOTO 8. DISPOSICIÓN DE MATERIAL EXTRAÍDO DE LA LAGUNA 09-10-2023

FOTO 9. INSPECCIÓN DE CARPADO DE VOLQUETAS 06-10-2023	FOTO 10. SEGUIMIENTO AVANCE DE OBRA AMBIENTAL Y SOCIAL 06-10-2023

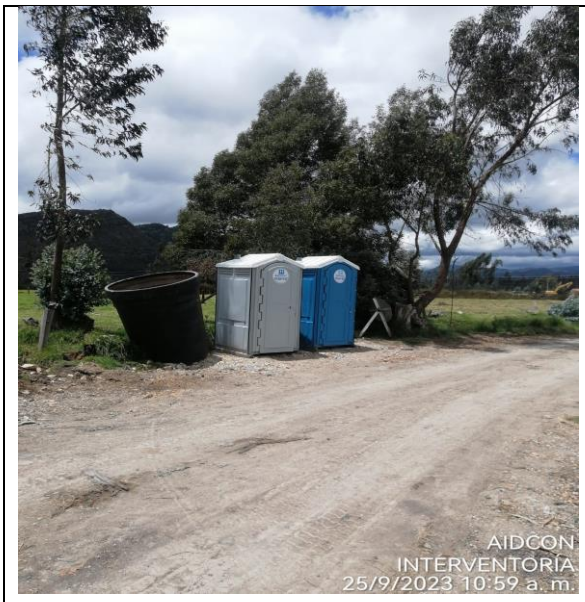
FOTO 11. INSPECCIÓN BAÑOS PORTATILES LAGUNA CUCUNUBÁ 25-09-2023	FOTO 12. INSPECCIÓN BAÑOS PORTATILES LAGUNA PALACIO 09-10-2023

FOTO 13. INSPECCION A PESV 09/10/2023	FOTO 14. INSPECCIÓN EXTINTORES LAGUNA DE PALACIO 09-10-2023

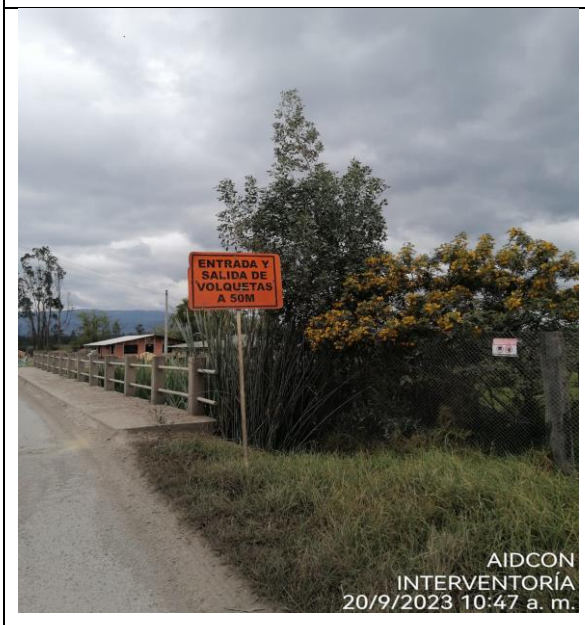
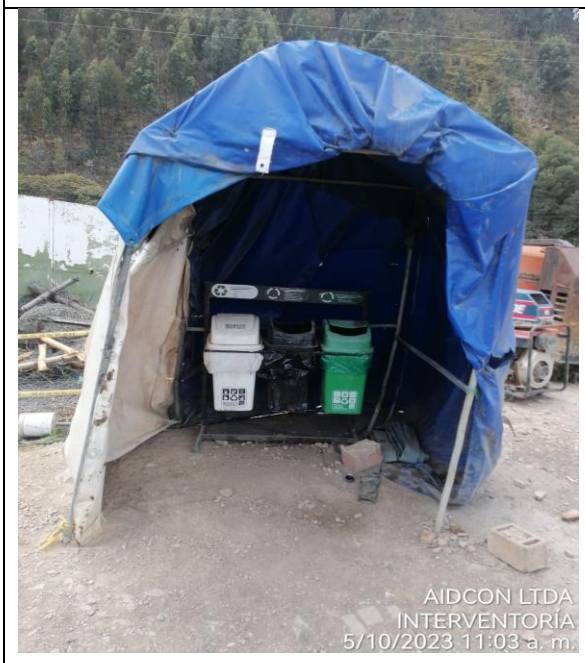
FOTO 15. INSPECCIÓN DE KITS PARA DERRAMES LAGUNA CUCUNUBÁ 6-10-2023	FOTO 16. SEGUIMIENTO A FAUNA EN LAGUNA PALACIO 09/10/2023

FOTO 17. INSPECCIÓN SEÑALIZACION DE OBRA 20-09-2023	FOTO 18. INSPECCIÓN PREOPERACIONALES LAGUNA DE CUCUNUBÁ 05-10-2023

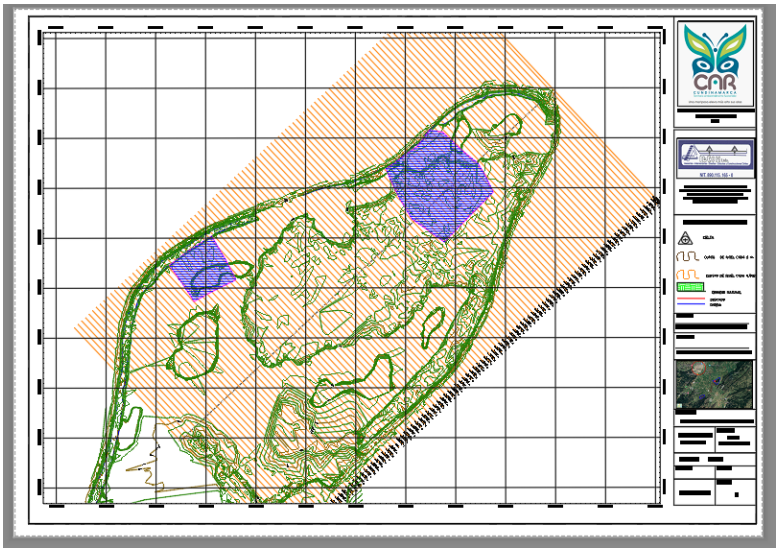
Ilustración 12. Zona de remoción de sedimentos

Esta interventoría, con sus comisiones de topografía, realiza acompañamiento y control de los volúmenes, que el contratista retira a diario en la laguna de Cucunubá, en donde, en el periodo de facturación actual, se inicia realizando excavaciones para un nuevo canal situado en el costado este de la laguna, paralelo al canal construido anteriormente. Este canal cuenta con una longitud aproximada de 347 m**.** Para el mes en facturación, en este momento el canal se encuentra localizado entre las abscisas K0+420 a K0+660 y en el k1+280 y k1+640, en cuanto a su ubicación inicia con las coordenadas N 2142506.828, E 4913685.543 y N 2142277.359, E 4913426.320.

En la ilustración número 10 se puede evidenciar el avance del canal que inició en el mes, en el cual se ha ido ampliando su ancho hacia el eje de la laguna Cucunubá.
