REPÚBLICA DE COLOMBIA
CORPORACIÓN AUTÓNOMA REGIONAL DE CUNDINAMARCA - CAR

CONTRATO DE INTERVENTORÍA No. 1643 DE 2022

"INTERVENTORÍA TÉCNICA, ADMINISTRATIVA, FINANCIERA Y AMBIENTAL PARA LA EJECUCIÓN DE OBRAS PARA LA RECUPERACIÓN DE LA CAPACIDAD HIDRÁULICA DE LAS LAGUNAS DE CUCUNUBA (FASE I) Y PALACIO.

INFORME MENSUAL No. 18

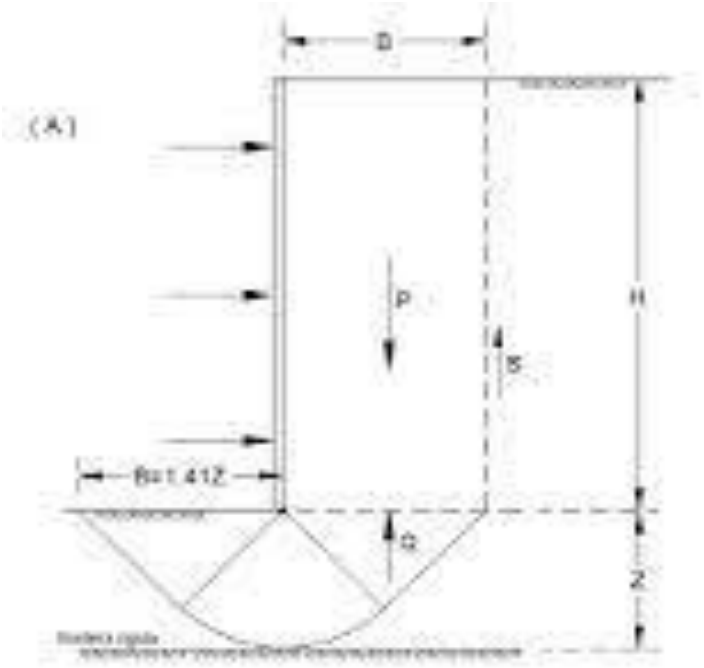
- No se observa que, el material sea extendido y se pueda realizar un tratamiento orgánico, para el mejoramiento y el tratamiento de las especies del humedal.

- Se observa que la actividad de perfilado se está realizando sobre suelos orgánicos e inorgánicos, sin embargo, el perfilado de la orilla de la laguna que se realiza puede generar problemas de estabilidad y falla de fondo.

- Se debe realizar la limpieza del espejo de agua, en algunas ocasiones se encuentra material vegetal flotando sobre el agua.

En las zonas de la laguna se viene realizando un perfilado de forma vertical, esto no es correcto, se debe conformar con un talud con pendiente de 1H:1V para mejorar el comportamiento del borde, en algunos sectores se ha requerido la instalación de pilotes de madera hincados para estabilizar la margen de las lagunas.

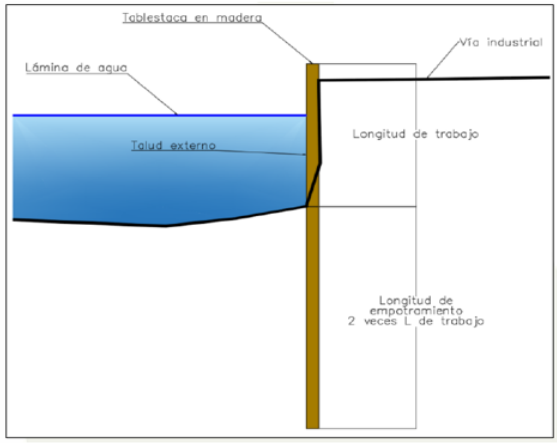
Figura 10 Esquema típico de la longitud de empotramiento del tablestacado recomendado.

La profundidad de empotramiento de la tablestaca deberá contar por lo menos entre 2 veces longitud libre (longitud de trabajo, ver Figura 10), lo cual se validará mediante levantamiento topográfico en obra (secciones transversales).

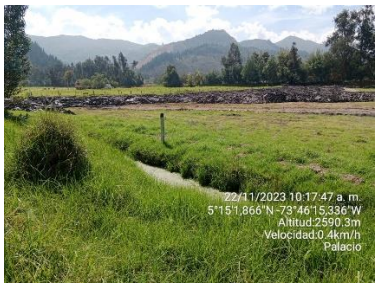
6

- En las fotografías anteriores 4 y 5, se observa, que el material extraído y depositado en los predios aledaños a la laguna, ha perdido considerablemente la humedad y su superficie se cubre de hierbas, y en su mayoría de pasto kikuyo.

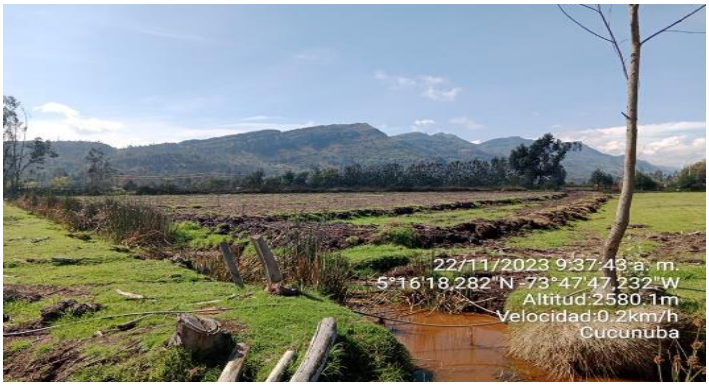
- En el predio La Cauchera, foto 14, ya el pasto kikuyo realiza su conformación de empradización sobre la superficie del material de extracción depositado.

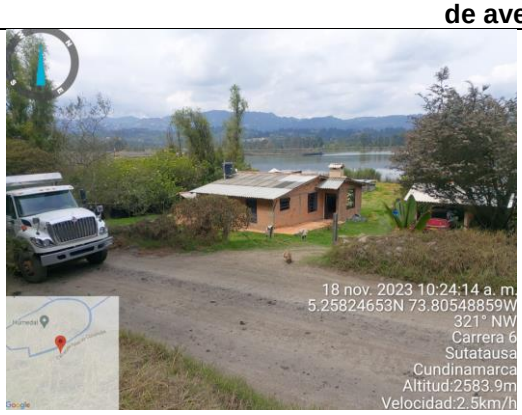
Foto 7. Observación de condiciones 18.11.23

Foto 8. Observación de fauna 29.11.23

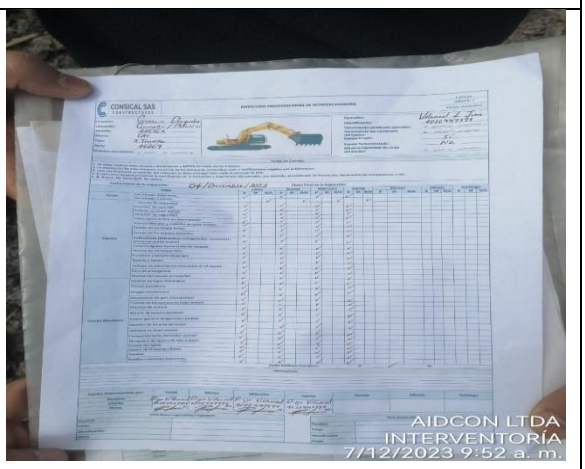
FOTO 13. INSPECCIÓN ALMACENAMIENTO DE SUSTANCIAS QUÍMICAS LAGUNA DE CUCUNUBÁ 24-11-2023	FOTO 14. INSPECCIÓN DE EQUIPOS LAGUNA DE PALACIO 28-11-2023

FOTO 15. INSPECCIÓN CAMPAMENTO LAGUNA DE CUCUNUBÁ 24-11-2023	FOTO 16. SEGUIMIENTO A PREOPERACIONALES LAGUNA CUCUNUBÁ 07-12-2023

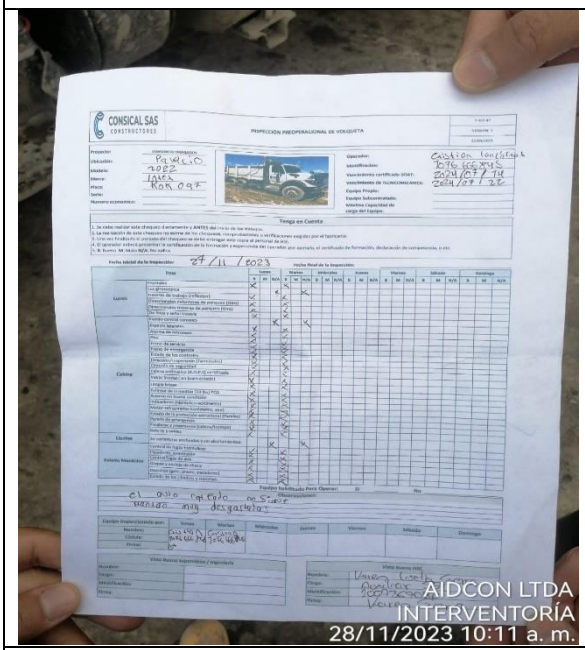
FOTO 41. SEÑALIZACION DE OBRA LAGUNA DE PALACIO 12-12-2023	FOTO 42. EXTRACCIÓN DE SEDIMENTOS LAGUNA DE CUCUNUBÁ 24-11-2023

FOTO 43. PREOPERACIONALES REVISADOS LAGUNA PALACIO 28-11-2023	FOTO 44. CARGUE DE SEDIMENTOS LAGUNA DE PALACIO 28-11-2023

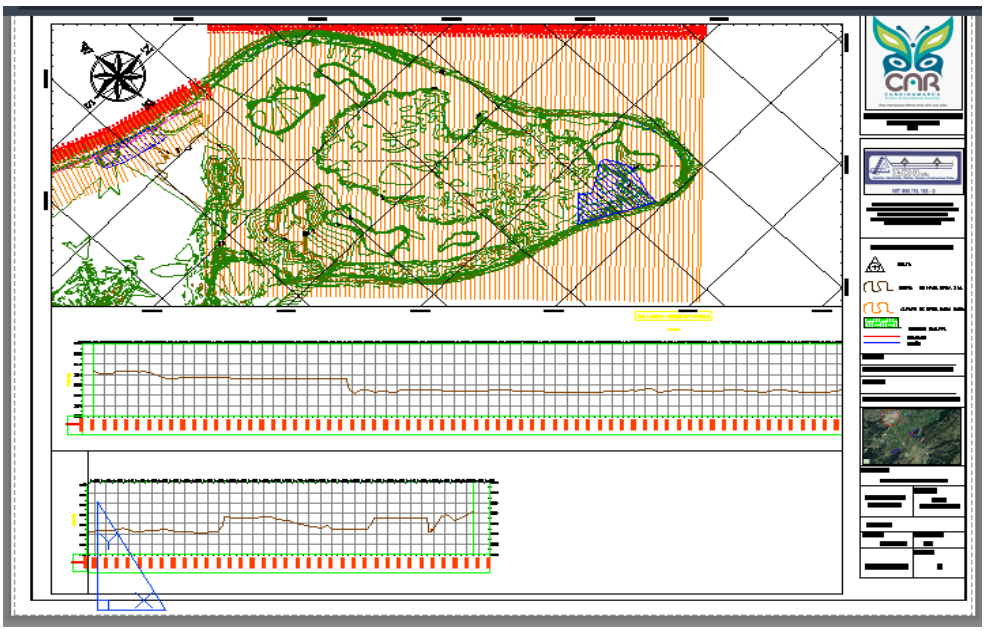
Ilustración 13. Zona de remoción de sedimentos

Esta interventoría, con su comisión de topografía, realiza acompañamiento y control de los volúmenes, que el contratista retira a diario en la laguna de Cucunubá, en donde en el periodo de facturación actual, se inicia realizando excavaciones para un nuevo canal situado en el costado este de la laguna, paralelo al canal construido anteriormente. Este canal cuenta con una longitud aproximada de 347 m, para el mes en facturación, en este momento el canal se encuentra localizado entre las abscisas K1+540 a k2+205,2 y en el k0+860 y k1+400, en cuanto a su ubicación inicia con las coordenadas: N 2142291.317, E 4913755.717 y N 2142561.344, E 4913881.573. Se realiza remoción de sedimentos en el canal de Cucunubá entre las abscisas K1+540 a K1+880
