CONTRATO DE INTERVENTORÍA No. 1643 DE 2022

"INTERVENTORÍA TÉCNICA, ADMINISTRATIVA, FINANCIERA Y AMBIENTAL PARA LA EJECUCIÓN DE OBRAS PARA LA RECUPERACIÓN DE LA CAPACIDAD HIDRÁULICA DE LAS LAGUNAS DE CUCUNUBA (FASE I) Y PALACIO.

INFORME MENSUAL No. 19

PERIODO: DEL 13 DE DICIEMBRE DE 2023 AL 12 DE ENERO DE 2024.

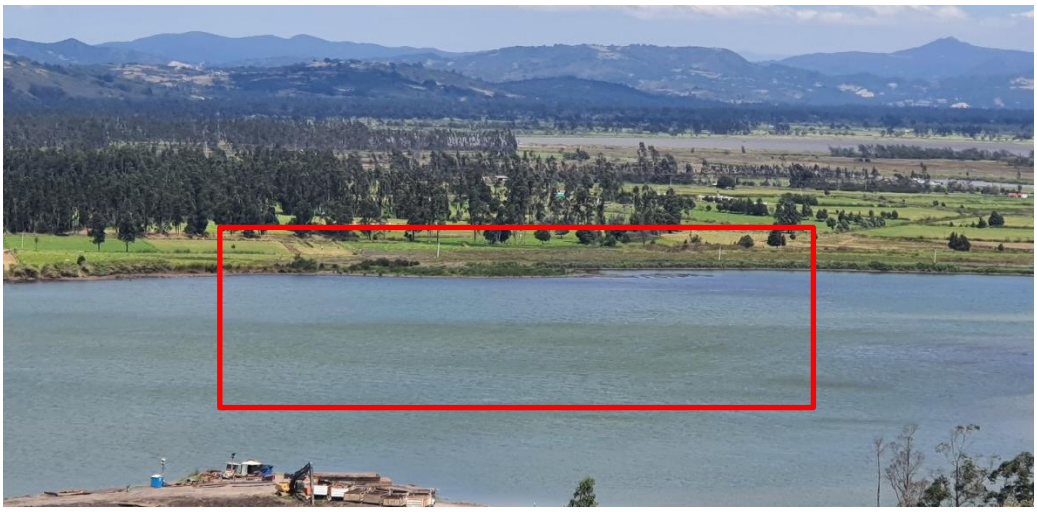
Zona con espesor de suelo dragado mayor a 1.50 m, donde es posible que se pueda presentar falla de fondo.

Zona de traslado de equipos, dragado de perfilado de la laguna.

Zona de la lagua donde se presenta falla de fondo.

Zona de la laguna donde se presenta falla de fondo.

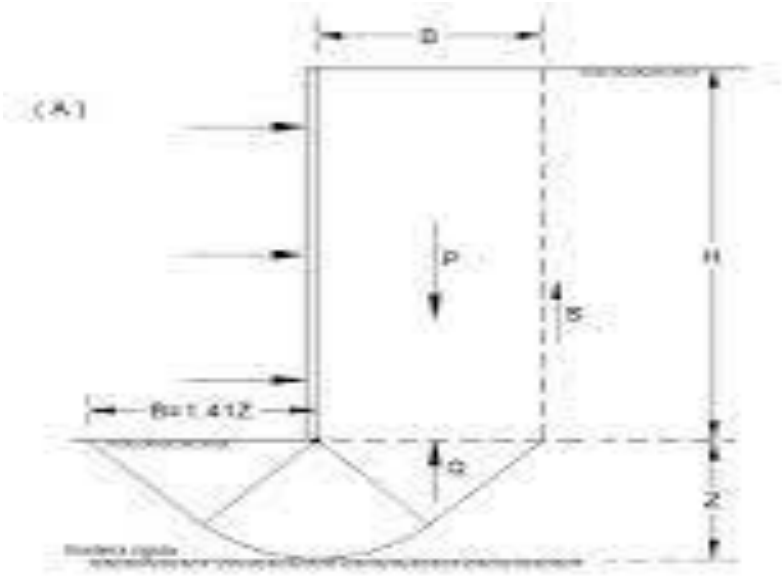
- Se observa que la actividad de disposición de sedimentos se está realizando sobre suelos orgánicos e inorgánicos, sin embargo, el perfilado que se realiza puede generar problemas de estabilidad y falla de fondo.

- Las zonas cercanas a la orilla de las lagunas, siguen con depósitos con alturas mayores a 1.50 m de suelo dragado, esto seguirá generando problemas de estabilidad en las orillas de la laguna.

- Se debe realizar la limpieza del espejo de agua, en algunas ocasiones se encuentra material vegetal flotando sobre el agua.

En las zonas de la orilla de la laguna se viene realizando un perfilado de forma vertical, esto no es correcto, se debe conformar con un talud con pendiente de 1H:1V para mejorar el comportamiento del borde, en algunos sectores se ha requerido la instalación de pilotes de madera hincados para estabilizar la margen de las lagunas.

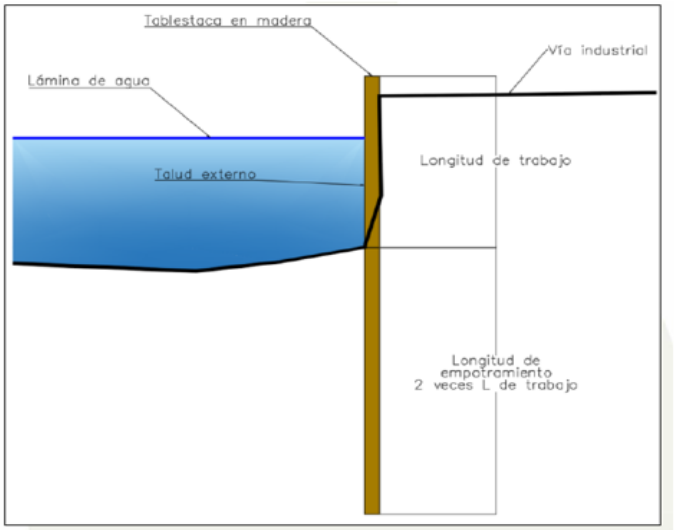
Figura 10 Esquema típico de la longitud de empotramiento del tablestacado recomendado.

Es de aclarar que los pilotes de madera, en su mayoría, tienen diámetros mayores a 15 cm y longitudes variables entre 10 y 12 m. Sistema que, en conjunto con láminas metálicas, se ha implementado para la construcción de un confinamiento latera, para mitigar los procesos de falla de fondo y de inestabilidad de los taludes que están limitando con vías de acceso.

La profundidad de empotramiento de la tablestaca deberá contar por lo menos entre 2 veces longitud libre (longitud de trabajo, ver Figura 10), lo cual se validará mediante levantamiento topográfico en obra (secciones transversales).

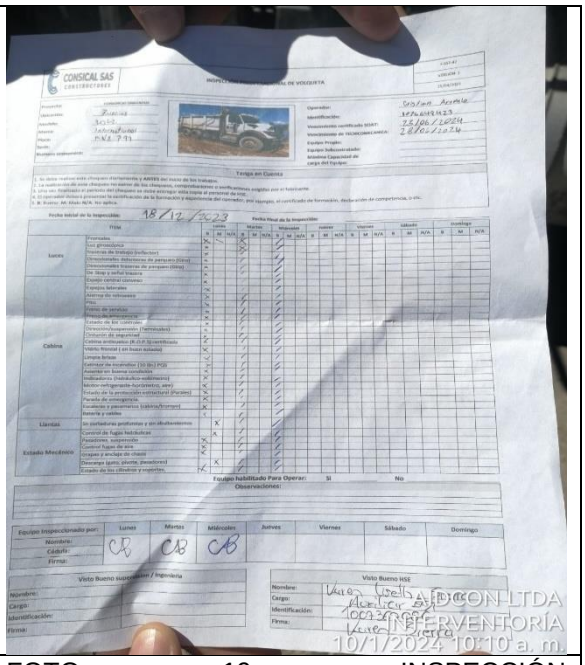
FOTO 18. INSPECCION LIMPIEZA DE BAÑOS PORTATILES 10-01-2024	FOTO 19. INSPECCIÓN PREOPERACIONALES LAGUNA DE PALACIO 10-01-2024

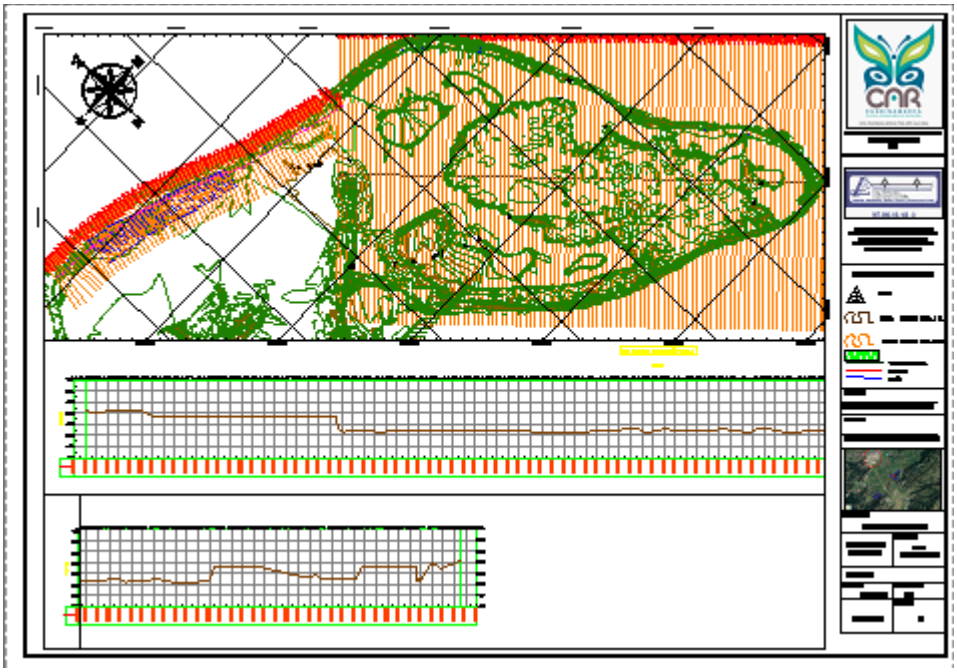
Ilustración 12. Zona de remoción de sedimentos

En la ilustración número 1 se puede evidenciar el avance de las zonas intervenidas durante la fase del presente informe, correspondiente al periodo del 13 diciembre 2023 a 12 enero de 2024, en el cual se ha ido realizando remoción de sedimentos.
