CONTRATO DE INTERVENTORÍA No. 1643 DE 2022

"INTERVENTORÍA TÉCNICA, ADMINISTRATIVA, FINANCIERA Y AMBIENTAL PARA LA EJECUCIÓN DE OBRAS PARA LA RECUPERACIÓN DE LA CAPACIDAD HIDRÁULICA DE LAS LAGUNAS DE CUCUNUBA (FASE I) Y PALACIO.

INFORME MENSUAL No. 21

PERIODO: DEL 13 DE FEBRERO DE 2024 AL 12 DE MARZO DE 2024.

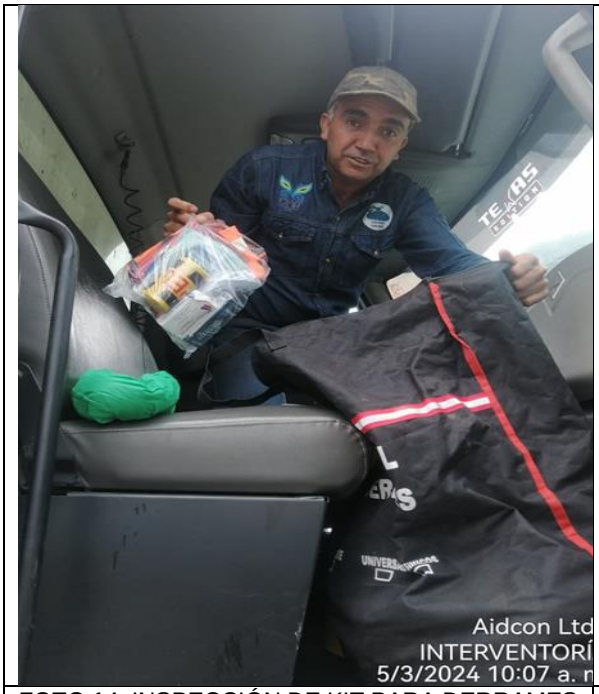
FOTO 14. INSPECCIÓN DE KIT PARA DERRAMES LAGUNA CUCUNUBÁ 05-03-2024	FOTO 15. INSPECCIÓN PREOPERACIONALES 12-03-2024

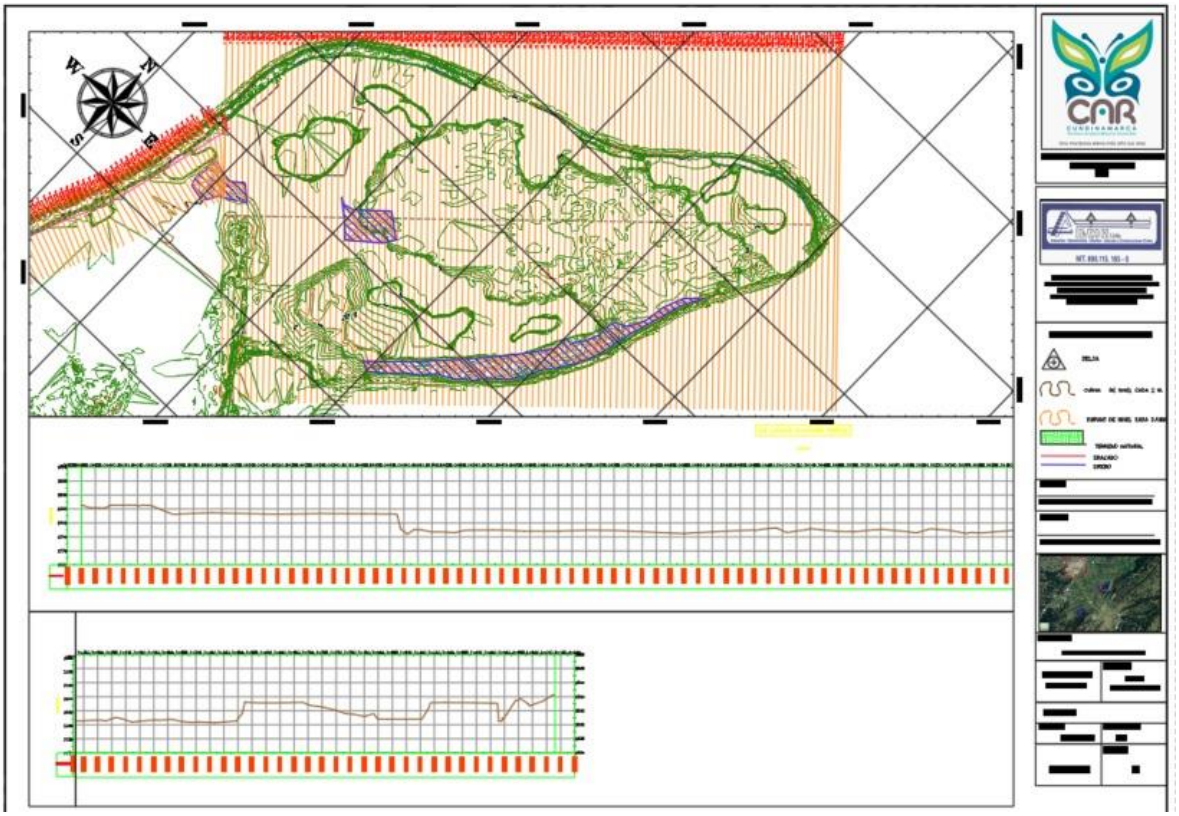
Ilustración 12. Zona de remoción de sedimentos

En la ilustración número 12, se puede evidenciar el avance de las zonas intervenidas durante la fase del presente informe, Correspondiente a los meses de 13 febrero a 12 marzo de 2024, en el cual se ha ido realizando remoción de sedimentos.
