REPORTE DE AVANCE DIARIO CONTRACTUAL	**Versión: 01**
	Fecha: 10-11-24

Se presenta a continuación el reporte de avance diario del cumplimiento a las obligaciones contractuales establecidas en el marco del contrato de servicios No. **4182.010.26.1.935-2024** de la entidad **UNIÓN TEMPORAL CALI RESPLANDECE**, con **NIT. 901.889.889-4**.

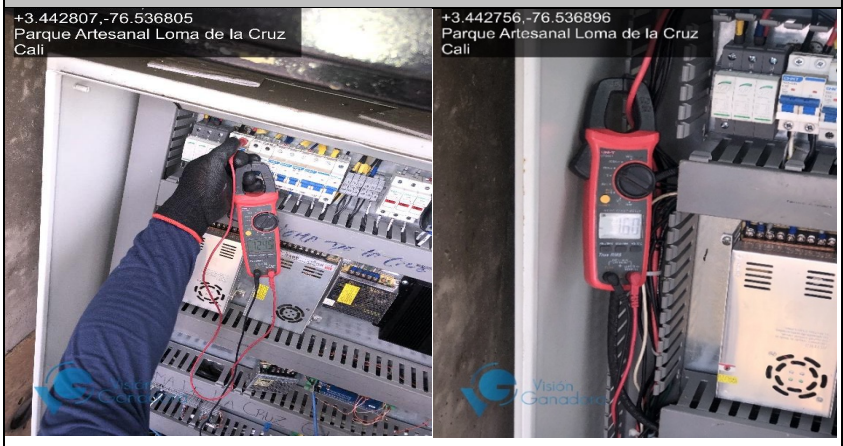
IMAGEN No.1	DESCRIPCIÓN
	Medición de parámetros eléctricos en tableros Voltaje y corriente.

IMAGEN No. 2	DESCRIPCIÓN
	Termografía y medición de humedad.
IMAGEN No. 3	**DESCRIPCIÓN**
	Medición línea a tierra en tablero 1 Fuera del rango menor a 10 ohmios para equipos electrónicos
IMAGEN No. 4	**DESCRIPCIÓN**
	Medición línea a tierra en tablero 2 Fuera del rango menor a 10 ohmios para equipos electrónicos

IMAGEN No.5	DESCRIPCIÓN
	Medición línea a tierra en tablero 3 Fuera del rango menor a 10 ohmios para equipos electrónicos
IMAGEN No. 6	**DESCRIPCIÓN**
	Inspección de Antivandálicos, encontrando que se encuentran empolvados y oxidados.
IMAGEN No. 7	**DESCRIPCIÓN**
	Pintura usada en 8 de los Antivandálicos oxidados

IMAGEN No.8	DESCRIPCIÓN
	Presentación de 8 antivandálicos de luminarias de 4 pies en la fuente de la parte inferior, posterior al proceso de limpieza, lijado y pintura.
