NOMBRE DEL PROVEEDOR O CONTRATISTA	SERVICIOS INTEGRALES DE ARQUITECTURA Y CONSTRUCCION SERARCO SAS				
TIPO DE DOCUMENTO IDENTIFICACIÓN	Nit	No. DOCUMENTO DE IDENTIFICACIÓN	900.390.580-7		
TIPO DE DOCUMENTO FUENTE	CONTRATO	NÚMERO DOCUMENTO FUENTE	11023492024	FECHA SUSCRIPCIÓN	18 (día) octubre (mes) 2024 (año)
PLAZO DE EJECUCIÓN	DESDE 25 (día) octubre (mes) 2024 (año)	HASTA	31 (día) diciembre (mes) 2024 (año)	RÉGIMEN TRIBUTARIO	RESPONSABLE DEL IMPUESTO
FECHA DE EXPEDICIÓN DE LA PRESENTE CERTIFICACIÓN			19 (día) diciembre (mes) 2024 (año)

4. INFORME DE AVANCE DE ACTIVIDADES No 2

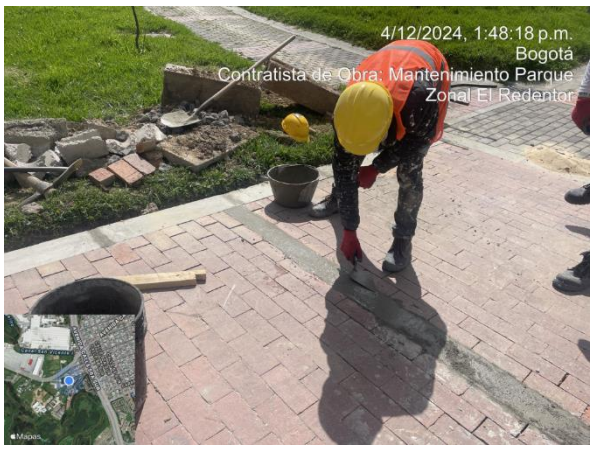
- Se ejecuta esta actividad entre el 16 de noviembre y 12 de Diciembre de 2024, tomando como referencia los bordillos, se nivela y alinea para optimizar y asegurar una superficie homogénea.

Ilustraciones 15-16. Cintas de concreto por senderos peatonales. - Fuente Propia.

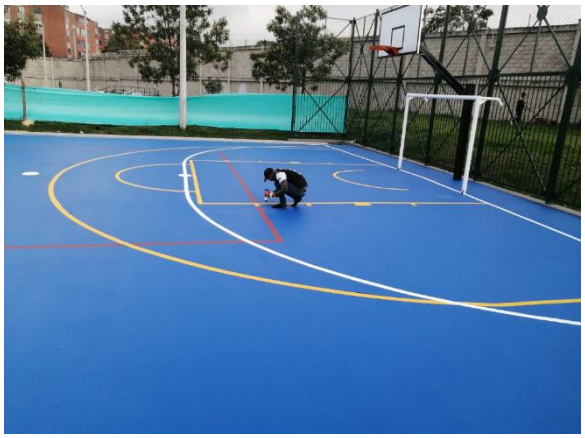
Ilustraciones 25-26. Pintura en cancha multipropósito. - Fuente Propia.
