"PRESTACION DE SERVICIOS PROFESIONALES PARA EL MANTENIMIENTO PREVENTIVO Y CORRECTIVO DE LA RED SEMAFÓTICA DEL MUNICIPIO DE PUERTO ASIS"
MEDIANTE CONTRATO No 035-2025 IMTRAM-PUERTO ASIS-2025

Puerto Asís – Putumayo

Febrero de 2025

Informe Técnico de Mantenimiento Eléctrico de Sistemas de Semaforización en Puerto Asís

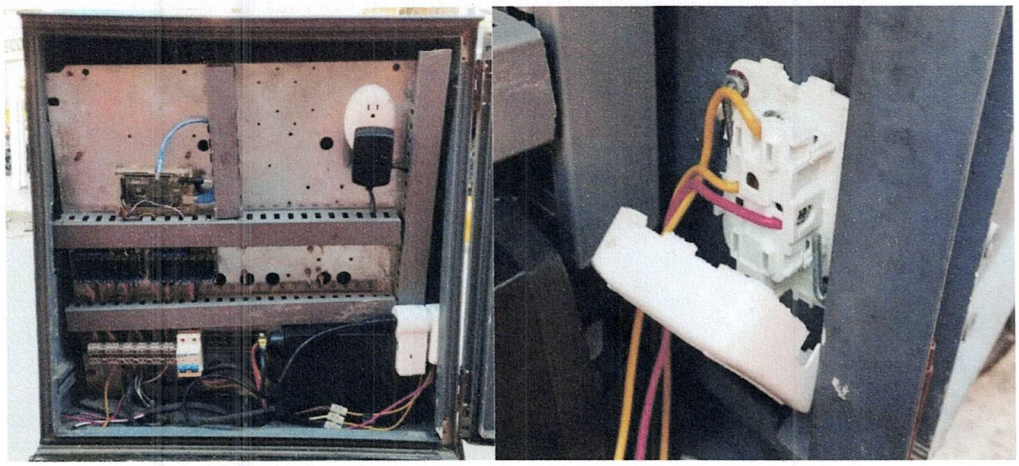
2. **Centro (La Virgen - Calle 10)**
   - **Condiciones del Gabinete**:
     - **Humedad y Suciedad**: Acumulación de polvo y humedad en el interior, lo que puede afectar la disipación de calor de los componentes electrónicos.

- **Publicidad Pegada**: Afecta la estética y puede ocultar daños en la superficie del gabinete.
     - **Cableado**: Cables largos y sin etiquetar, lo que dificulta la identificación de circuitos.

- **Riesgos Eléctricos**:
     - La humedad puede causar cortocircuitos en las tarjetas de control.
     - El gabinete flojo representa un riesgo mecánico y eléctrico, ya que puede caerse y dañar los componentes internos.

- **Recomendaciones**:
  - Cambiar el tomacorriente de alimentación principal (220V/15A) por uno con protección IP65.
  - Asegurar el gabinete al soporte de cemento con tornillos de anclaje resistentes a la intemperie.

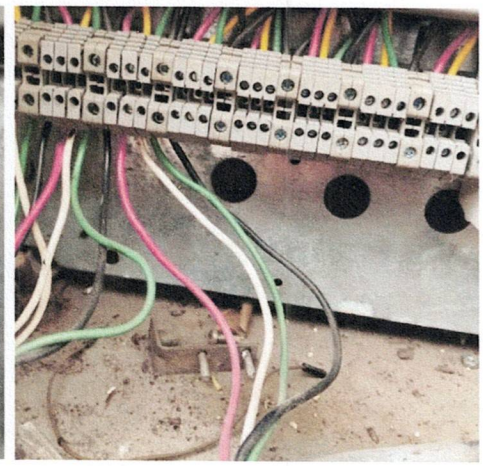
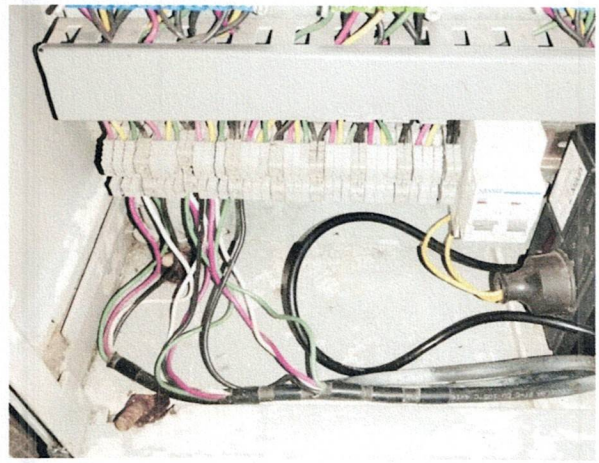
3. **Cámara de Comercio (Calle 10)**
   - **Condiciones del Gabinete**:
     - **Musgo y Suciedad**: Acumulación de musgo en el exterior, lo que indica exposición constante a la humedad.
     - **Breaker Partido**: Daño físico en el breaker debido a mala manipulación, lo que compromete su función de protección.
   - **Riesgos Eléctricos**:
     - Un breaker dañado no proporcionará protección contra sobrecargas o cortocircuitos, lo que puede dañar los equipos conectados.

- La humedad y el musgo pueden causar corrosión en las conexiones eléctricas.

- **Acciones Realizadas**:
  - Desmontaje y limpieza del tablero de control.
  - Corte de excedentes de cable y reorganización del cableado.
  - Verificación de continuidad y resistencia de conexiones.
  - Limpieza externa e interna del gabinete
  - Revisión de funcionamiento general del sistema
  - Revisión de protecciones eléctricas
- **Recomendaciones**:
  - Cambiar el breaker dañado por uno nuevo de 20A con curva C para protección adecuada.
  - Pintar el gabinete con pintura anticorrosiva y aplicar sellador en las juntas para evitar filtraciones.

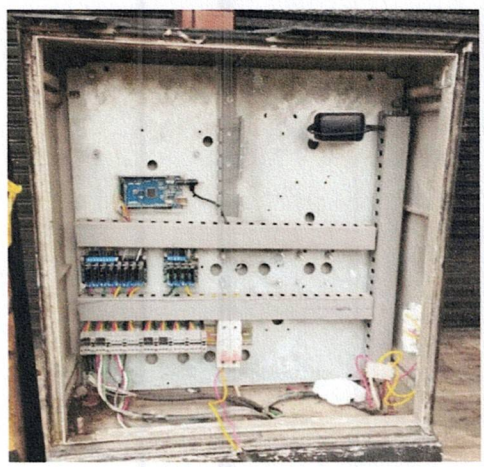
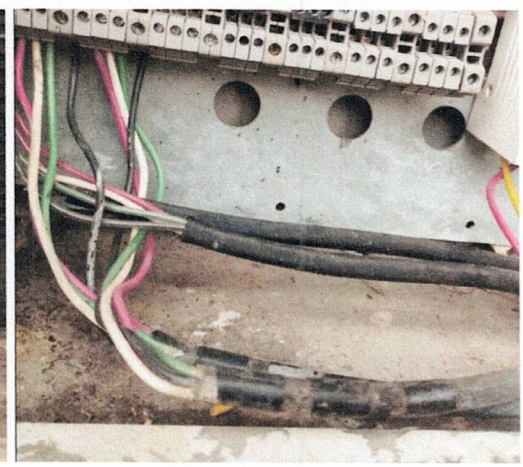
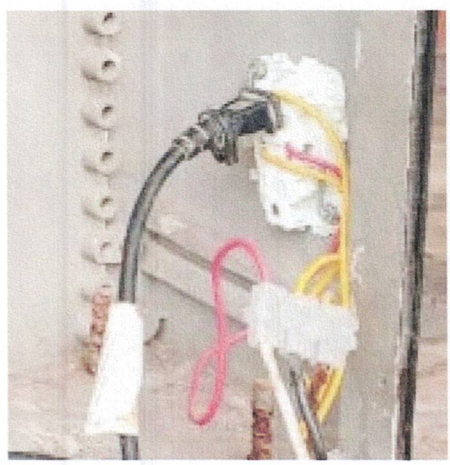
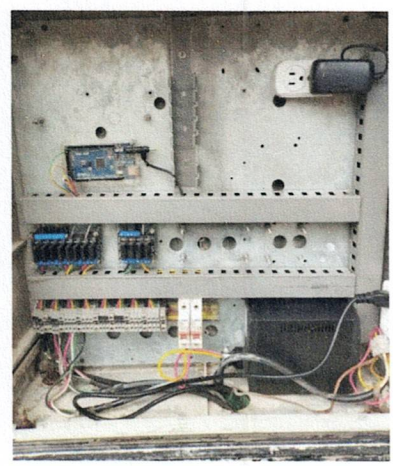
4. **Romboy (Calle 10)**
    - **Condiciones del Gabinete**:
        - **Toma Eléctrico Dañado**: Contactos oxidados y desgastados, lo que puede causar intermitencias en la alimentación.

- **Cableado**: Cables largos y sin etiquetar, lo que dificulta el mantenimiento.
    - **Riesgos Eléctricos**:
        - Un toma eléctrico en mal estado puede generar resistencia eléctrica, causando calentamiento y posible incendio.

- Revisión de protecciones eléctricas
    - **Recomendaciones**:
        - Cambiar toma eléctrico por uno nuevo con protección IP65.
        - Pintar el gabinete para mejorar su resistencia a la intemperie.

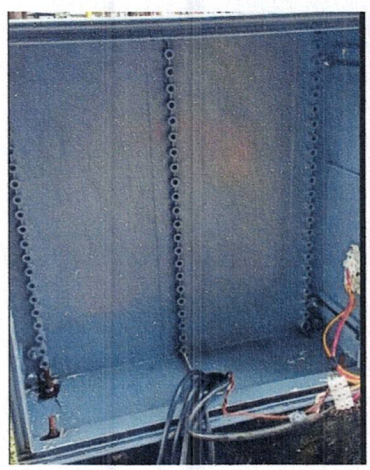
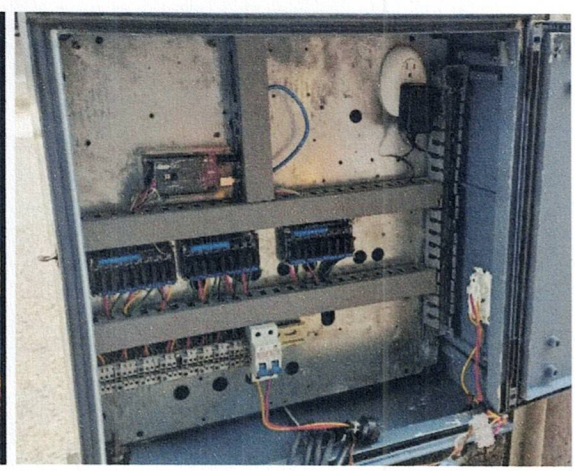
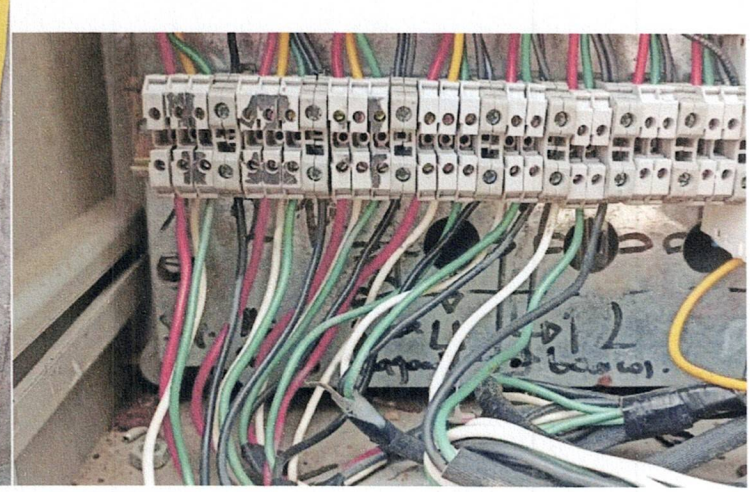
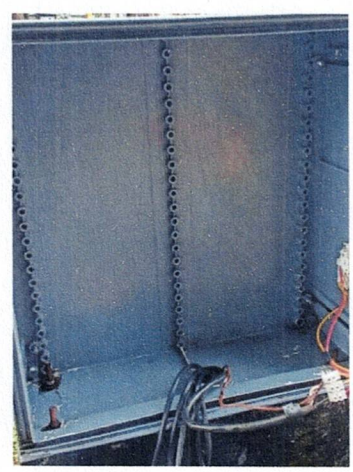
5. **Centro (La Pista)**
    - **Condiciones del Gabinete**:
        - **Cofre Eléctrico Sin Aseguramiento**: Expuesto a vandalismo o apertura no autorizada.

- **Cableado Desordenado**: Dificulta la identificación de circuitos y aumenta el riesgo de cortocircuitos.
    - **Riesgos Eléctricos**:
        - La falta de seguridad en el gabinete puede permitir el acceso no autorizado, lo que representa un riesgo eléctrico y de vandalismo.

- Revisión de protecciones eléctricas
    - **Recomendaciones**:
        - Cambiar él toma eléctrico por uno nuevo con protección IP65.
        - Instalar un candado de seguridad para evitar acceso no autorizado.

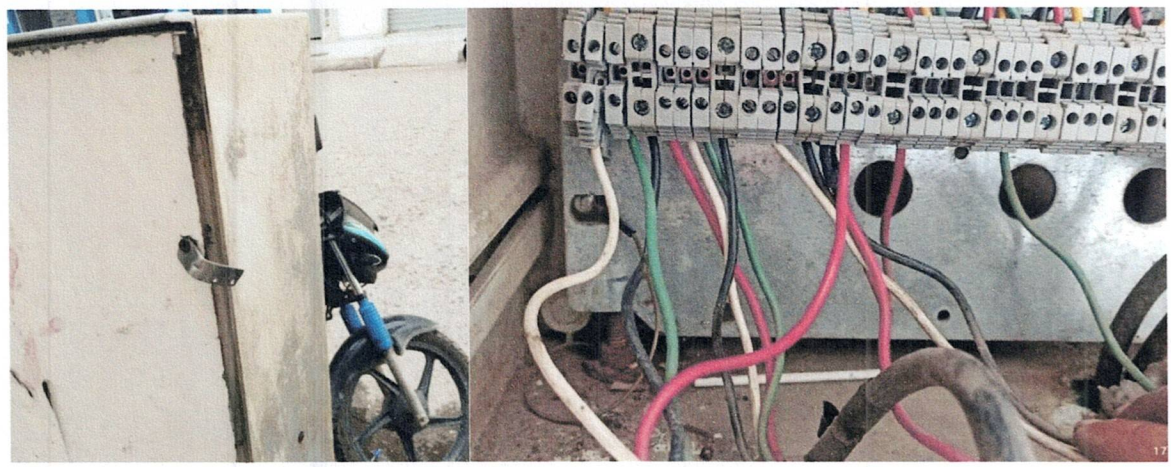
6. **Centro (Mercaexito la 20)**
    - **Condiciones del Gabinete**:
        - **Tapa Pegada con Cinta**: Indica deterioro físico y falta de seguridad.
        - **Empalmes Mal Realizados**: Aumentan el riesgo de cortocircuitos y fallos eléctricos.
    - **Riesgos Eléctricos**:

- Empalmes mal realizados pueden generar puntos calientes y aumentar el riesgo de incendio.

- **Acciones Realizadas**:
  - Desmontaje y limpieza del tablero de control.
  - Corte de excedentes de cable y reorganización del cableado.
  - Verificación de continuidad y resistencia de conexiones.
  - Limpieza externa e interna del gabinete
  - Revisión de funcionamiento general del sistema
  - Revisión de protecciones eléctricas
- **Recomendaciones**:
  - Cambiar el gabinete por uno nuevo con protección IP65.
  - Reemplazar el toma eléctrico y realizar empalmes adecuados con conectores aislados.

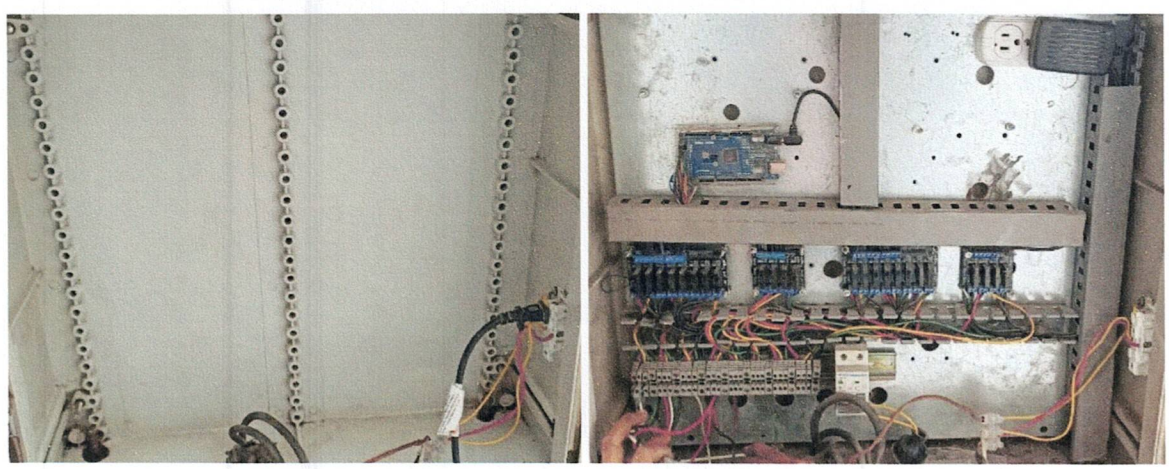
7. **Centro (Punto Azul - Calle 11)**
    - **Condiciones del Gabinete**:
        - **Presencia de Bichos y Polvo**: Indica falta de sellado, lo que puede causar cortocircuitos.

- **Toma Eléctrico en Mal Estado**: Contactos desgastados y oxidados.
    - **Riesgos Eléctricos**:
        - La presencia de bichos y polvo puede causar cortocircuitos y daños en los componentes electrónicos.

- Revisión de protecciones eléctricas
    - **Recomendaciones**:
        - Cambiar el gabinete por uno nuevo con protección IP65.
        - Reemplazar toma eléctrico y sellar las entradas de cables.

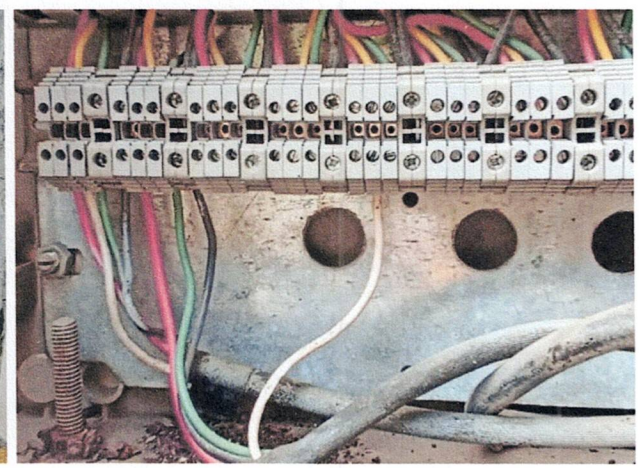
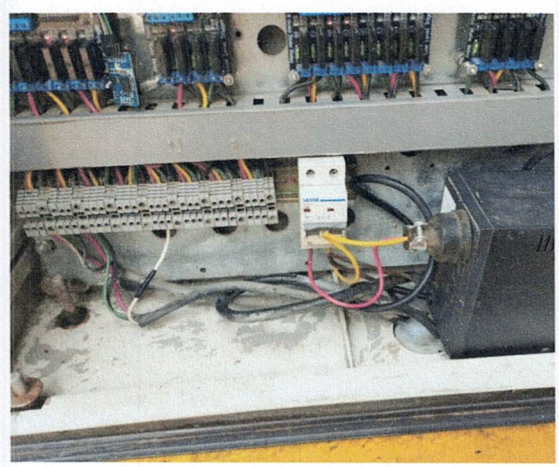
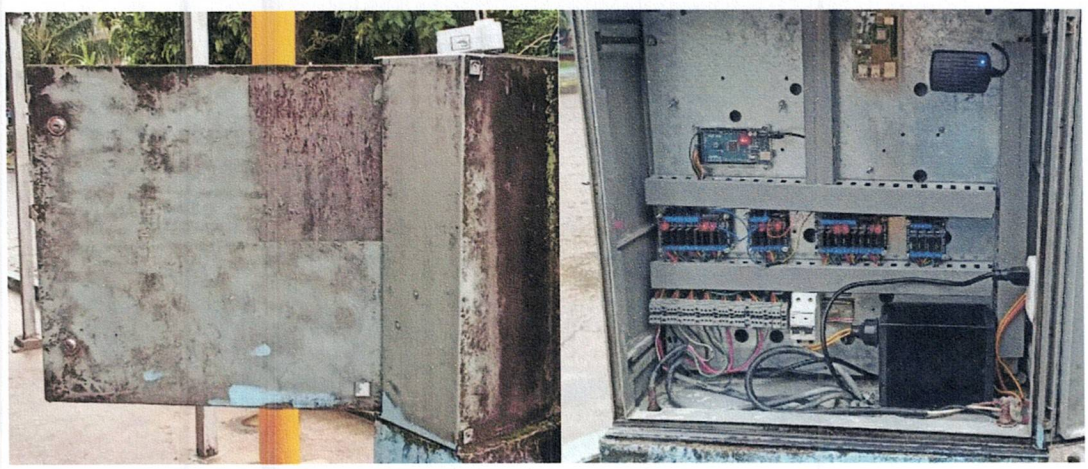
8. **Centro (El Rebajón - Calle 9)**
    - **Condiciones del Gabinete**:
        - **Presencia de Ranas**: Indica alta humedad y falta de sellado.
        - **Toma Eléctrico Defectuoso**: Contactos oxidados y desgastados.
    - **Riesgos Eléctricos**:
        - La humedad y la presencia de ranas pueden causar cortocircuitos y daños en los componentes.
    - **Acciones Realizadas**:
        - Desmontaje y limpieza del tablero de control.
        - Corte de excedentes de cable y reorganización del cableado.
        - Verificación de continuidad y resistencia de conexiones.
        - Limpieza externa e interna del gabinete
        - Revisión de funcionamiento general del sistema
        - Revisión de protecciones eléctricas
    - **Recomendaciones**:
        - Cambiar el gabinete por uno nuevo con protección IP65.
        - Reemplazar toma eléctrico y sellar las entradas de cables.
