INVIAS
INSTITUTO NACIONAL DE VIAS

INFORME MENSUAL No. 16 DE INTERVENTORIA.

1 AL 31 DE ENERO DE 2025

Objeto Contrato de Obra:
MANTENIMIENTO Y PAVIMENTACIÓN DEL CIRCUITO TURÍSTICO DEL SUR EN LA VÍAS 20HL02 – OBANDO – ISNOS Y 20HL03 ISNOS – BORDONES – LA LAGUNA, DEPARTAMENTO DEL HUILA

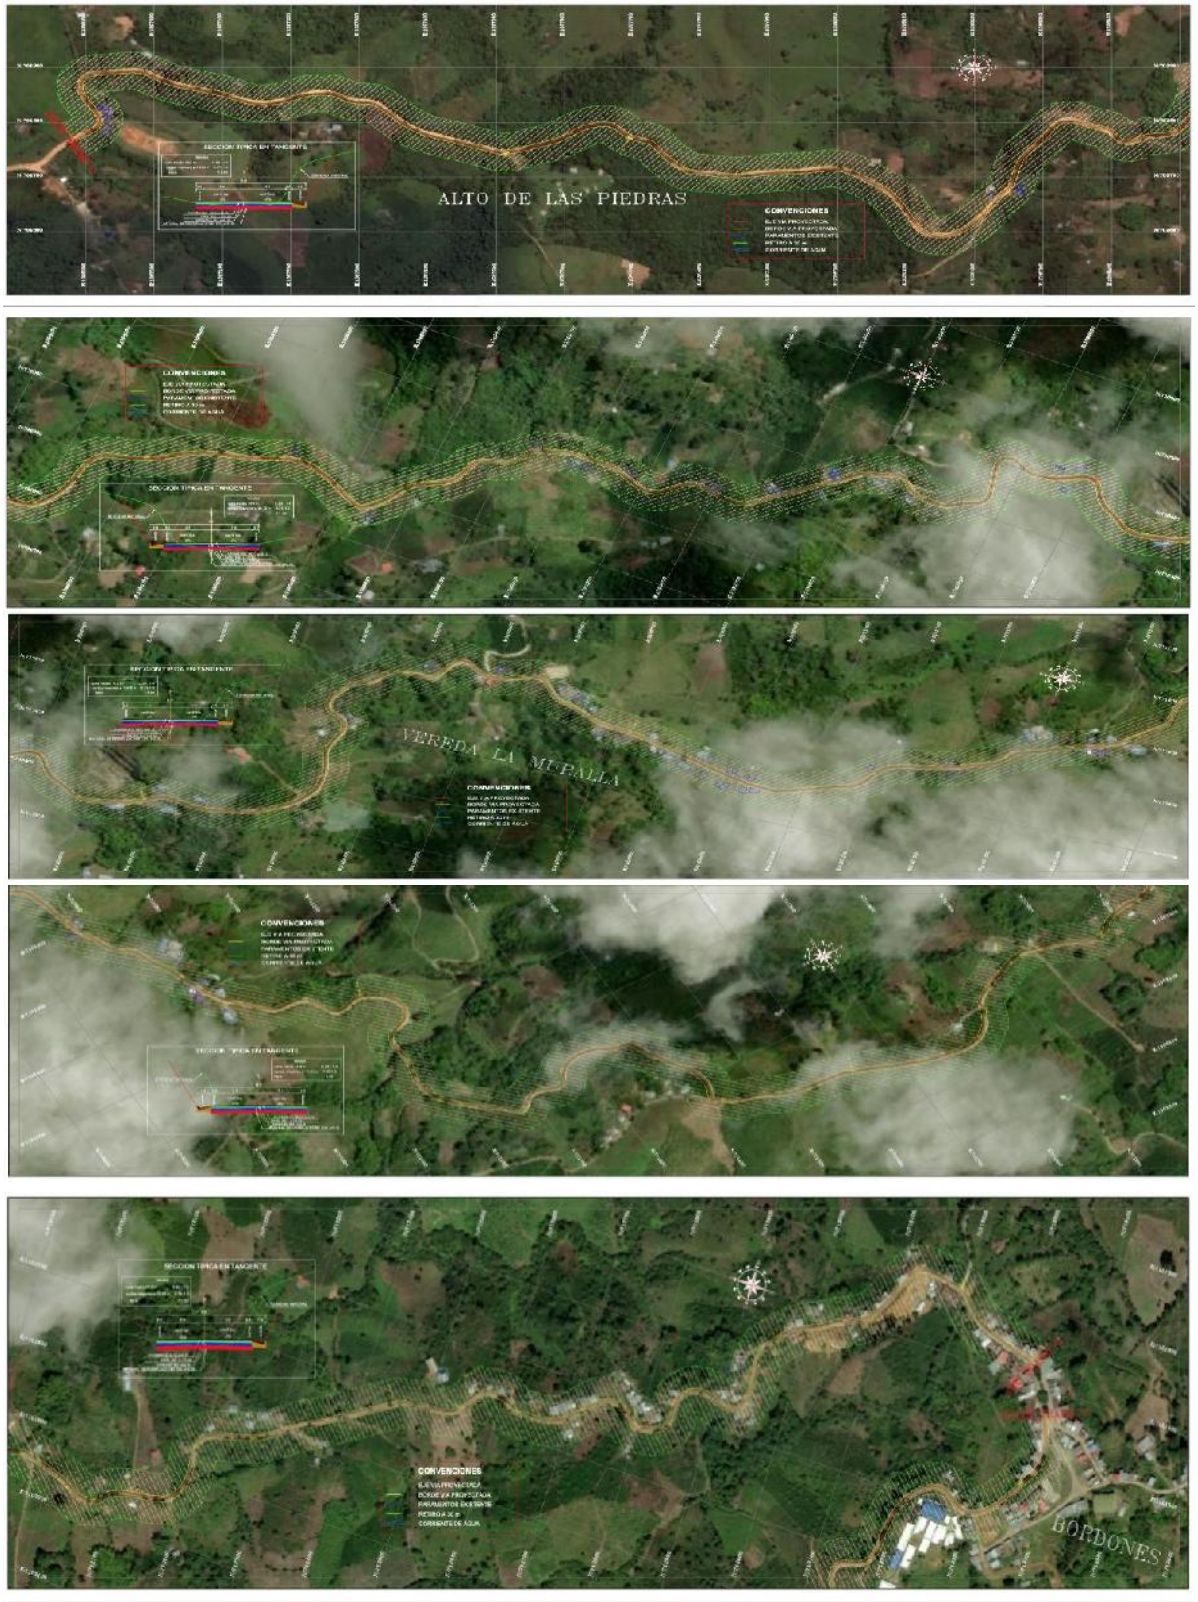
Figura 6 Imagen de tramo 2

Se realizará intervención entre los PR 4+320 al PR 5+920, Se observan tres alcantarillas, colmatadas poca funcionalidad, derrumbes de banca superior que disminuyen el ancho de la calzada, cunetas en alto nivel de desgaste y superficie en afirmado deteriorado.

Esta el centro poblado de Bordones, cuenta con alcantarillado obsoleto y la vía urbana esta pavimentada con un empedrado, acorde a los diseños del proyecto este sector no requiere intervención. La vía esta sobre afirmado deteriorado.
