1. **FECHA:** 28/05/2024
2. **SOLICITANTE:** SECRETARIA DE INFRAESTRUCTURA
3. **RADICADO:** N/A
4. **OBJETIVO GENERAL:** REPOSICION PARCIAL DE ANDENES – PRESUPUESTOS PARTICIPATIVOS VIGENCIA 2022.
5. **LOCALIZACIÓN:** COMUNA 10 **BARRIO:** Viveros de Provenza
6. **DIRECCIÓN:**

7. **CORREGIMIENTO:** N/A **VEREDA:** N/A
8. **PROBLEMA O NECESIDAD:** VISITA OCULAR PARA INSPECCIONAR EL ESTADO DE LOS ANDENES EN LOS SECTORES REFERIDOS, PARA POSTERIORMENTE CUANTIFICAR LAS OBRAS, ACORDE CON LOS PRESUPUESTOS PARTICIPATIVOS VIGENCIA 2022.
9. **PROPIEDAD DEL PREDIO:** ESPACIO PUBLICO
10. **ALTERNATIVAS DE SOLUCIÓN:**

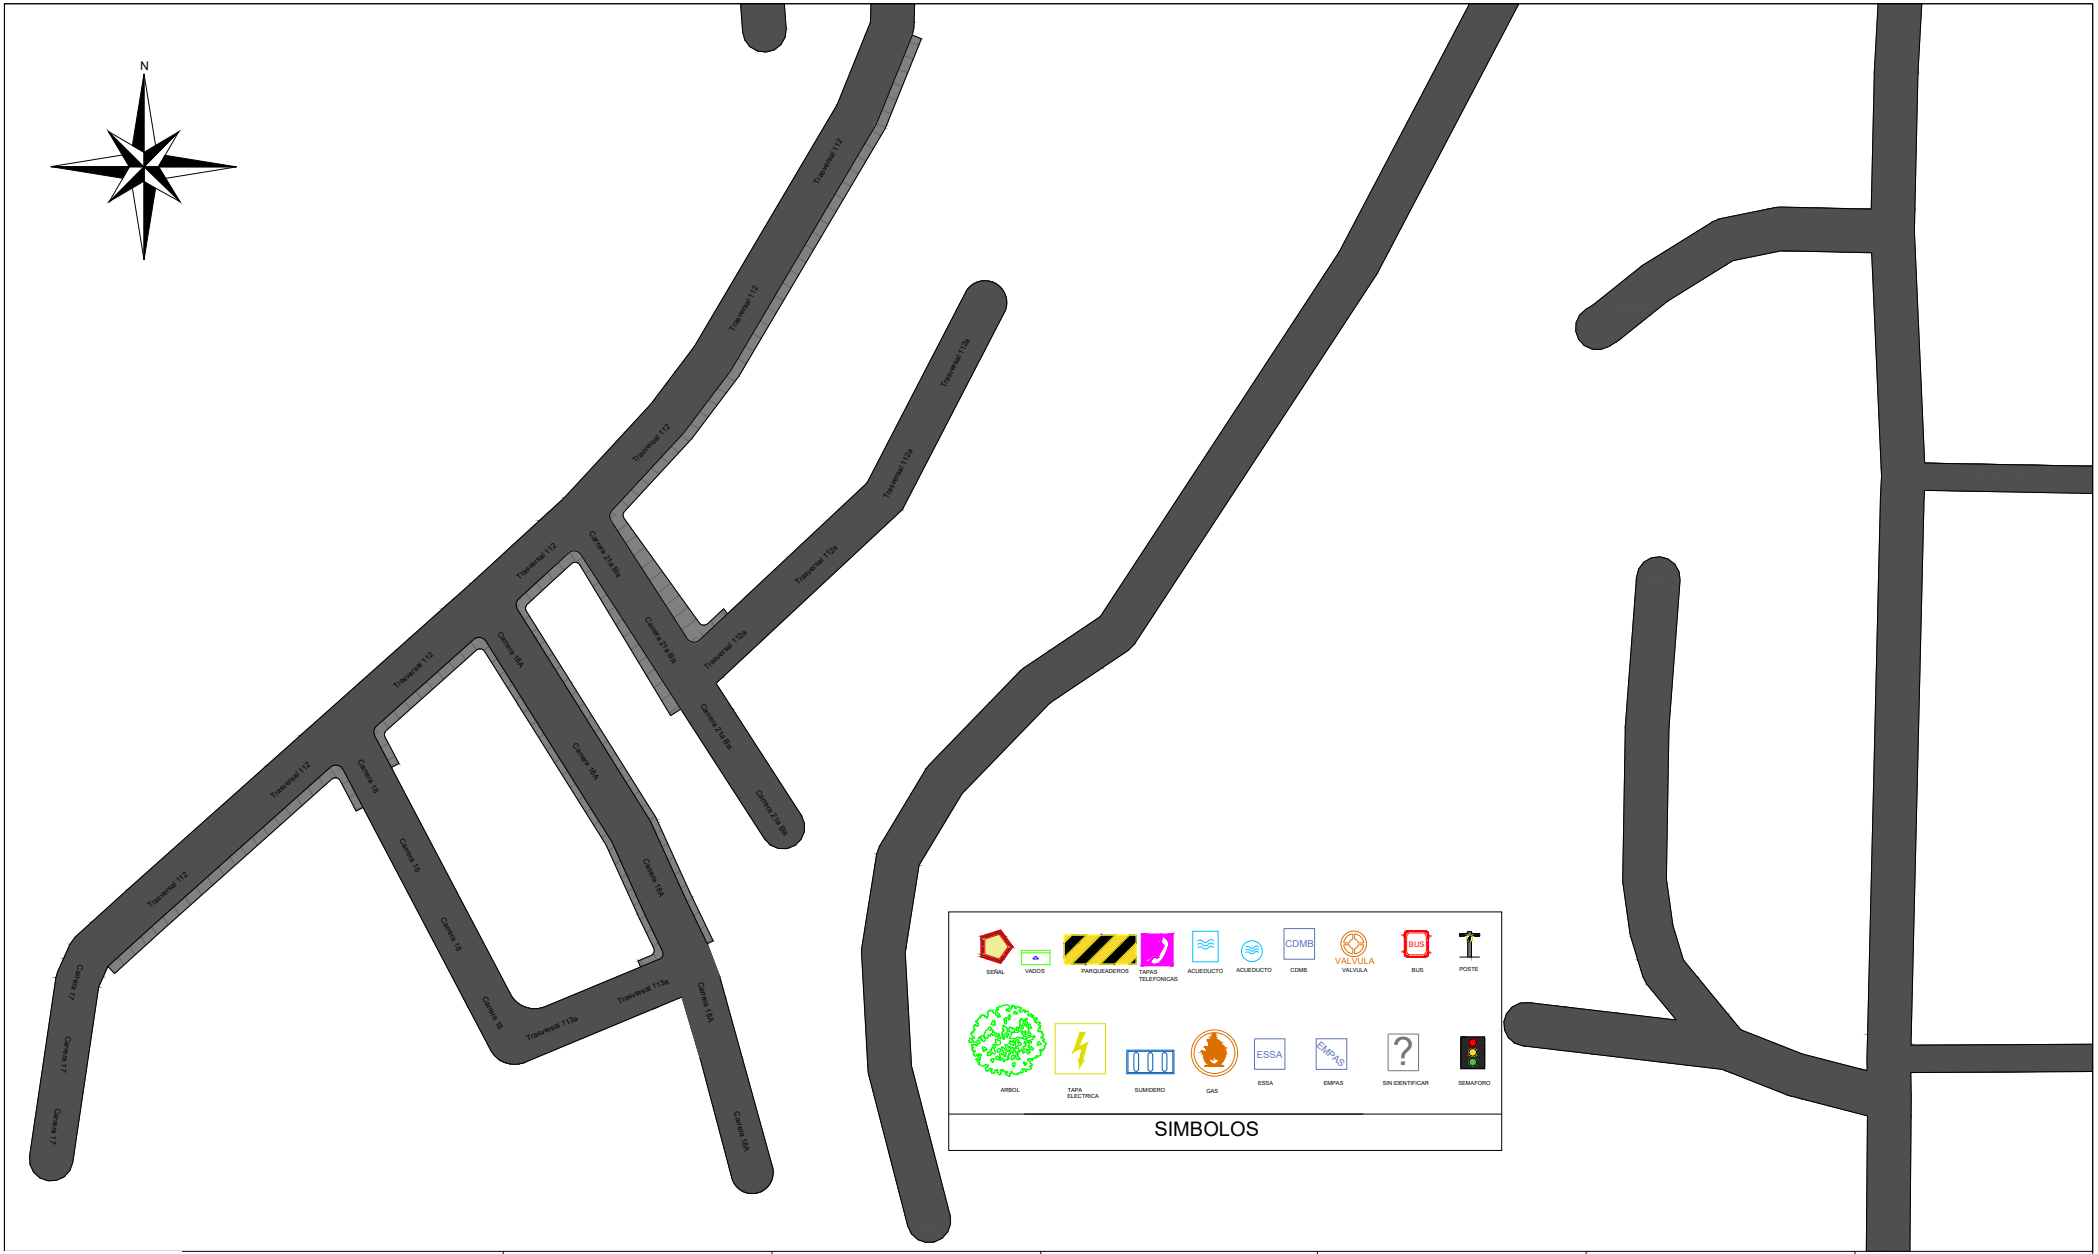
- Ambos costados de la Carrera 18ª desde la transversal 112 hasta la transversal 113ª

- Costado sur de la transversal 112 desde la carrera 17 hasta la carrera 19

ES TECNICAMENTE VIABLE LA REPOSICION DEL ANDEN A LO LARGO DE LOS TRAYECTOS INDICADOS ANTERIORMENTE, SIEMPRE Y CUANDO SE GARANTICE EL CUMPLIMIENTO DE LO ESTABLECIDO EN EL POT, EL MANUAL PARA EL DISEÑO Y CONSTRUCCIÓN DEL ESPACIO PUBLICO (MEPB) DEL MUNICIPIO DE BUCARAMANGA Y DEMAS NORMAS, LEYES Y DECRETOS VIGENTES.
