ACTA N° 166

FECHA: Bogotá, 29 de mayo de 2023

LUGAR: Centro integrarte Atención Interna Grupo 13

TEMA: Descripción de daños locativos.

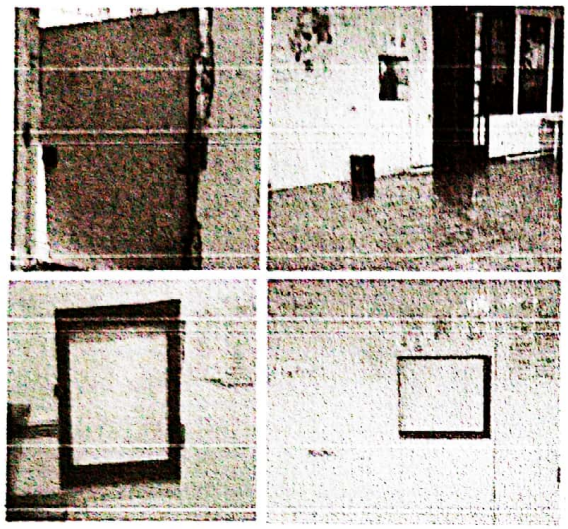
Persona con discapacidad Alexander, golpeo a patadas columna pasillo del comedor, el cual cae la estructura de la base y se debe ajustar nuevamente por lo que se usa meca de cemento y varillas
	Participante alterado rompe parte externa puerta de la cocina a patadas Se notifica correo electrónico

CONCEPTO: MANTENIMIENTO, REPARACIÓN Y CONSTRUCCIÓN EN LADRILLO DE BASE DE COLUMNA EN PASILLO AL COMEDOR. VALOR $620.000

- Honorarios del profesional: $200.000; este valor incluye el tiempo laborado por el profesional en construcción, el desmonte de la columna y base de la misma, limpieza y preparación del área de trabajo, reparación y adecuación de la base de la columna, construcción de base en concreto y viga de cimentación para evitar el desplome de la columna.
- Alquiler y uso de herramientas: $150.000; Equipo de soldadura, pulidora, pala, palustre, kit de herramienta manuales.
- Materiales de construcción: $270.000; este valor incluye la compra de los siguientes materiales: 2 varilla corrugada ½ pulgada, viga cimentación 20*20, cemento gris 10kg, arena de rio 5kg.

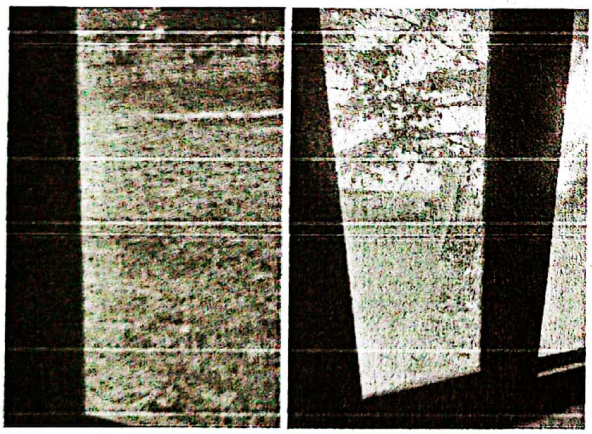
Participante Oscar Reina con alteración de comportamiento genera los siguientes daños: -Patea la puerta de habitación casa 4 y la quiebra -Rompe ventana parte externa de la cocina con una piedra -Rompe vidrio de la ventana del dormitorio casa 2.

CONCEPTO: DESMONTE Y REPARACIÓN PUERTA DE MADERA EN CASA 4. VALOR $350.000

- Honorarios del profesional: $ 100.000; este valor incluye el tiempo laborado por el profesional, desmonte de puerta y marco de madera, reparación, limpieza, pintura e reinstalación del marco; reparación de parte averiada de la puerta, pintura. limpieza y reinstalación de la puerta reparada.
- Alquiler y uso de herramientas: $ 150.000; este valor incluye alquiler y uso de taladro, segueta, pulidora angular, kit de herramientas de mano.
- Materiales de construcción: $100.000; este valor incluye la compra de los siguientes materiales: pintura de aceite, disolvente, brochas, lijas para madera, tríplex 3.5mm 180*150
