1. DATOS GENERALES DEL CONTRATO O CONVENIO AL CUAL SE LE HARÁ SEGUIMIENTO *La información registrada en el punto No 1 corresponde a los datos generales del contrato o convenio y a la unidad operativa en donde se presta el servicio*	
NÚMERO DEL CONTRATO / CONVENIO Y AÑO	9362 DE 2022 LOTE 2
NOMBRE DEL CONTRATISTA O ASOCIADO	FUNDACIÓN MISIONEROS DIVINA REDENCION SAN FELIPE NERI - FUMDIR
OBJETO CONTRACTUAL	*AUNAR RECURSOS TECNICOS, FISICOS, ADMINISTRATIVOS Y FINANCIEROS PARA LA ATENCION INTERNA, A PERSONAS QUE SE ENCUENTREN EN EDADES ENTRE LOS DIECIOCHO (18) AÑOS Y HASTA LOS CINCUENTA Y NUEVE (59) AÑOS, ONCE (11) MESES DE EDAD CON DISCAPACIDAD INTELECTUAL, O PSICOSOCIAL, O FISICA, O MULTIPLE, QUE REQUIERAN DE APOYOS EXTENSOS O GENERALIZADOS, O PERSONAS CON DISCAPACIDAD INTELECTUAL O PSICOSOCIAL QUE REQUIERAN APOYOS INTERMITENTES O LIMITADOS QUE SE ENCUENTREN EN SITUACION DE ABANDONO O QUE SU CUIDADOR-A NO PUEDA EJERCER SU CUIDADO, IMPLEMENTANDO ACCIONES QUE FAVOREZCAN EL DESARROLLO Y MANTENIMIENTO DE SUS HABILIDADES Y CAPACIDADES PARA ALCANZAR MAYORES NIVELES DE AUTONOMIA, PROMOVIENDO SU INCLUSION, CON EL CONCURSO DE LAS FAMILIAS, CUIDADORAS-ES Y SU ENTORNO Y TERRITORIO, EN CENTROS INT

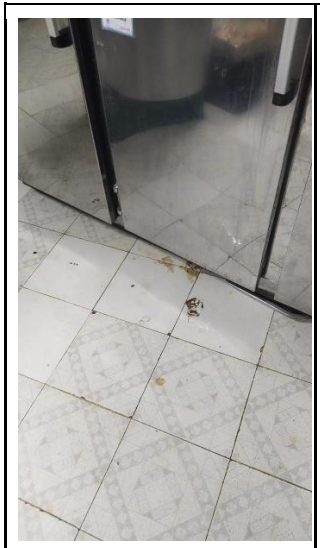
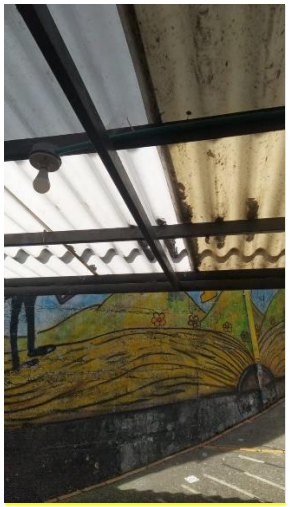
Grifería lavaplatos de zona	Desagüe lavaplatos,	Retiran gallinero, se hace	Duchas habitación	Techo habitación dos ,

de alistamiento, servicio de alimentos, presenta escape **SUBSANA**	cocina servicio de alimentos, presenta escape **PERSISTE**	aseo **EVIDENCIA**	hombres en Padre Arturo no llega presión, no hay agua caliente **REPARAR**	mixta presenta deterioro avanzado de pintura **PINTAR**

Piso despensa interna en cocina, presenta daño en baldosas **REPARAR**	Mueble en mal estado ala entrada de cuidado a la salud **SUBSANA**	Elementos sobre camilla en cuidado a la salud **SUBSANA**	Productos químicos en cuidado a la salud **SUBSANA**	Cercha al ingreso a cuidado a la salud presenta falta de aseo. **SUBSANA**

- Se envía documento plan de emergencias nuevo formato https://onx.la/63e4a actualizado . actualizado el día 01.09.2023
- Desagüe lavaplatos, cocina servicio de alimentos, presenta escape.
- Retiran gallinero, se hace aseo
- Duchas habitación hombres en Padre Arturo no llega presión, no hay agua caliente
- Techo habitación dos, mixta presenta deterioro avanzado de pintura
- Piso despensa interna en cocina, presenta daño en baldosas

6. ACCIONES POR MEJORAR COMO RESULTADO DE LA VISITA	
ACCIONES POR MEJORAR	PLAZO
Reparar desagüe lavaplatos, cocina servicio de alimentos.	INMEDIATO
Reparar duchas habitación hombres en Padre Arturo (presión, agua caliente)	15 de septiembre de 2023
Pintar techo habitación dos, mixta.	30 de septiembre de 2023
Piso despensa interna en cocina, presenta daño en baldosas	30 de septiembre de 2023
¿EL ASOCIADO DIO CUMPLIMIENTO A LAS ACCIONES DE MEJORA Y PLAZOS ACORDADOS EN LA VISITA ANTERIOR? FECHA DE LA ULTIMA VISITA: SEIS , 10 de agosto de 2023 SI X NO ❑	REGISTRE EL SEGUIMIENTO A LAS ACCIONES DE MEJORA: Actualizar Plan de emergencias, según nuevo formato https://onx.la/63e4a.- NUEVA FECHA – **SUBSANA** Reparar grifería lavaplatos de zona de alistamiento, servicio de alimentos. – **SUBSANA** Reparar desagüe lavaplatos, cocina servicio de alimentos. – **PERSISTE** Reparar mueble en mal estado a la entrada de cuidado a la salud- **SUBSANA**

Retirar elementos ajenos a cuidado a la salud, mantener despejada camilla – **SUBSANA** Limpiar cercha al ingreso a cuidado a la salud. - **SUBSANA**
