1. DATOS GENERALES DEL CONTRATO O CONVENIO AL CUAL SE LE HARÁ SEGUIMIENTO *La información registrada en el punto No 1 corresponde a los datos generales del contrato o convenio y a la unidad operativa en donde se presta el servicio*	
NÚMERO DEL CONTRATO / CONVENIO Y AÑO	9362 DE 2022 LOTE 2
NOMBRE DEL CONTRATISTA O ASOCIADO	FUNDACIÓN MISIONEROS DIVINA REDENCION SAN FELIPE NERI - FUMDIR
OBJETO CONTRACTUAL	*AUNAR RECURSOS TECNICOS, FISICOS, ADMINISTRATIVOS Y FINANCIEROS PARA LA ATENCION INTERNA, A PERSONAS QUE SE ENCUENTREN EN EDADES ENTRE LOS DIECIOCHO (18) AÑOS Y HASTA LOS CINCUENTA Y NUEVE (59) AÑOS, ONCE (11) MESES DE EDAD CON DISCAPACIDAD INTELECTUAL, O PSICOSOCIAL, O FISICA, O MULTIPLE, QUE REQUIERAN DE APOYOS EXTENSOS O GENERALIZADOS, O PERSONAS CON DISCAPACIDAD INTELECTUAL O PSICOSOCIAL QUE REQUIERAN APOYOS INTERMITENTES O LIMITADOS QUE SE ENCUENTREN EN SITUACION DE ABANDONO O QUE SU CUIDADOR-A NO PUEDA EJERCER SU CUIDADO, IMPLEMENTANDO ACCIONES QUE FAVOREZCAN EL DESARROLLO Y MANTENIMIENTO DE SUS HABILIDADES Y CAPACIDADES PARA ALCANZAR MAYORES NIVELES DE AUTONOMIA, PROMOVIENDO SU INCLUSION, CON EL CONCURSO DE LAS FAMILIAS, CUIDADORAS-ES Y SU ENTORNO Y TERRITORIO, EN CENTROS INT

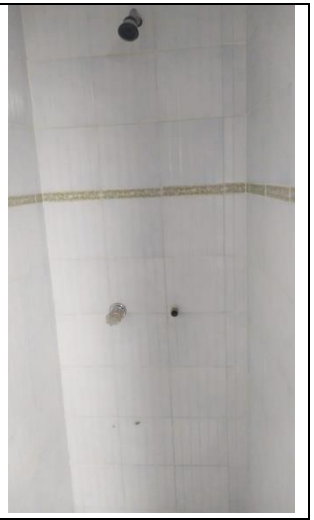
AMBIENTES ADECUADOS Y SEGUROS

- Se comparten los servicios de cocina, despensa abarrotes, Fruver y cárnicos, lavandería, zonas verdes, campos deportivos y parqueaderos.
- Se encuentra ubicado en el edificio “Casa San Antonio” y una habitación en “Casa padre Arturo”
- Lavandería compartida, Lavandería en Horario lavandería 6-3, 7-4, 2-10 con dos personas cada turno, Tres lavadoras, 1 secadora
- Se evidencia pendón al ingreso del centro.
- Se evidencia zona exterior con cerramiento
- Deposito temporal de residuos sólido, compartido para los cuatro grupos.
- Punto ecológico por piso
