CONTROL DE MANTENIMIENTO SISTEMA DE REFRIGERACIÓN				No de equipo contrato	01			
CLIENTE	ICBF REGIONAL CUNDINAMARCA			REPORTE DE SERVICIO No	002			
CIUDAD	GIRARDOT	Marca	MIRAGE	CAPACIDAD BTU	9000			
FECHA	09/08/2024	Modelo	EMF091E	TIPO DE REFRIGERANTE				
Ubicación	OFICINA DE DEFENSORIA 10	N° de Serie	SB: 340E68788021A290170127	R22	R407	R410	R507	OTRO
Contrato	25004272024	N° inventario	NP			X

EVIDENCIA FOTOGRAFICA

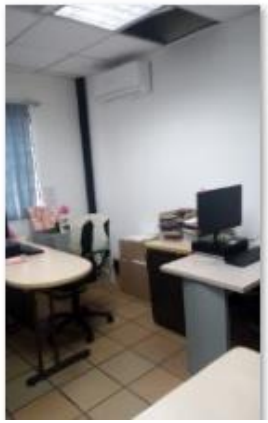
Se procede a independizar la bomba de condensacion ya que esta misma comparte con la oficina 9 y se daño, lo cual se dependizo y se instalo protector de voltaje, queda funcionando
