PARTES DE EQUIPOS SAS Nit 900.844.400-1	FORMATO DE DIAGNOSTICO DE EQUIPOS	PARTES DE EQUIPOS S.A.S. NIT 900.844.400-1

EVALUACION CONDICIÓN TÉCNICA EQUIPOS

CLIENTE	MUNICIPIO DE GUATEQUE	MODELO	CHEVROLET/OXD 210/AÑO 1988
LUGAR	GUATEQUE - BOYACA	SERIE Nº	US891205
TÉCNICO	ING CAMILO ALBERTO MUÑOZ DIAZ	HOROMETRO	N/A
EQUIPO	CAMPERO	FECHA	25 DE NOVIEMBRE DE 2024

La empresa Partes de Equipos SAS es contratista del municipio de Guateque, mediante el MG-MIC-045-2024, cuyo objeto es "PRESTACION DE SERVICIOS DE DIAGNOSTICO AUTOMOTRIZ Y AVALUO DE LOS VEHICULOS AUTOMOTORES OBJETO DE BAJA DEL MUNICIPIO DE GUATEQUE - BOYACA", allí se contempla la realización de diagnósticos al parque automotor de la entidad; entre estos vehículos, se informa por parte del supervisor que existen bienes con un alto grado de deterioro y es necesario realizar una evaluación técnica, a fin de soportar el proceso de bajas y enajenación de bienes que la entidad se encuentra realizando. Conforme a lo anterior se realiza el presente informe entregando pormenorizado los costos y gastos de realizar el mantenimiento preventivo y correctivo de dichos vehículos.

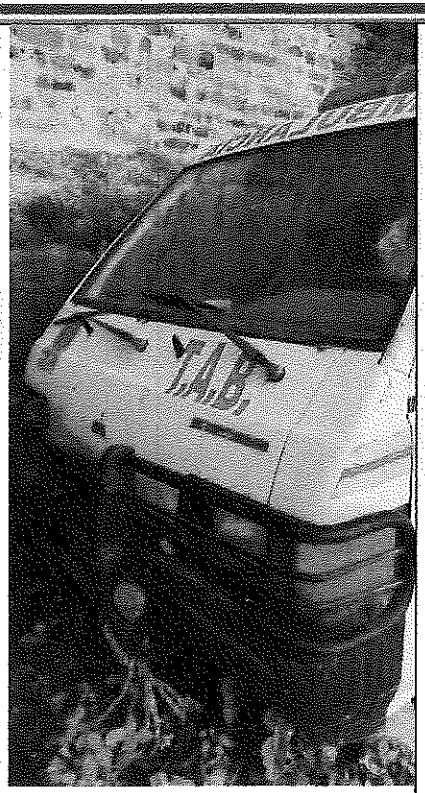
NO SE OBSERVA
