# INFORME FINAL INTERVENTORIA

**"MANTENIMIENTO PREVENTIVO Y CORRECTIVO DE LA SEDE JUDICIAL DEL MUNICIPIO DEL VALLE DEL GUAMUEZ (PUTUMAYO)"**

**CONTRATO INTERVENTORIA No. CO1.PCCNTR.4016200**

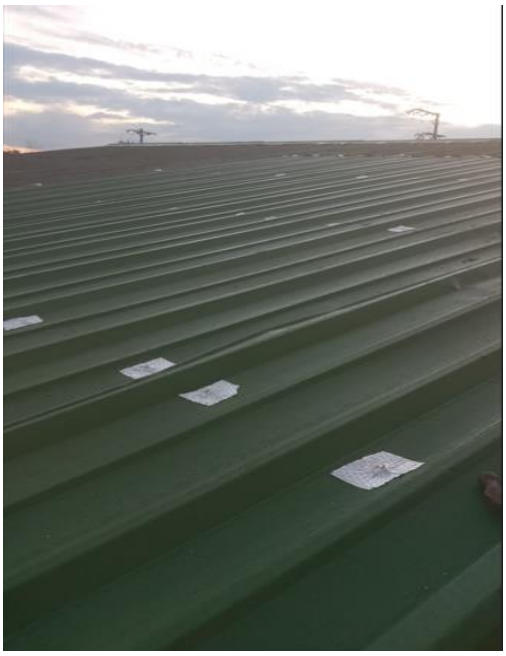
## ESTADO INICIAL DE CUBIERTA

En un diagnóstico inicial en la sede se observa que existe espacios en mal estado, que en algunos casos se deben a filtraciones en la cubierta las cuales son causadas por la existencia de malezas (enredadera) sobre esta, que al parecer ha causado rompimiento de las tejas y estas a su vez, deterioros en cielo raso, desprendimiento de pintura, en pañetes de muros y cerámica de piso.
